Asunto: INFORME ACTUACION ESPECIAL DE FISCALIZACION

INFORME ACTUACIÓN ESPECIAL DE FISCALIZACIÓN

PROYECTOS IDENTIFICADOS COMO CRITICOS EN EL APLICATIVO “EN EL RADAR”

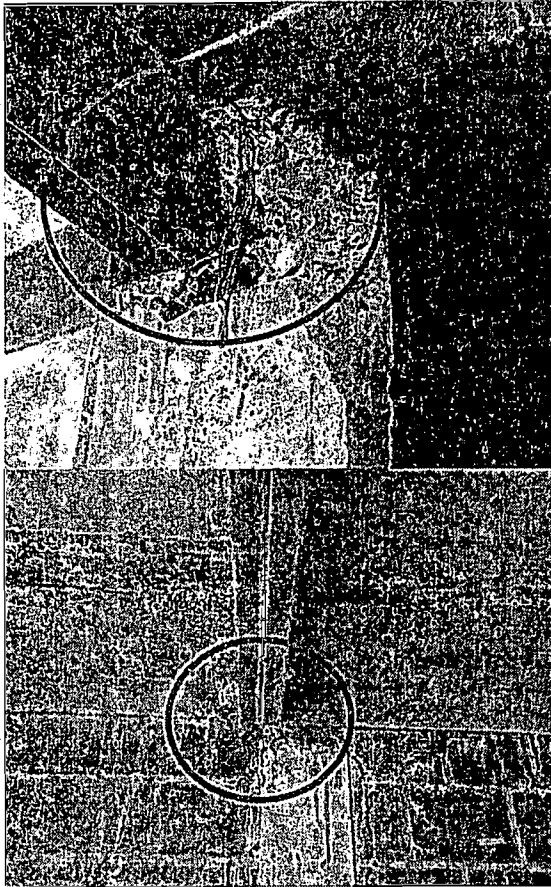
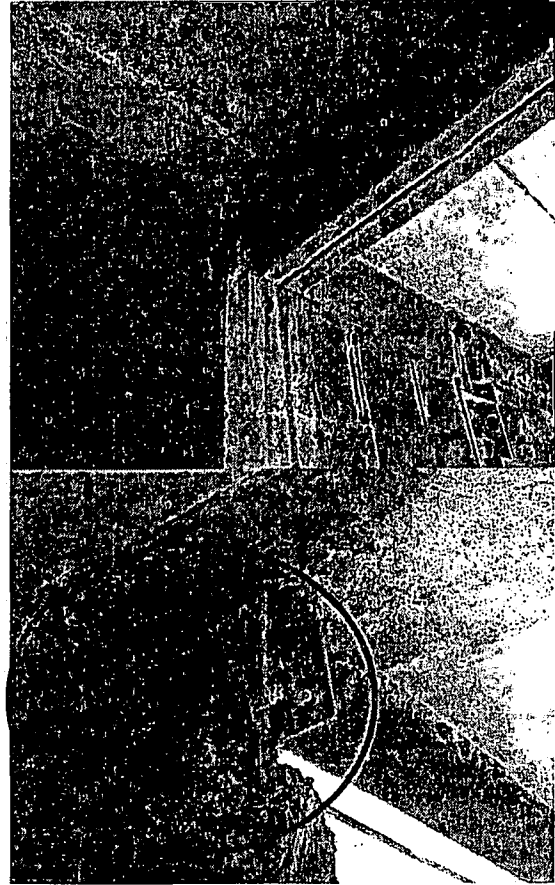
-Se presentan deficiencias en el acabado estructural, en intersecciones de viga-columna y en la viga metálica del entrepiso de la vivienda (primer piso), no se evidencia su adecuado anclaje mediante pernos a columnas o vigas (según planos de diseño).

Deficientes anclajes de la viga metálica, sin

pernos fuera de columna y deficiente concreto

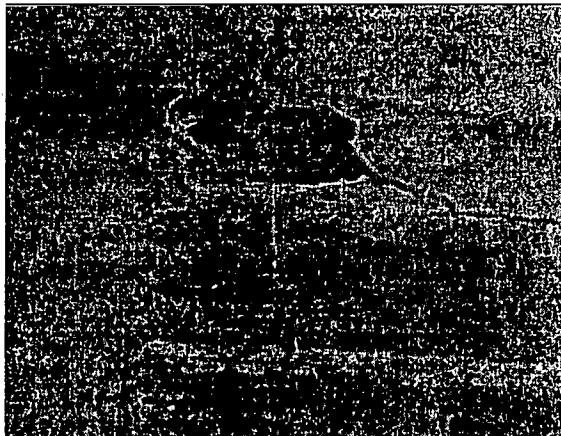
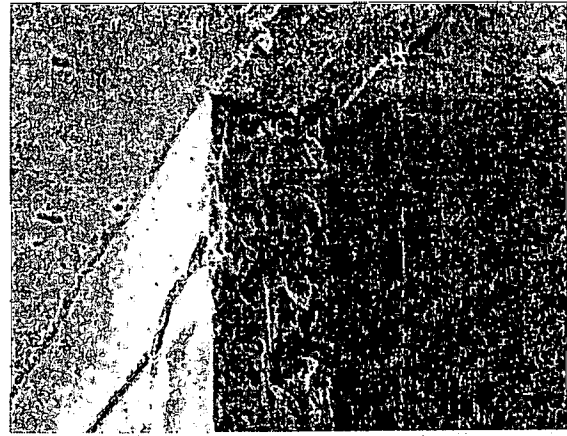
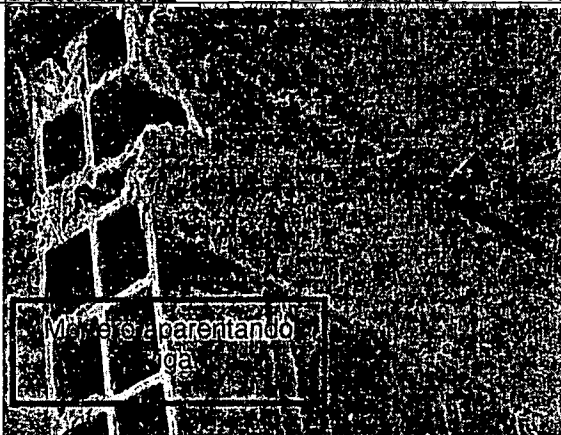
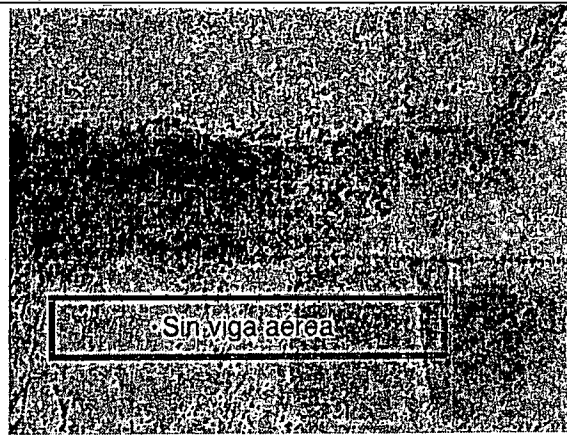
Al encontrarse los pórticos diseñados a momento¹² incompletos y con deficiencias, se generan altos esfuerzos en los demás elementos estructurales principales, como las vigas y columnas, por lo tanto, si se presenta un evento sísmico pico para la zona de las obras (zona de amenaza sísmica intermedia) este puede ocasionar una falla frágil (súbita) de la estructura y el colapso de las viviendas.

- En las siguientes fotos, se evidencia que **no se construyó la viga aérea del primer nivel**, según se detalla en planos de diseño estructural.

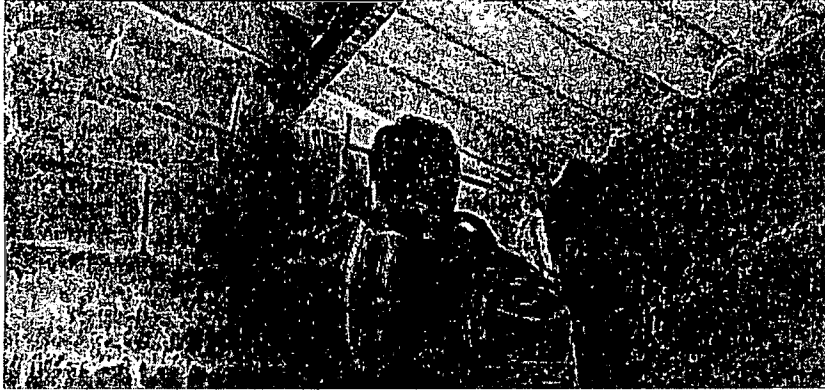
- La viga cinta de segundo nivel es de 10X10 (100 cms²) , sin amarre a columnas y en planos de diseño es de 15*20 (300 cms²).

Verificación de viga cinta con dimensiones de 10*10 cms, por ingeniero de Comfenalco
 Fotos tomadas por equipo de trabajo en visita

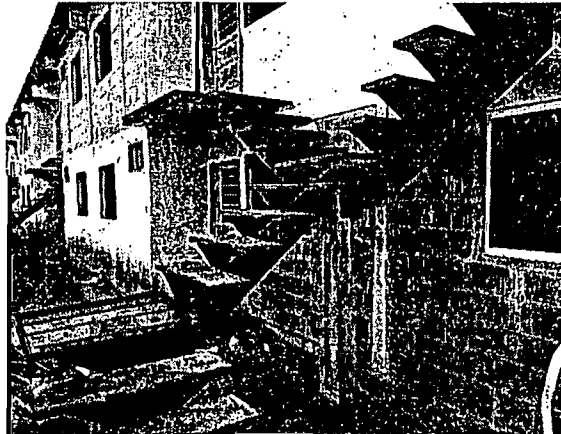
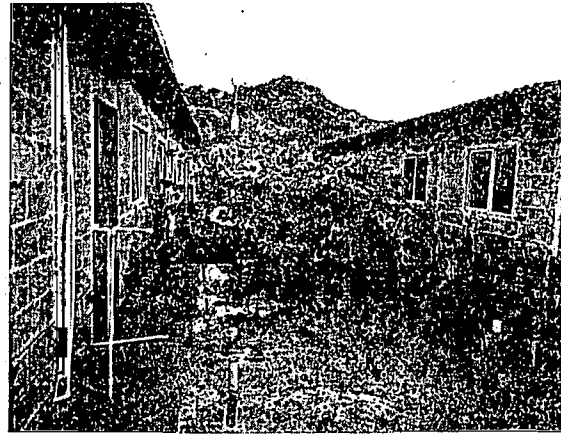
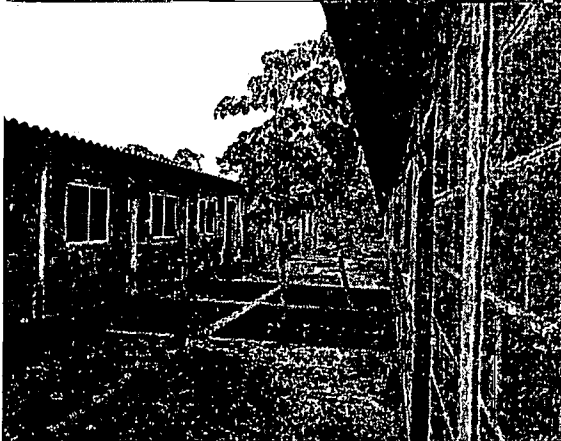
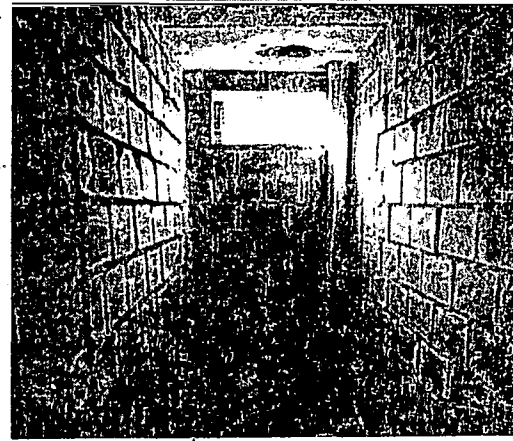
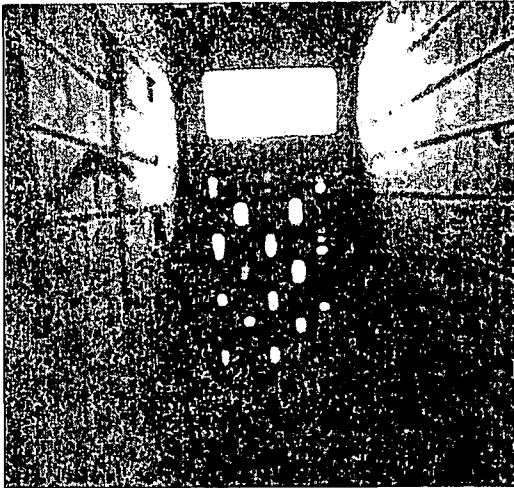
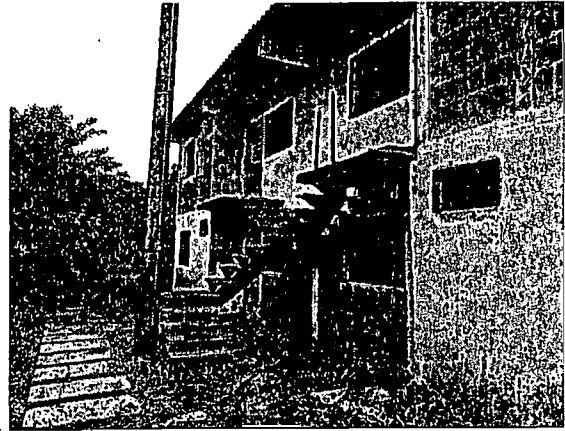
Viviendas sin terminar y con múltiples deficiencias de calidad
Fotografías tomadas por Equipo de Trabajo en visita

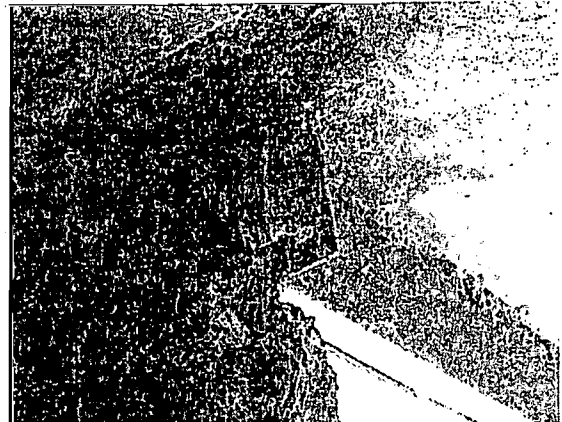
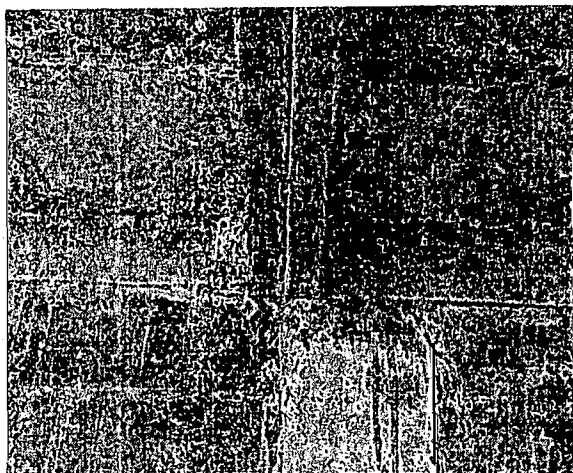
No existe concepto del ingeniero estructural, para validar este cambio de anclaje y de trabajo de la viga, al igual que los empalmes estructuralmente y estéticamente son muy defectuosos.

Vigas metálicas, mal ancladas, sueltas y sin pernos

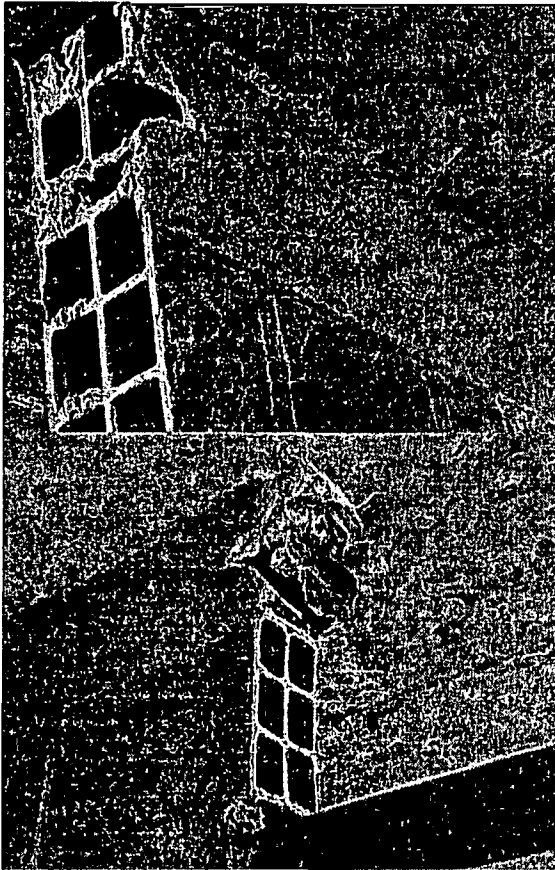
Maquillaje para simular la construcción de la viga aérea

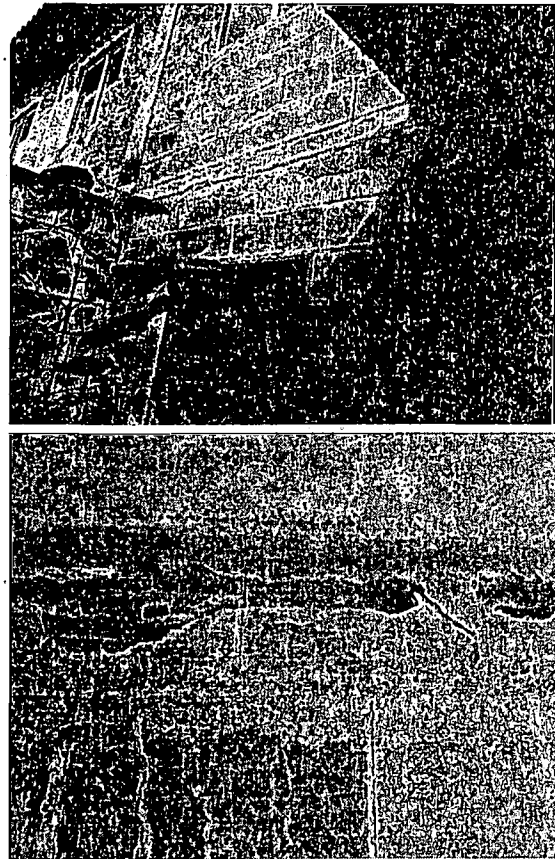
Y nótese el tamaño del bloque de arcilla de 20 cms, contra el de placa de 10 cms, mostrando la inexistencia de la viga

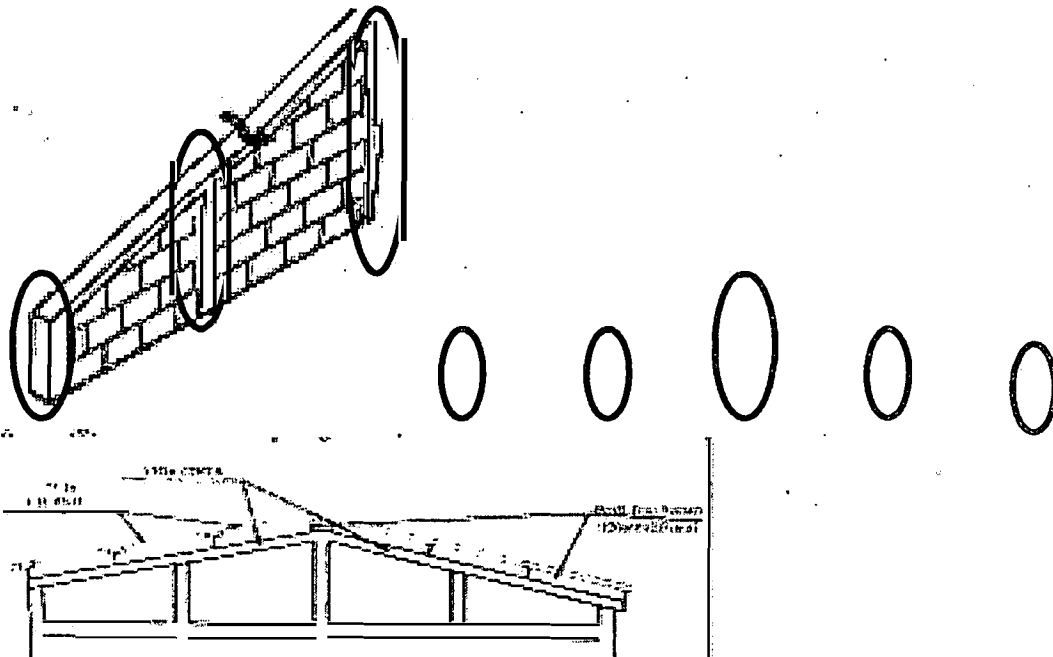
- 1) Según esta versión de planos, todas las columnas debían llegar hasta la cubierta y no solo hasta formar un nudo con la viga aérea, como se muestra a continuación:

Ilustración 1. El diseño muestra que todas las columnas se debían ejecutar hasta la viga cinta de la cubierta.

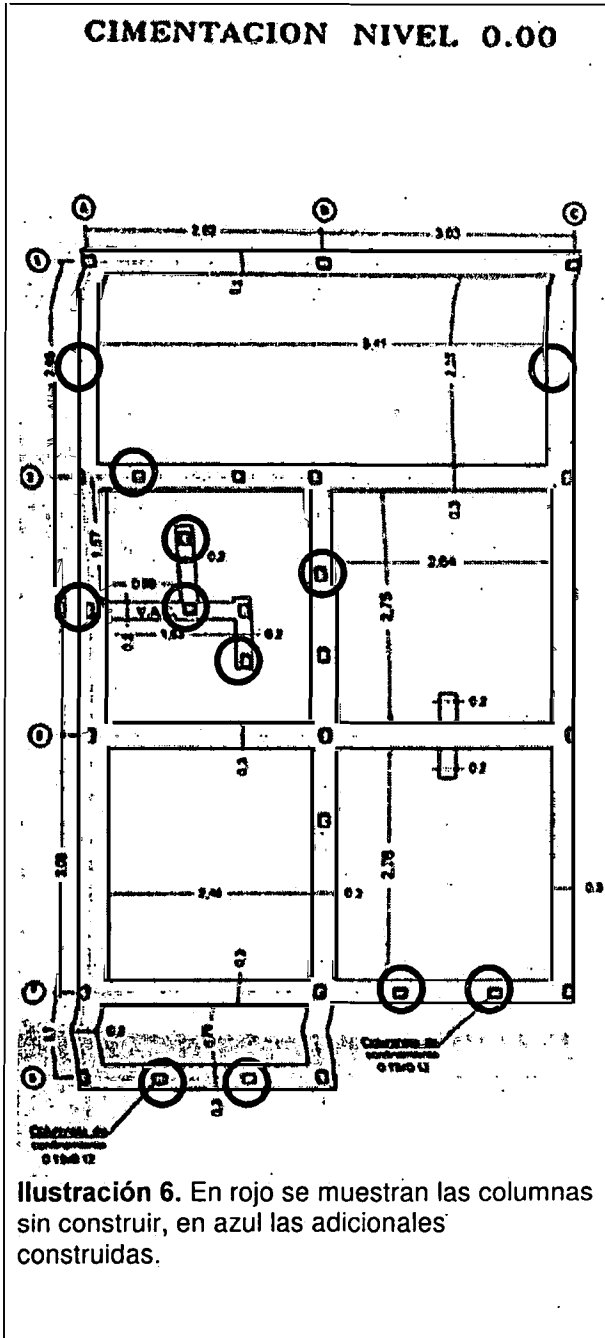
- 1) El plano de la planta de cimentación, muestra columnas que no se encuentran construidas, las cuales confinan todos los vanos de la vivienda. En rojo se encierran las columnas que muestra el plano y que no están construidas en las viviendas; por otro lado, las encerradas en azul son las que están construidas, pero no las indica el plano. Se hace énfasis en que el diseño es en mampostería confinada, por lo cual efectivamente los vanos, al igual que los paneles de muros, debían ser confinados por elementos en concreto reforzado.

Ilustración 7. Fotografías de los vanos, los cuales deberían tener columnas en los óvalos rojos para ajustarse al plano.

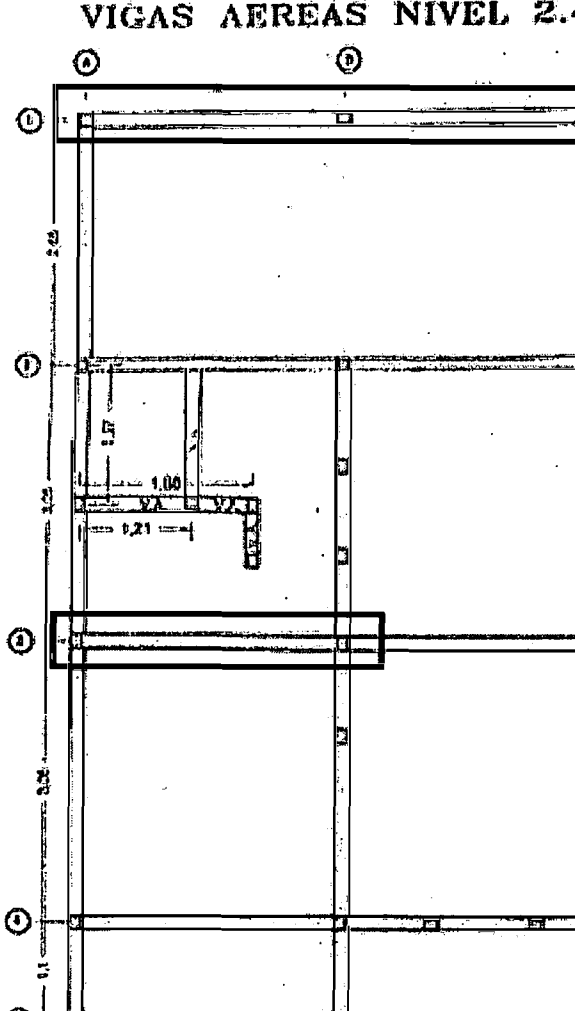
<p>VIGAS AEREAS NIVEL 2.45</p>

<p>Ilustración 9. El plano muestra vigas aéreas continuas en los ejes 1 y 3; en rojo los tramos sin construir.</p>	<p>Ilustración 10. Inexistencia de la totalidad de la viga que confina el muro de patio.</p>

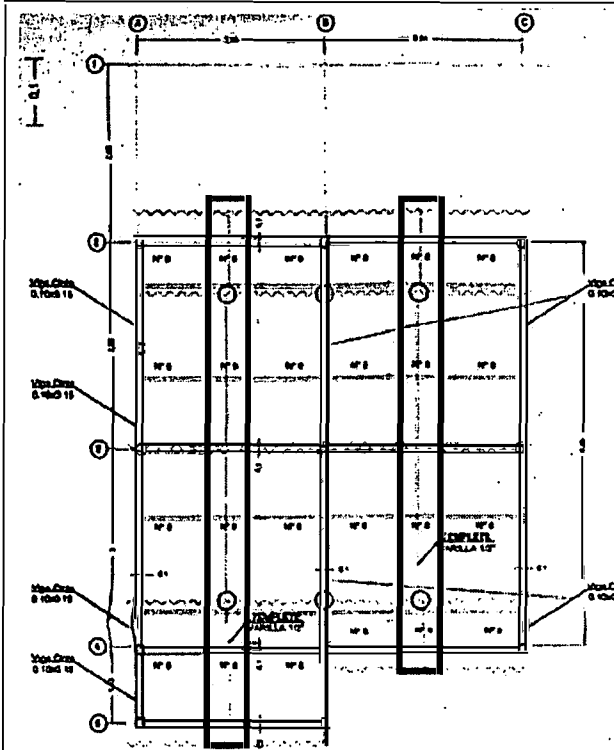
DETALLE CUBIERTA

- 3) El plano de la cubierta, muestra unos templetes de ½" rigidizando la estructura metálica entre los perfiles. Estos elementos no se encontraron instalados en las viviendas.

Ilustración 12. El plano exige la instalación de "templetés" en la cubierta.

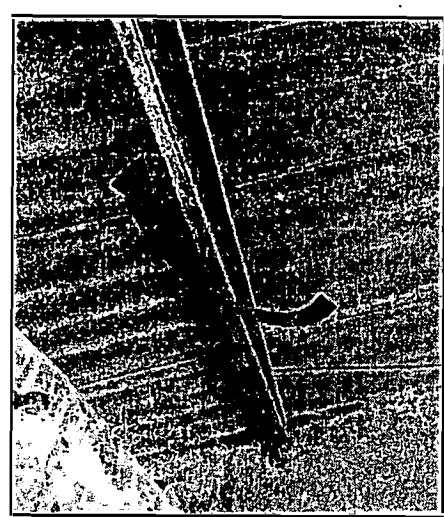
e) Se identificó que los caballetes en la cubierta se encontraban desajustados y que el flanche empleado en el empalme de la cubierta con el muro colindante presentaba deficiencias en su instalación, lo cual genera la filtración del agua lluvia generalizada. Como se ilustra:

Figura 1. Torsión en correa.

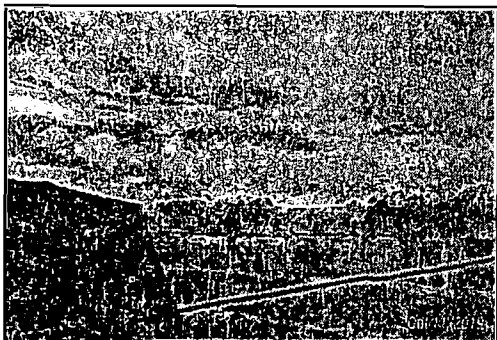
Se evidenció en la viga de amarre del muro de cerramiento del patio, hierro de refuerzo a la vista y oxidación. El muro construido en bloque de concreto, presentaba grietas en el empalme con el muro de la vivienda, originadas por la falta de acero en las uniones y, lo que a su vez ocasionaba la inestabilidad del muro.

Figura 3. Viga de amarre con acero expuesto.

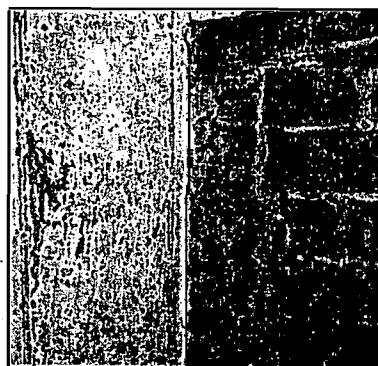
Figura 4. Deficiencia anclaje de muros.

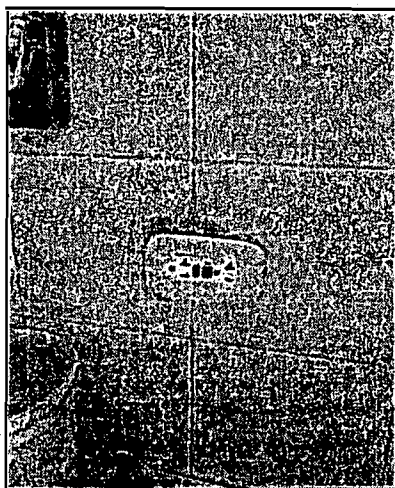
- a) En el sistema de energía de las viviendas se detectaron tomacorrientes (comunes y GFCI), puntos de salida de alumbrado e interruptores desajustados y sin el debido funcionamiento. - Conexiones con cruce de energía (Interruptores de cocina encendían puntos de luz de baño y viceversa).
- b) En las instalaciones hidrosanitarias se encontraron puntos sanitarios y potables con filtraciones. Así como tuberías con fracturas y mal empalmadas, que generan humedades en los muros y pisos.
- c) Las trampas de arena en algunas viviendas se encontraban obstruidas, por lo que, en tiempos de lluvias, los patios de las viviendas se inundan ocasionando que el agua ingrese a la vivienda.

Figura 7. Tomacorrientes desprendidos.

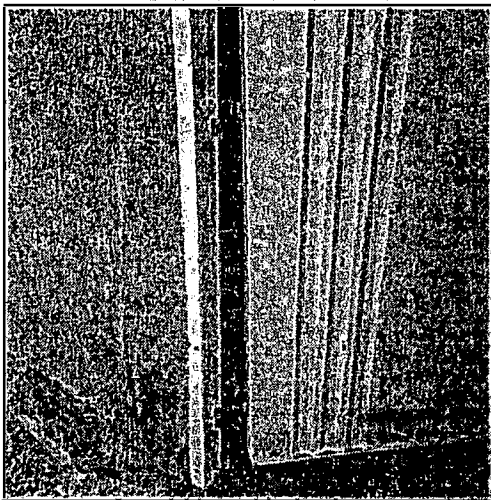
Se evidenció en la mayoría de las viviendas corrosión en las puertas metálicas instaladas en el acceso principal, salida al patio y en el baño, además de desprendimiento de las cerraduras y mal funcionamiento de las mismas. Se observaron varias puertas caídas debido a que los cordones de soldadura en las bisagras resultaban insuficientes.

Figura 9. Puerta principal descolgada.

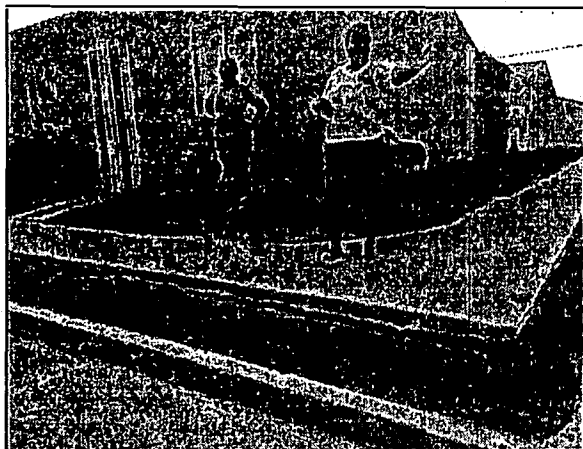
Otra de las faltas identificadas se relaciona con el andén de las viviendas, ya que se evidenciaron fracturas y desprendimiento del muro que lo contenía, dado que fue fundido monolíticamente y sin el correspondiente refuerzo para evitar el agrietamiento, originado por retracción.

Figura 11. Desprendimiento de muro.

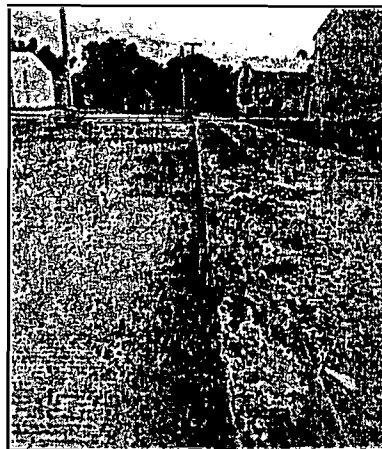
Figura 12. Hormiguero presente en bordillo.

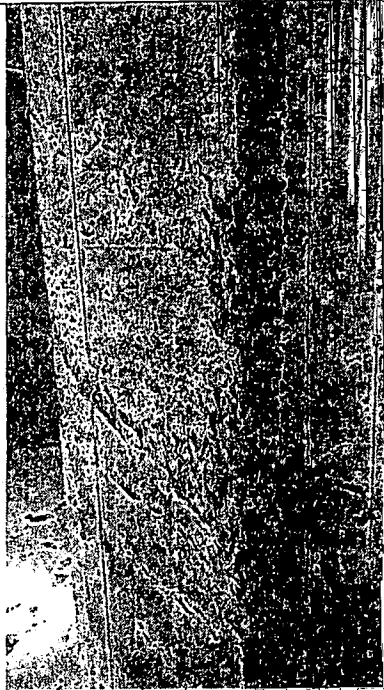
Se hace énfasis en que el diseño muestra unos muros esbeltos ($e=8.0$ cm), y por esto mismo su ejecución requiere una ejecución y una supervisión profesional exhaustiva y permanente, para asegurar elementos continuos y densos en toda su extensión, con una verticalidad y ortogonalidad precisa, para así garantizar una correcta transmisión de cargas de toda la superestructura hacia la subestructura. En muros de este espesor, cualquier daño compromete al elemento en su integridad.

Figura 4. Segregación en muro.

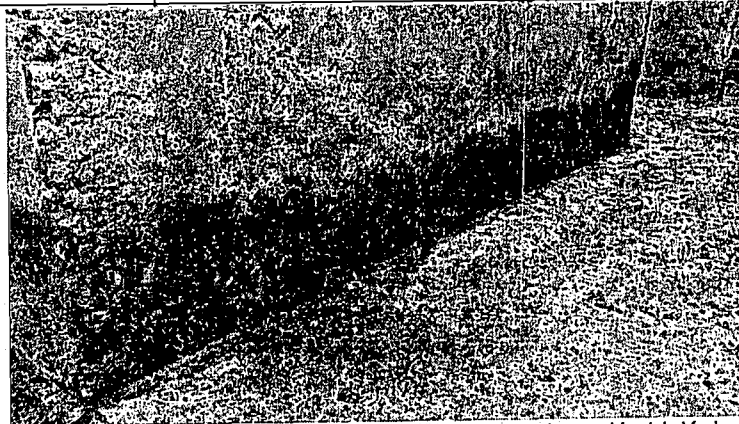
Figura 28. Segregación en la base del muro con afectación biológica.

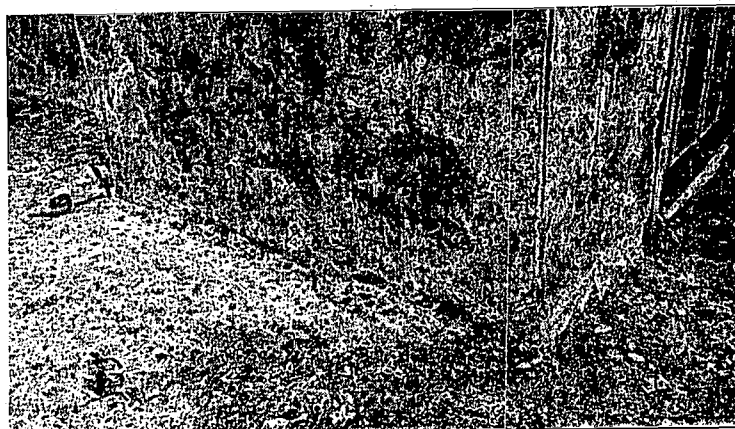
Figura 29. Segregación en la base del muro con refuerzo expuesto.

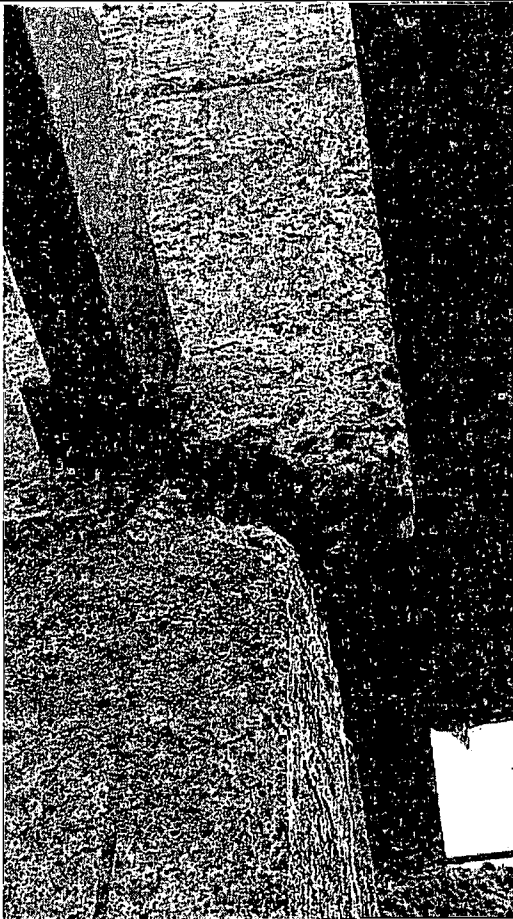
Figura 37. Falta de continuidad vertical en muro.

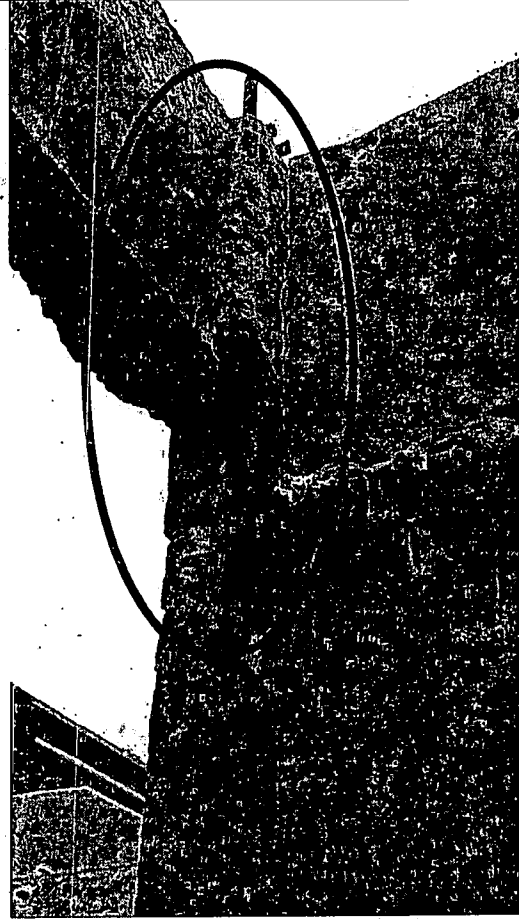
Figura 38. Fisura en la parte superior del vano con el muro.

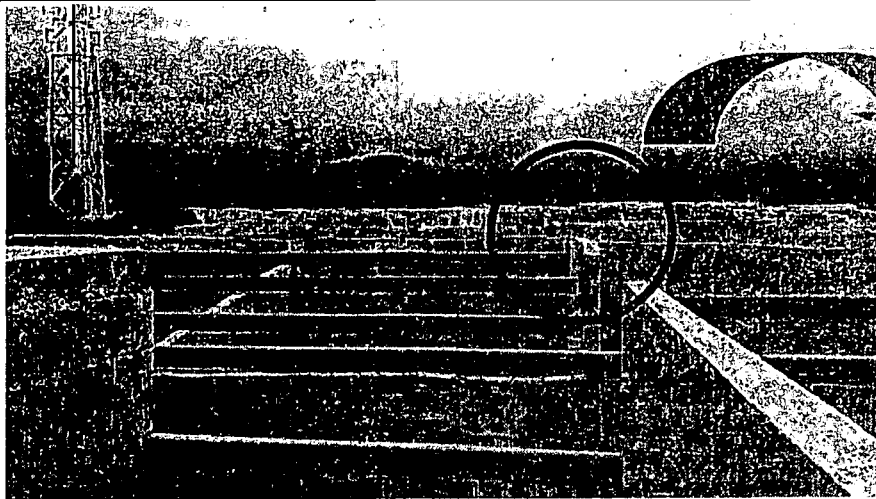
Figura 39. Falta de alineación entre muros.

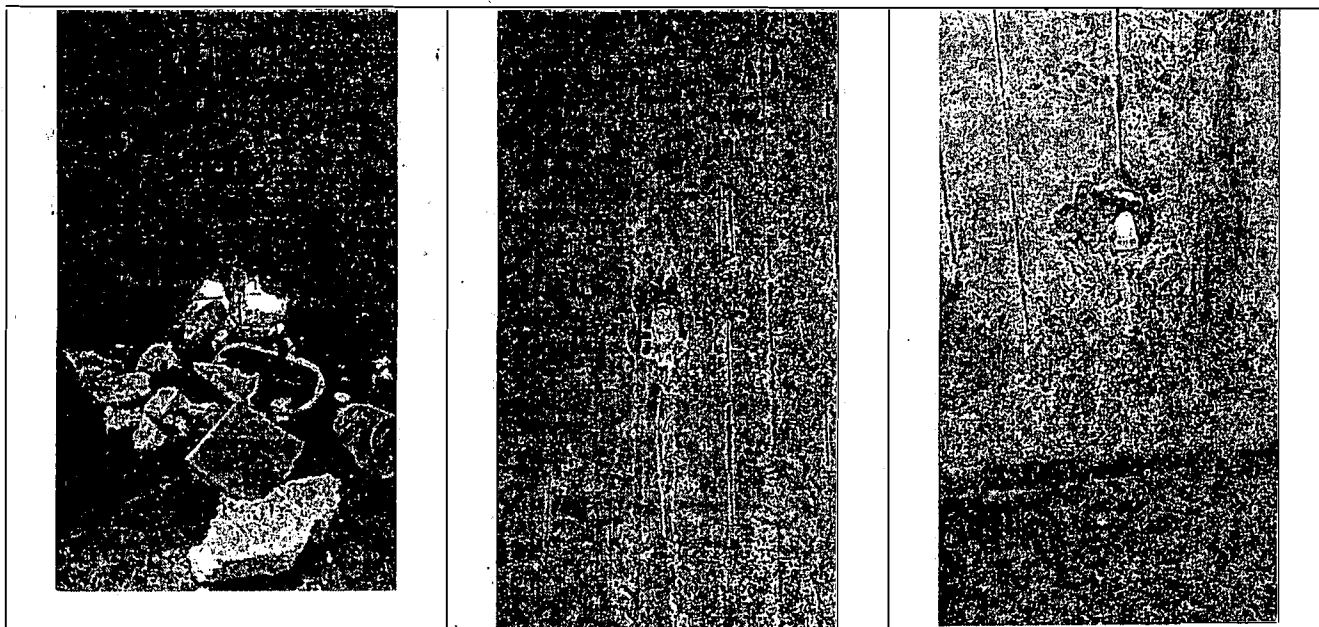
Figura 66. Tubería expuesta.

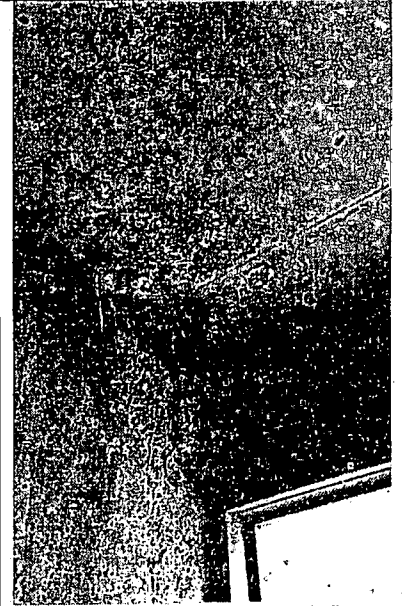
Figura 83. Hormiguero y daño en techo.

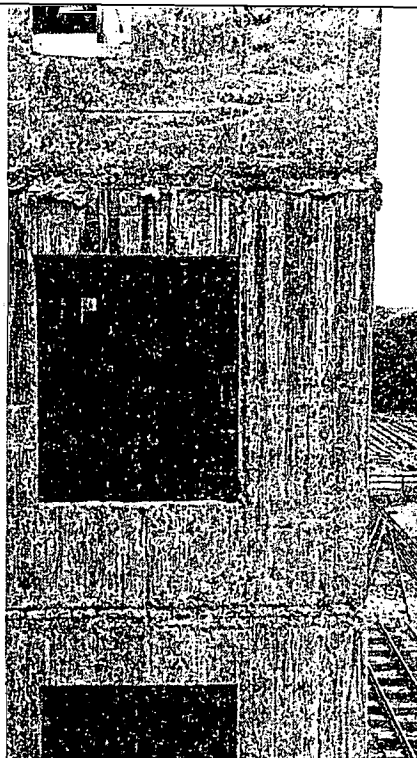
Figura 128. Afectación por segregación y contaminación.

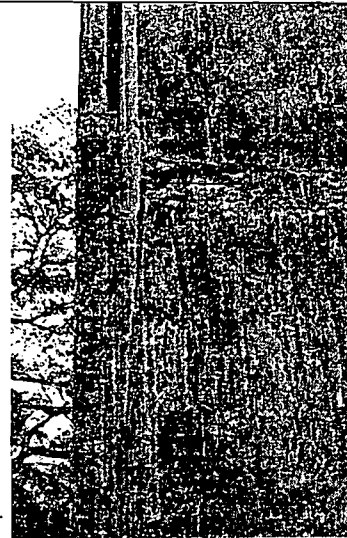
Figura 146. Daño en la junta placa - muro.

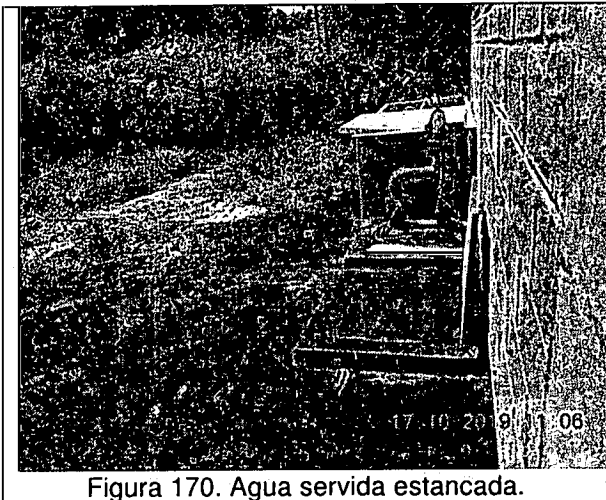
Figura 170. Agua servida estancada.
