## ESTUDIO DE AMENAZAS GEOLÓGICAS Y RECOMENDACIONES GEOTÉCNICAS

**ESTUDIO DE LAS AMENAZAS GEOLÓGICAS**  
**En las cuencas y áreas vecinas a la**  
**Infraestructura de acueducto,**  
**Municipio de Amagá (Antioquia).**

**Conhydra S.A E.S.P**

Punto Critico Amaga

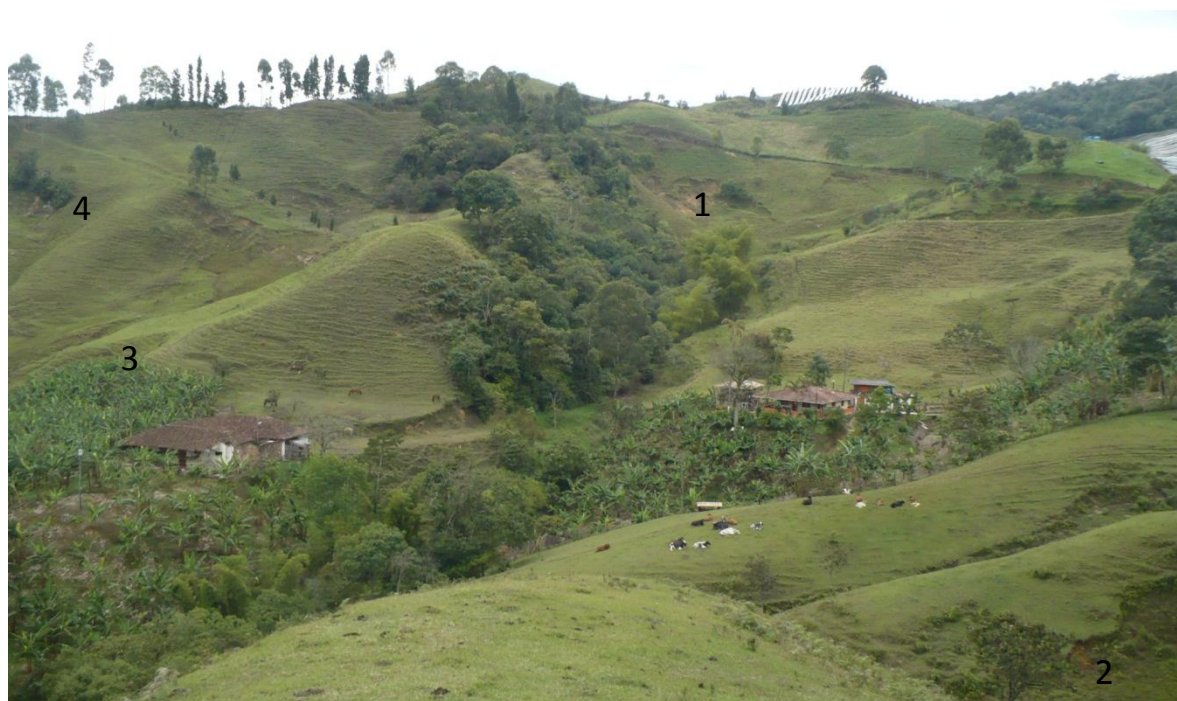
**Figura 3.** Vertientes aledañas a bocatoma del acueducto de Amagá, se aprecian cicatrices de movimientos en masa (1,2,...), aislados y erráticos, producto de lluvias y conflictos de uso del suelo

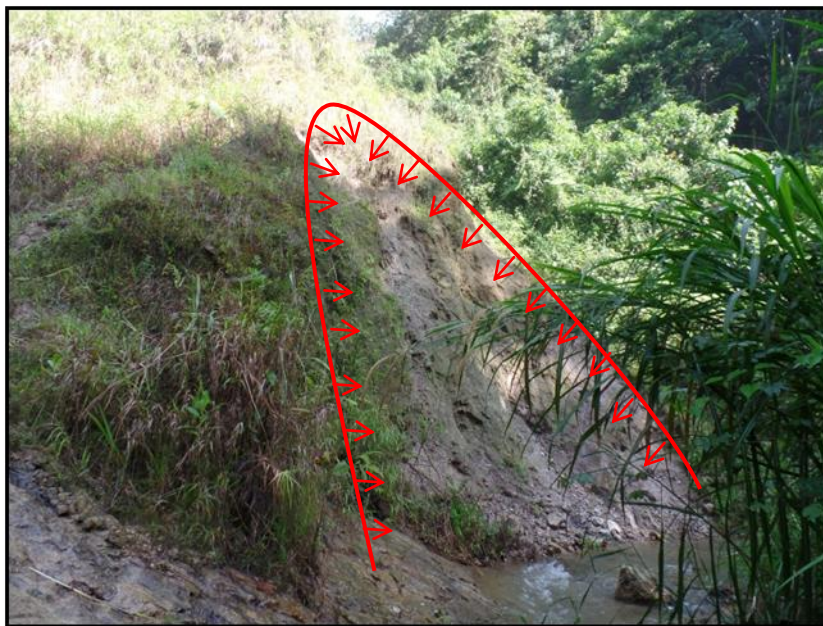
**Foto 1.** Parte baja del deslizamiento que se deposita en el cauce de la quebrada La Paja.

En las fotos 1, 2 y 3 mostradas con anterioridad evidenciamos el deslizamiento que afecta la unidad de análisis:

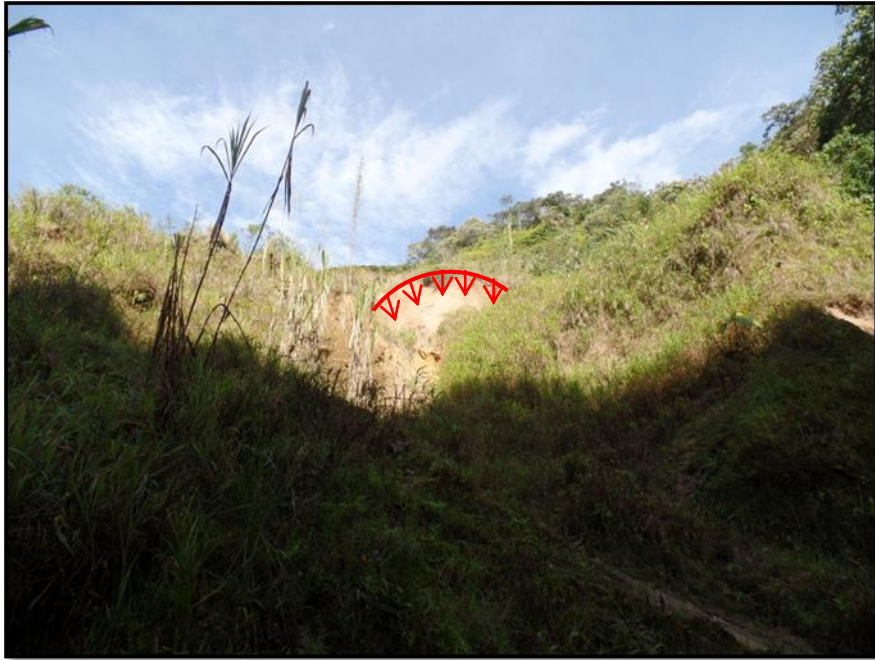
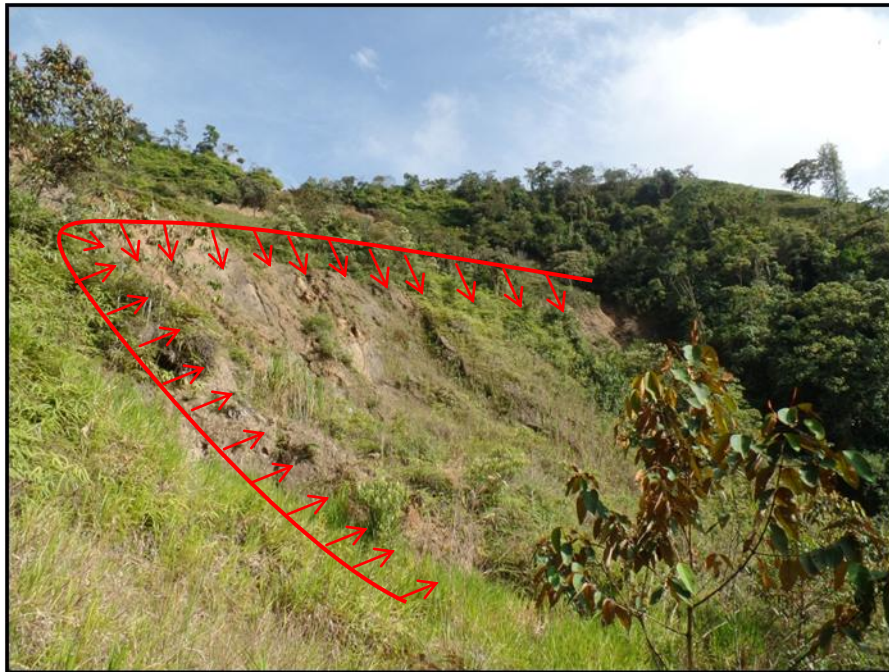
**Foto 2 y 3.** Parte Alta del deslizamiento se identifica la Corona del Deslizamiento

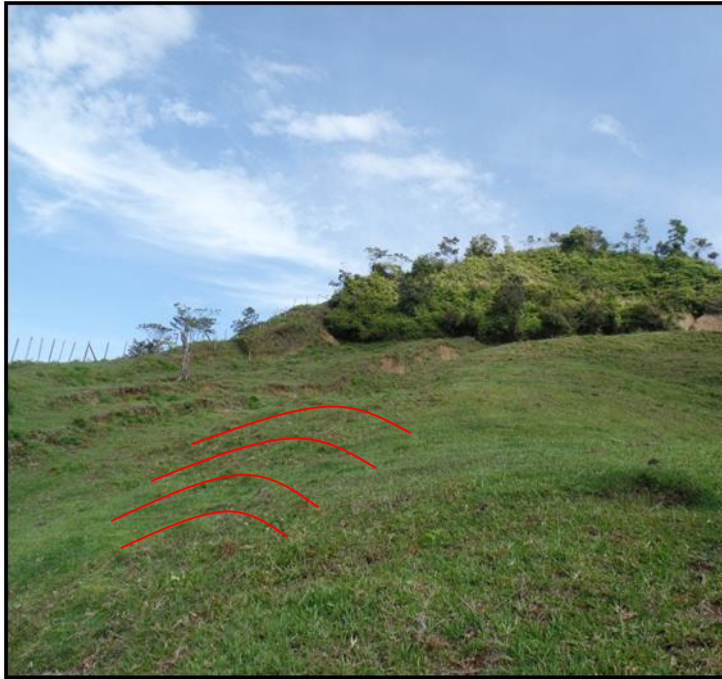
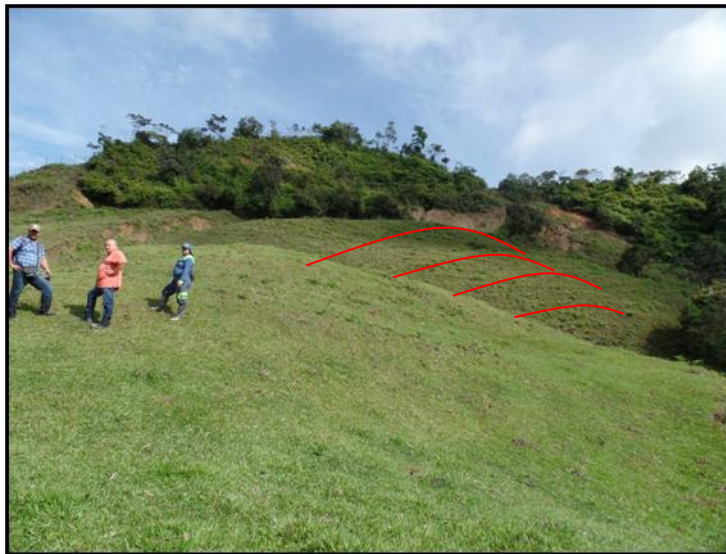
**Foto 4 y 5.** Reptaciones en la parte superior a la corona del deslizamiento.

Además se evidencian también procesos de reptación (Foto 4 y 5), que consisten en movimientos muy lentos a extremadamente lentos del suelo subsuperficial sin una superficie de falla definida. Generalmente, el movimiento es de unos pocos centímetros al año y afecta a grandes áreas de terreno. Se le atribuye a las alteraciones climáticas relacionadas con los procesos de humedecimiento y secado en suelos, usualmente, muy blandos o alterados. La reptación puede preceder a movimientos más rápidos como los flujos o deslizamientos.

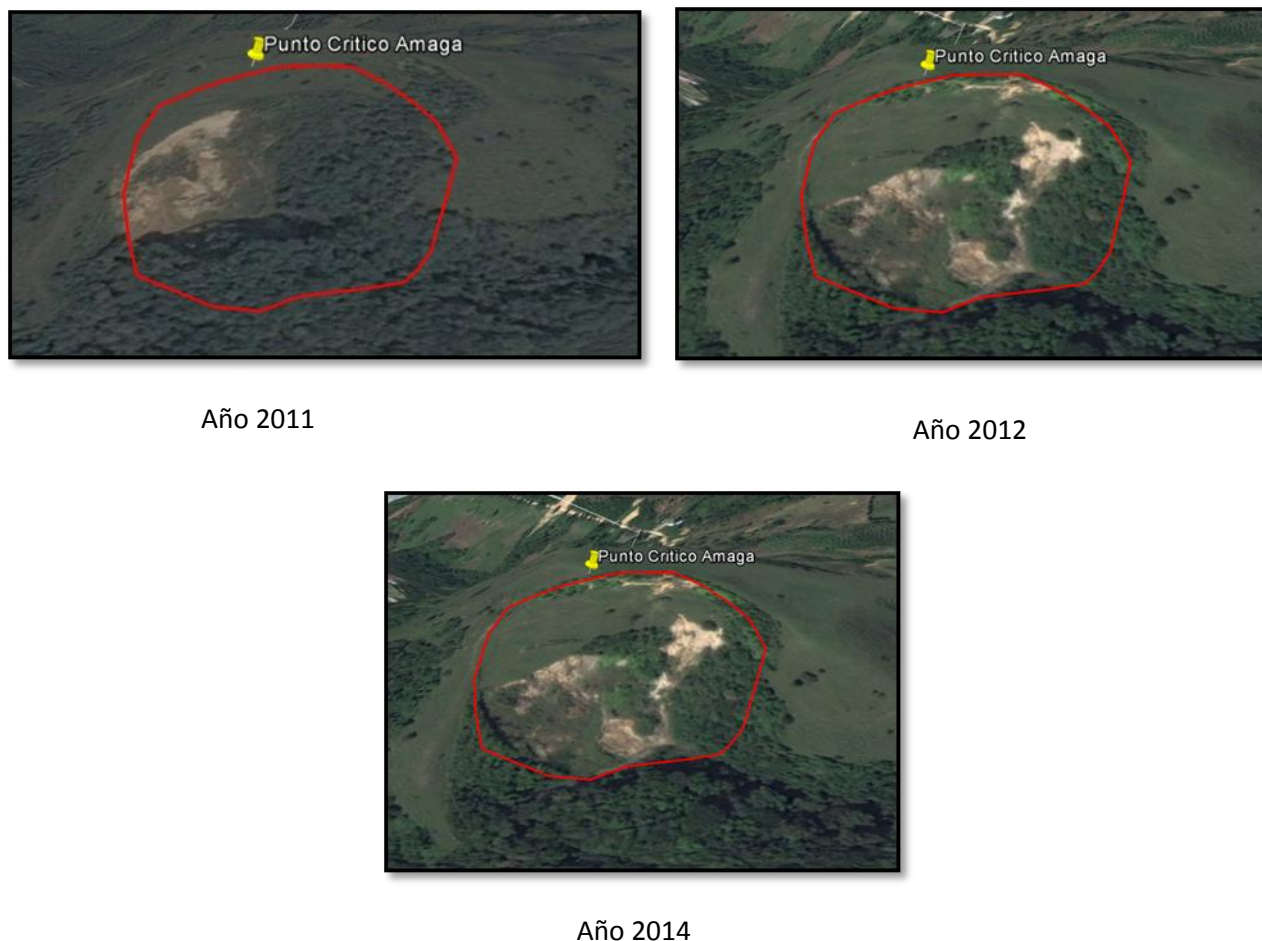
**Figura 10.** Magnitud del deslizamiento.

Como se puede observar en las imágenes se identifican invariantes en el tiempo, desde el 2007 hasta 2011 solo con algunas evidencias de deforestación. Al eliminarse la protección vegetal (cualquiera que sea ésta) se deja el terreno expuesto al impacto de las gotas de lluvia, las cuales producen erosión laminar, en el año 2012 nos muestra sobre este sector, movimientos en masa o inestabilidades de talud en la parte superior de la corona, variaciones en la morfología o cicatrices por movimiento diferencial de terrenos. Sin embargo en el lapso de tiempo del año 2012 al 2014 no se presentan variaciones, ni aumento del volumen y área del deslizamiento, corroborado con el registro fotográfico del reconocimiento hecho en la zona:

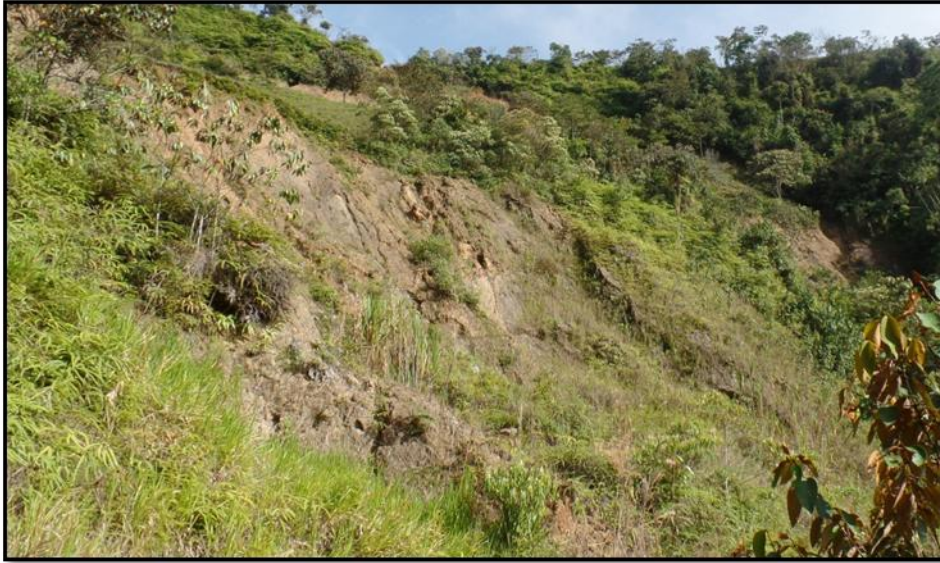
**Foto 6.** Se observa afloramiento de la roca, ésta puede ser alterada si no se hace una revegetación

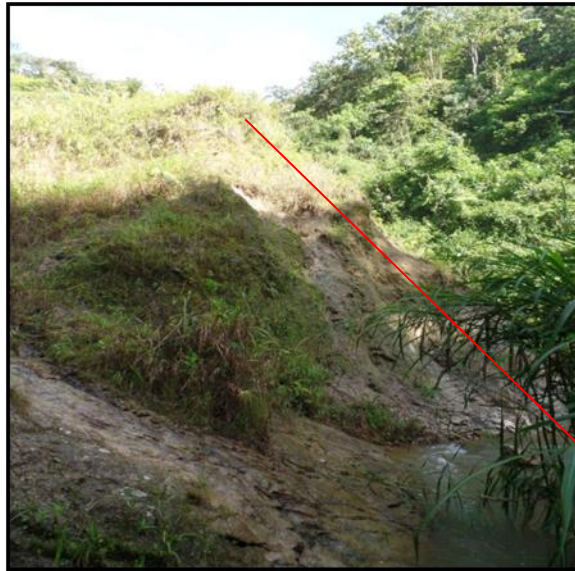
En la base de la falla, o pie de la falla, el flujo de material depositado afecta el cauce y los lineamientos de la sección hidráulica de la quebrada la paja, minimizando la capacidad de flujo pues obstruye el paso, aumenta la velocidad y produce socavación en las paredes de los taludes, como observamos en la siguiente fotografía:

**Foto 7.** Socavación en las paredes de los taludes
