**INFORME AUDITORÍA DE CUMPLIMIENTO**

**FONDO ADAPTACION  
CONSTRUCCIÓN VIA ACCESO AL MUNICIPIO DE GRAMALOTE Y DE 1007  
SOLUCIONES DE VIVIENDA EN EL NUEVO CASCO URBANO DE  
GRAMALOTE, DEPARTAMENTO DE NORTE DE SANTANDER  
VIGENCIA 2016**

**CGR-CDSIFTCEDR No. 52  
Noviembre de 2017**

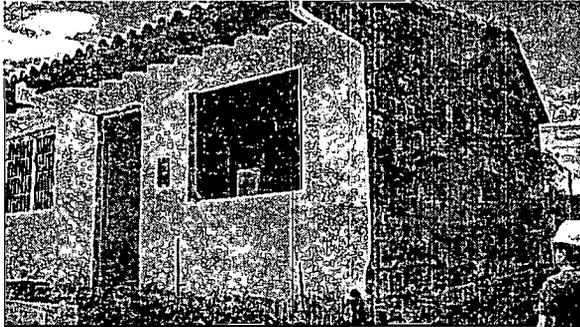
**Foto 1 a 3.** En casas en proceso de acabados y remates se empezaron a evidenciar fallas en los procesos de control de calidad, como el espesor de la pega (superior a 14 mm) y regatas en muros estructurales.

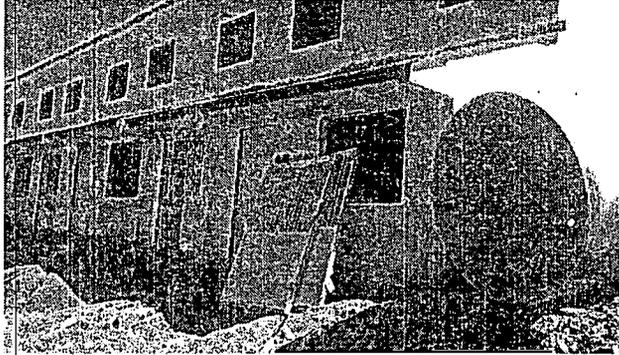
**Foto 7.** No se están acopiando de manera correcta las puertas y elementos metálicos, lo que genera su deterioro y posible no conformidad al momento de su instalación.

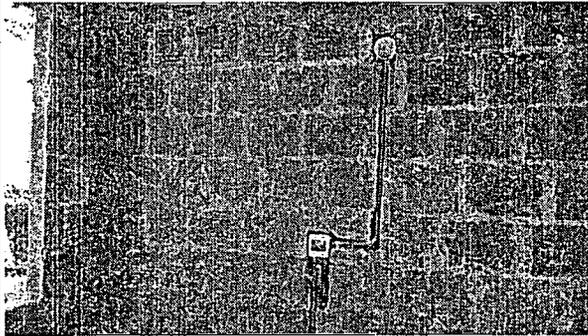
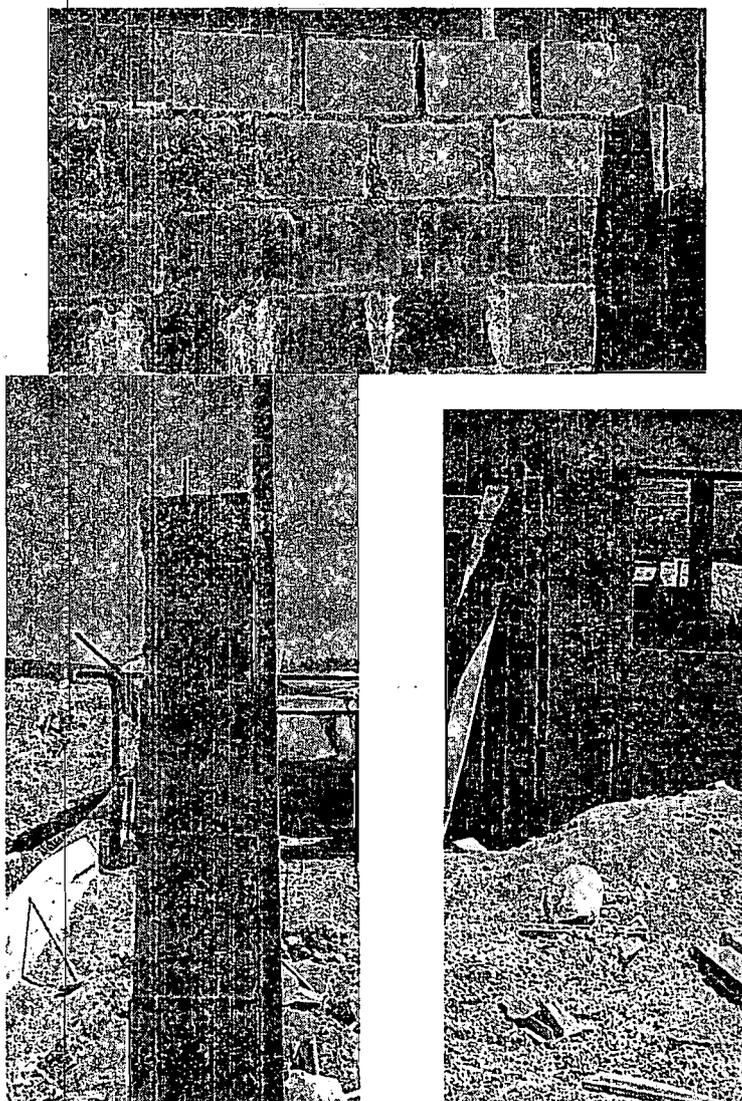
Foto 8 a 25. Se evidencian fallas constructivas en la mampostería estructural de las viviendas que contravienen la norma sismoresistente: 1) dovelas discontinuas; 2) pega entre bloques/ladrillos superior a 14 mm o sin pega; 3) muros desplomados; 4) regatas en muro estructural para instalaciones eléctricas; 5) no se deja ventana de inspección para las celdas fundidas con grouting.

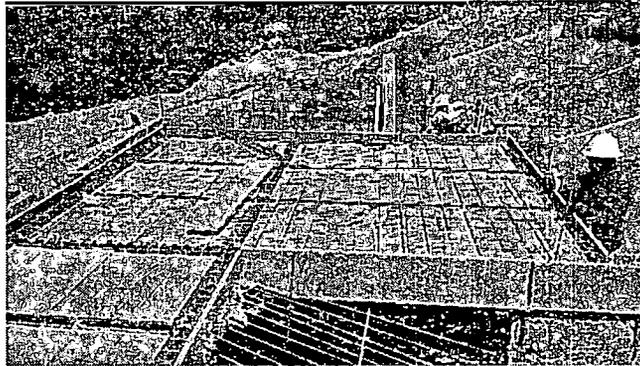
Foto 26. Placa de entrepiso para casas tipo 2, 5 y 6. Se utiliza el sistema placa fácil (blóquelón como aligeramiento, confinado con perfiles metálicos).

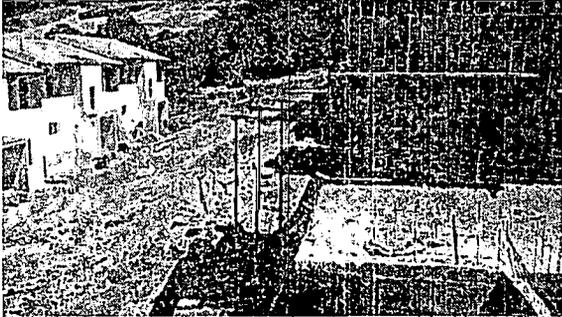
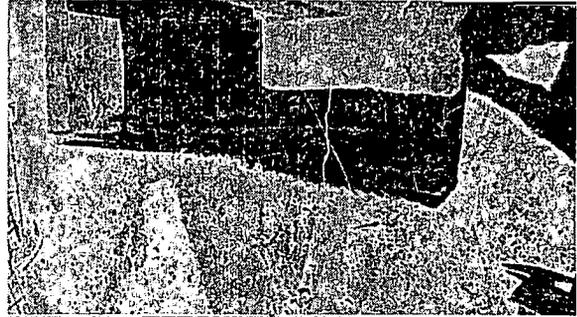
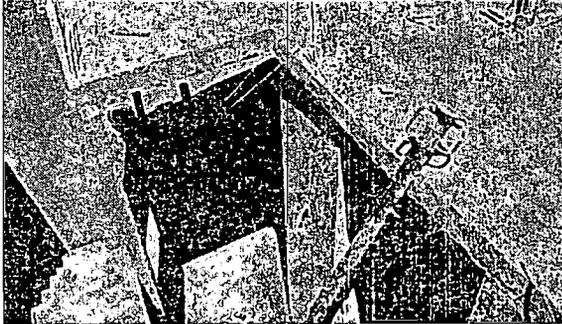
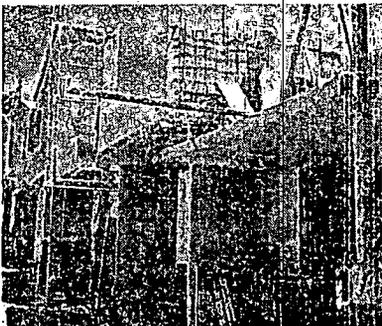
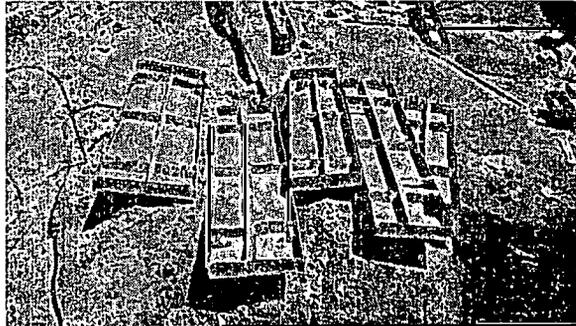
**Foto 27 a 41.** Se evidenció en la construcción de viviendas tipo VIP problemas en la estructura de concreto asociados con: vibrado y curado de los elementos, formaleta en mal estado por falta de cuidado preventivo y correctivo de los elementos, colocación deficiente de la formaleta que hace que los elementos estructurales se corran de sus ejes, obligando a picar o a utilizar más pañete, exceso de rebaba, mal acabado.

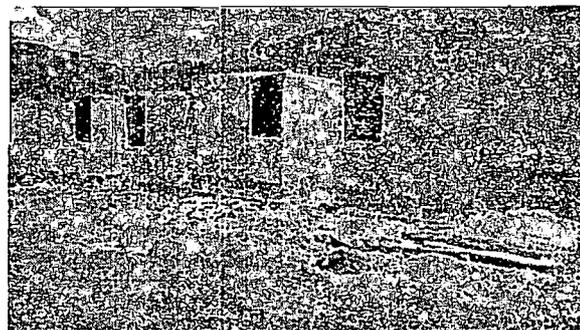
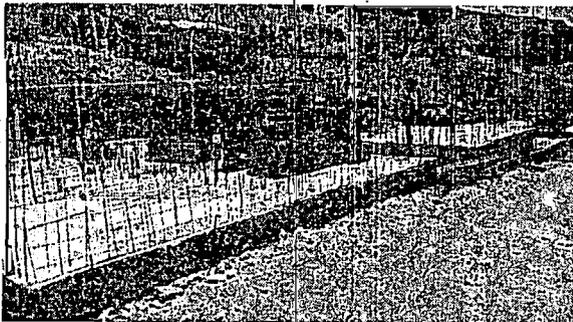
**Foto 42 a 48.** En los frentes de obra donde hay mayor disponibilidad de trabajo, se evidencia que el contratista no tiene recursos disponibles (hombres, equipos), lo cual afecta considerablemente sus rendimientos.
