Fondo Adaptación

Fecha de elaboración: 15 de noviembre de 2024 **Casos de Estudio**

Macroproyecto Río Fonce – Pequeñas obras con gran sentido

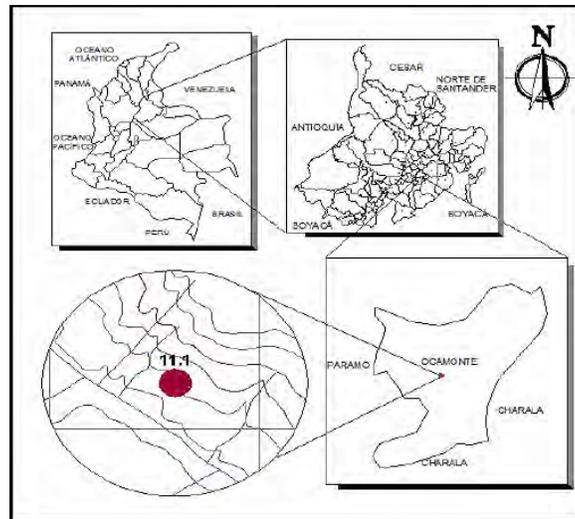
Imagen 1. El deslizamiento se localiza en la vereda Morarío en el Municipio de Ocamonte, ladera derecha del río Fonce departamento de Santander.

El problema se debió principalmente a un deslizamiento de tierra que ocurre de manera gradual y hace que se forme una grieta o ruptura en el suelo, siguiendo una línea casi horizontal sobre una capa de roca sólida. El deslizamiento es causado por la acumulación de agua subterránea que se encuentra sobre la superficie de la roca. Encima de esta roca hay un suelo que está compuesto por una mezcla de arcilla y arena, junto con bloques de roca de varias formaciones de la región que facilitan la ocurrencia de deslizamientos.

El avance del deslizamiento afectó un camino rural que conecta varias aldeas del municipio de Ocamonte. El deslizamiento tiene una longitud aproximada de 243 metros, con un ancho de 80 metros en la parte del camino y 51 metros en la parte inferior. Este movimiento también dejó materiales que bloquearon temporalmente el cauce del Río Fonce, aunque más tarde el río logró abrirse paso, por un lado. Se cree que ya había ocurrido un deslizamiento mucho menor en esta misma zona en los años 2010-2011, dado que el terreno se conoce como "el volcán" y las fotos aéreas muestran una depresión en el área donde se acumuló agua.

- El afloramiento de roca en la parte alta del talud original del río. El deslizamiento ocurre sobre un manto de roca colgado arriba del nivel del río.
- La presencia de una capa gruesa de tierra y fragmentos de roca sobre una base de roca sólida.
- Los desniveles en la base rocosa del terreno. El uso de estas áreas para el pastoreo, habiendo eliminado parte de la vegetación natural.
- La relevancia económica del Río Fonce para la industria del turismo.
- La existencia de importantes infraestructuras más abajo del lugar.

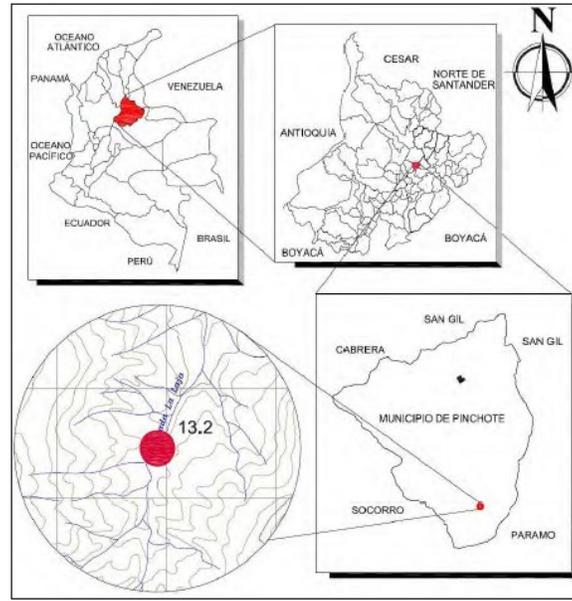
Imagen 2. La represa se localiza en la Vereda El Bosque perteneciente al Municipio de Pinchote en el departamento de Santander

Se observaron dos problemas principales,

- La infiltración de agua a través del dique.
- La erosión y deslizamiento en el talud aguas abajo del dique.

- La principal amenaza es que la presa podría colapsar debido a las filtraciones de agua en los lados del dique.
- El agua infiltrada se acumula en el pie de la presa y genera deslizamiento.

- La presa tiene aproximadamente 15 años de construida y ha tenido problemas de infiltraciones y estabilidad en el pie de la presa en forma permanente.
- Las obras construidas han consistido principalmente en muros de gaviones en el pie de la presa.
- La capa impermeable es muy delgada.
- El desgaste de esta capa impermeable es evidente.

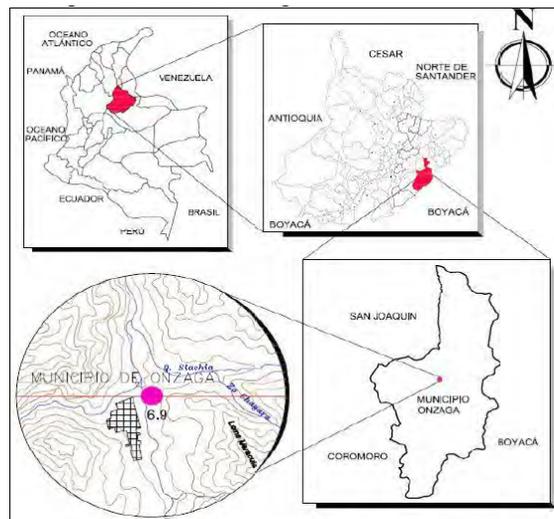
Imagen 3. Sector urbano del municipio de Onzaga

El puente se encuentra socavado y apoyado sobre vigas de madera.

La amenaza consiste en la posibilidad de colapso del puente, dejando sin acceso a los habitantes de la zona rural del municipio sin acceso a servicios de salud.

- El cauce es semirrecto en el sitio.
- El depósito aluvial tiene un espesor importante.
- El puente actual se encuentra afectado por socavación.

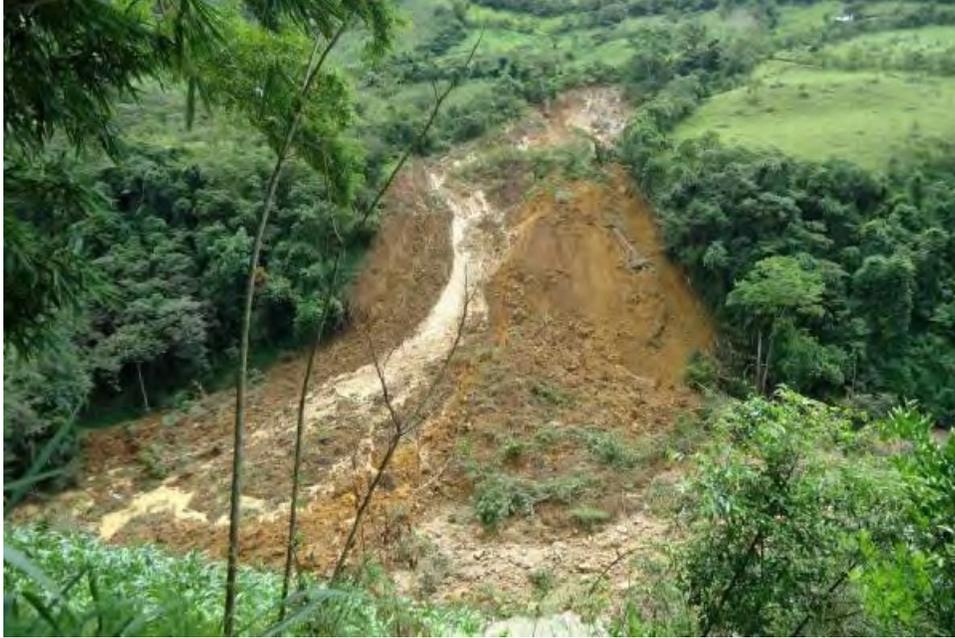
Imagen 4. Alud de tierra obstaculizó el 80% del cauce del Río Fonce

“El hecho que ocurrió en la mañana de ayer, se debió al parecer, y según el Comandante de la Defensa Civil de Ocamonte, Héctor Armando Sandoval Pilonieta, a que el terreno cede a causa de la humedad de una laguna ubicada metros arriba del sector derrumbado.

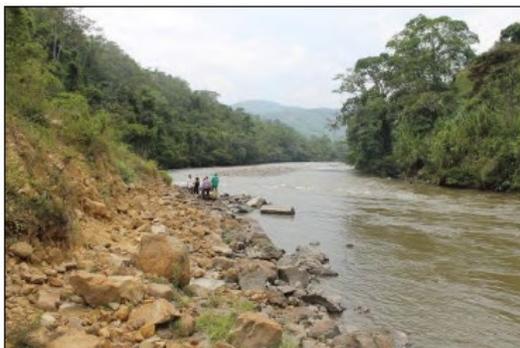
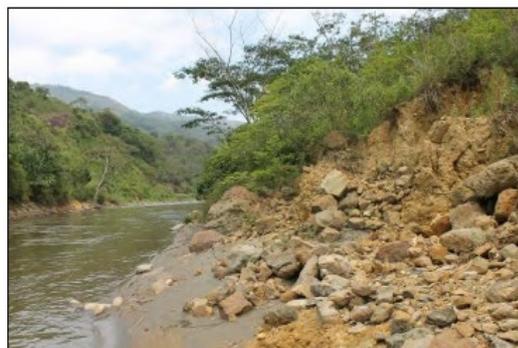
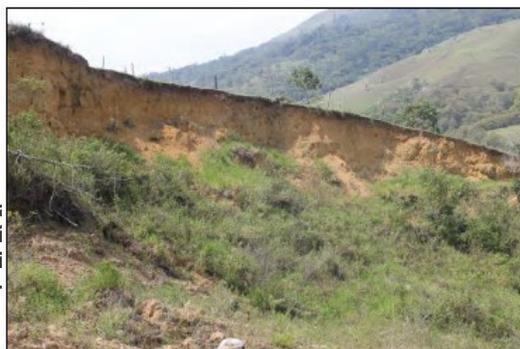
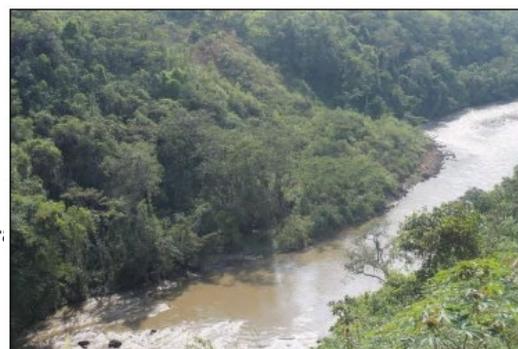
Imagen 8. Afectación

En las siguientes imágenes, se puede observar la afectación ocurrida:

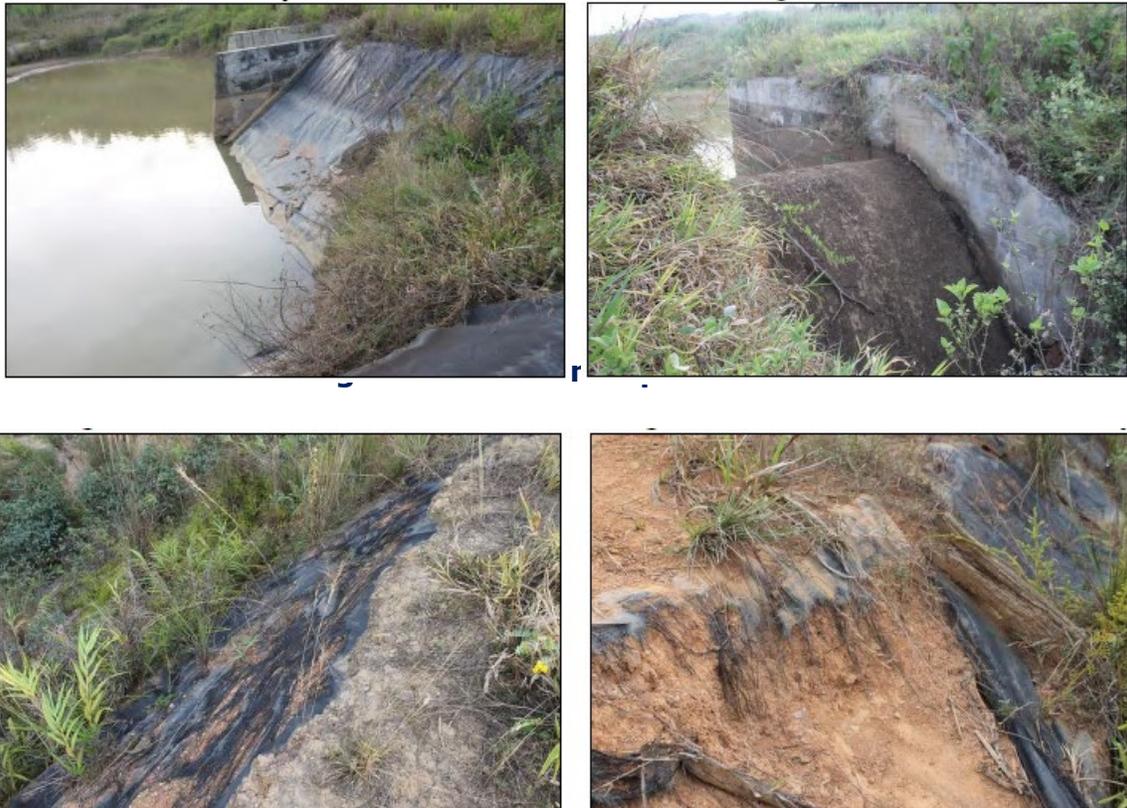
Imagen 12. Deslizamiento en la represa

el talud de aguas abajo del dique y con la amenaza de colapso de la presa por las infiltraciones en los estribos laterales del dique, debido a que el agua infiltrada se acumula en el pie de la presa y genera deslizamiento, poniendo en riesgo pérdidas materiales y de vidas humanas que se pueden generar en la zona aguas abajo de represa en el caso de un colapso del dique y de posibilidad de que el municipio de Pinchote no cuente con su principal fuente de abastecimiento de agua potable.

De esta manera, se iniciaron las obras para la mitigación del riesgo presentado mediante la construcción de un dique, remplazo de la Geomembrana, entre otros para estabilizar el pie de la Presa y evitar la erosión de esta.

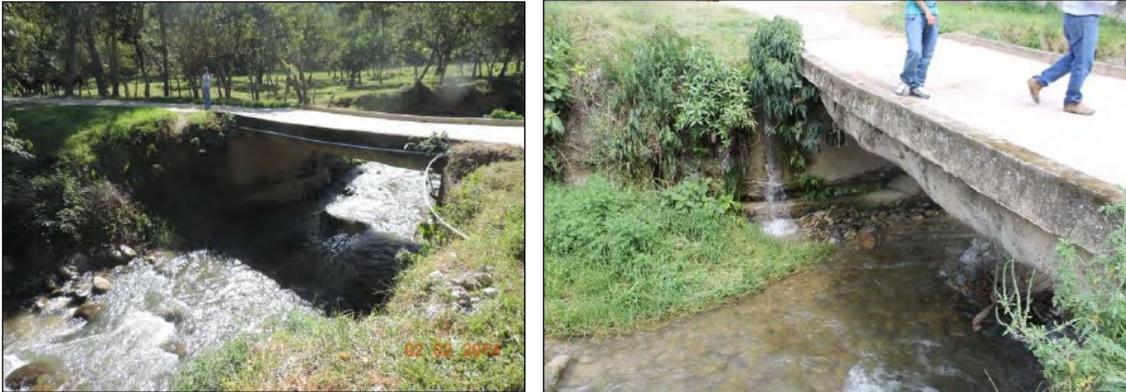
Imagen 17. Puente del Rio Guachaca que comunica las zonas verdes con el municipio de Onzaga

Como se mencionó anteriormente, el puente existente permitía el paso de vehículos pequeños y peatones, sin embargo, no contaba con la seguridad necesaria como soportes o barandales.

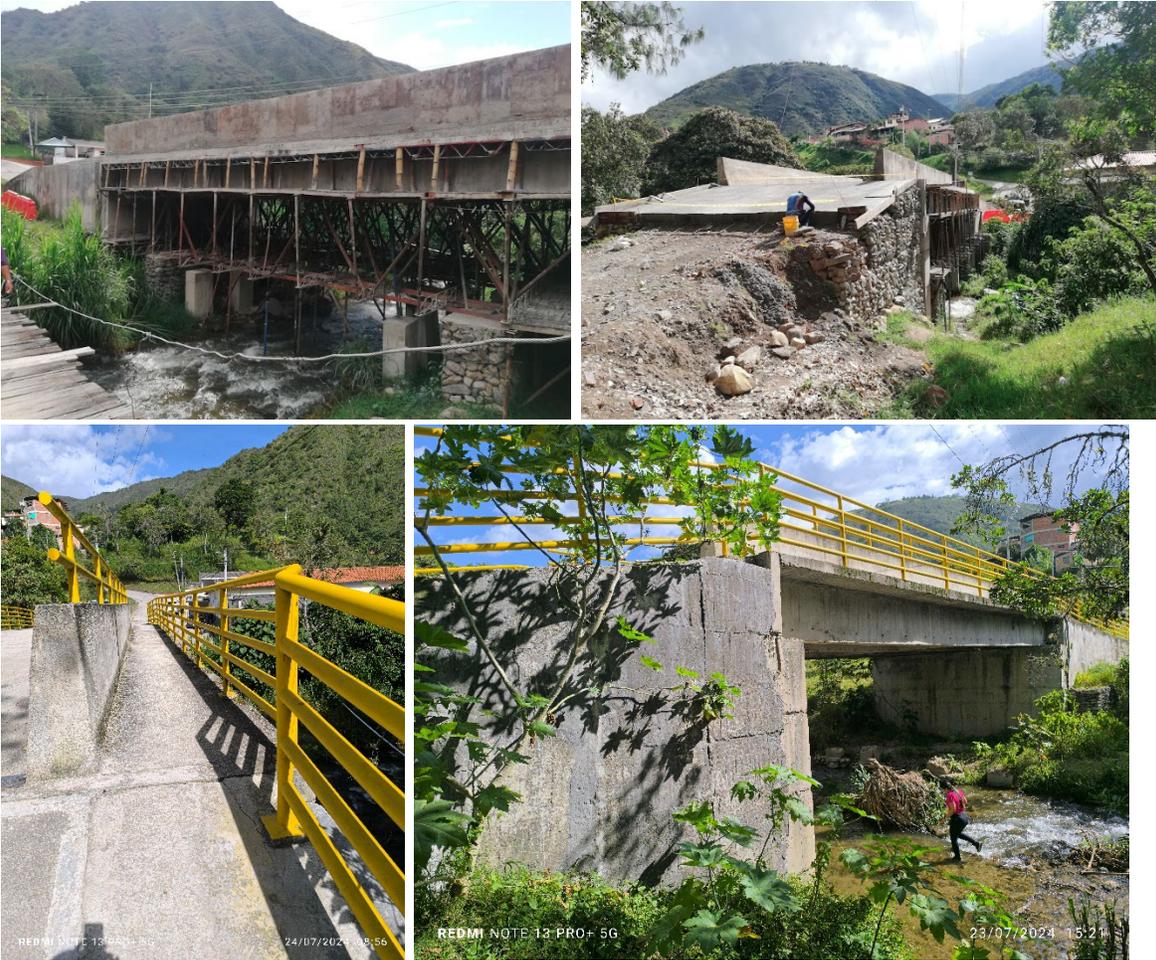
Una vez se contó con los estudios y diseños del nuevo puente, se inició su construcción, en la zona conjunta del Hospital

A pesar de los retrasos en la obra, los resultados fueron los esperados, ya que este nuevo puente cuenta con acceso peatonal y sus dimensiones permiten el paso de todo tipo de vehículos, además, sus bases se construyeron de manera que ante un nuevo evento climático pueda resistir sin poner en riesgo la integridad de las personas que hace uso del puente, beneficiando así a más de 1.200 personas.
