## ESTUDIO DE AMENAZAS GEOLÓGICAS Y RECOMENDACIONES GEOTÉCNICAS

**ESTUDIO DE LAS AMENAZAS GEOLÓGICAS**  
**En las cuencas y áreas vecinas a la**  
**Infraestructura de acueducto,**  
**Corregimiento de Cestillal**  
**Municipio de Cañasgordas (Antioquia).**

**Conhydra S.A E.S.P**

**Medellín, Julio 23 de 2014**

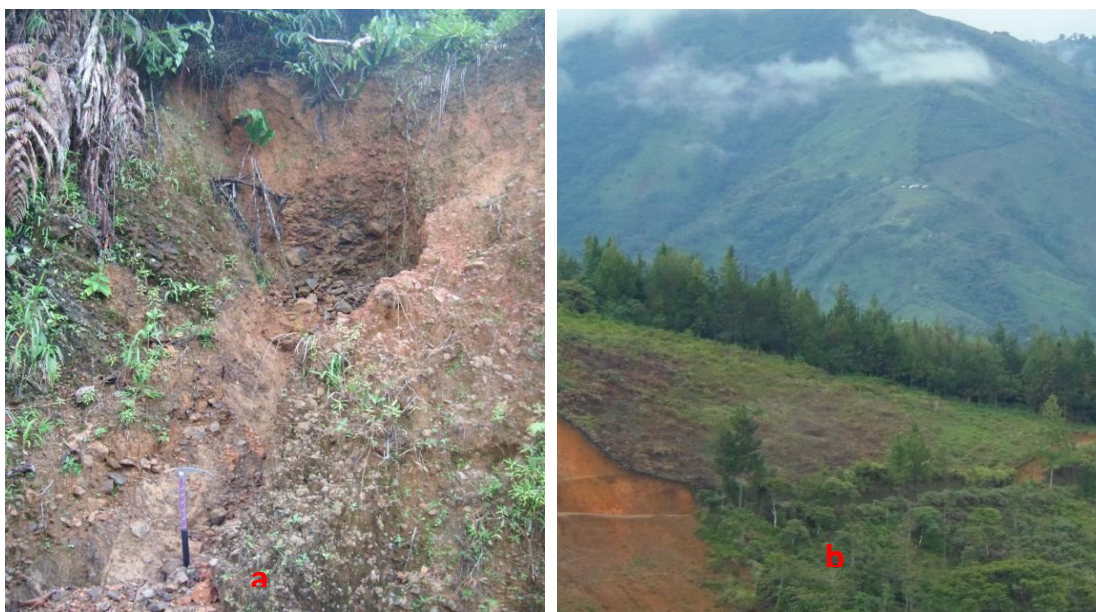
Los datos de resistencia fueron tomados en afloramiento con penetrómetro de mano sobre el suelo en estado húmedo no saturado y muestran valores que indican una buena capacidad de soporte siempre y cuando no exista saturación por agua. En cercanías a La Aguada se levantó sobre la vía un perfil con las siguientes características:

**Foto 1.** a) perfil de meteorización y suelo en vertientes. b) perfil de meteorización y suelos en el filo por donde corre la vía.

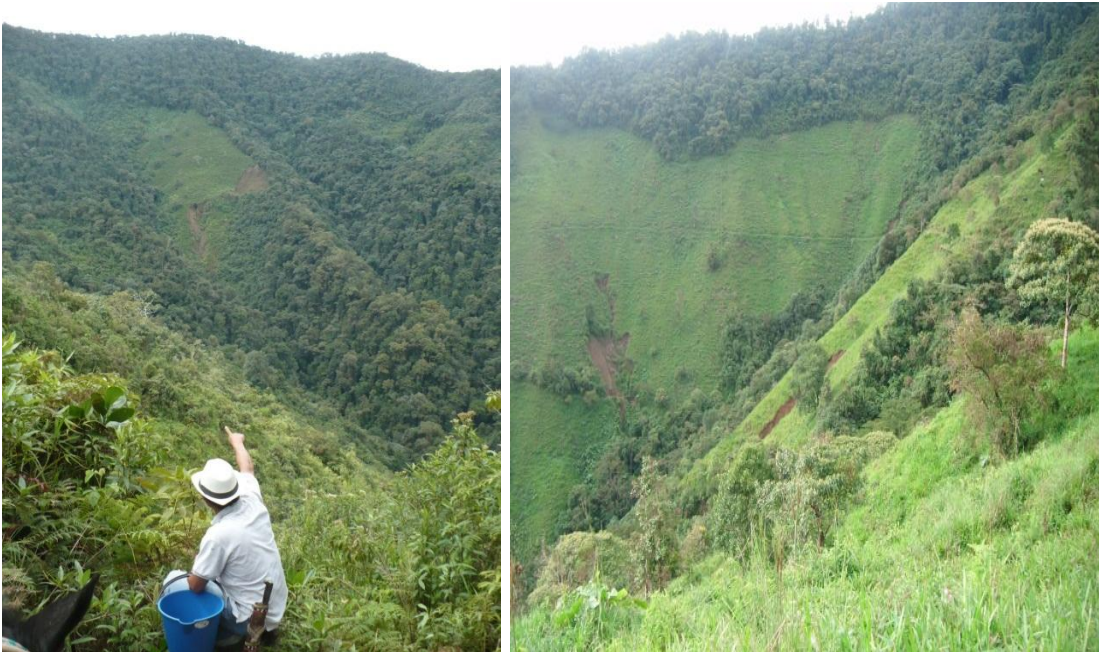
**Foto 2.** a) Morfología y vista general de las cuencas abastecedoras del acueducto, b) Línea de conducción en la vertiente, con movimientos en masa por debajo de ella.

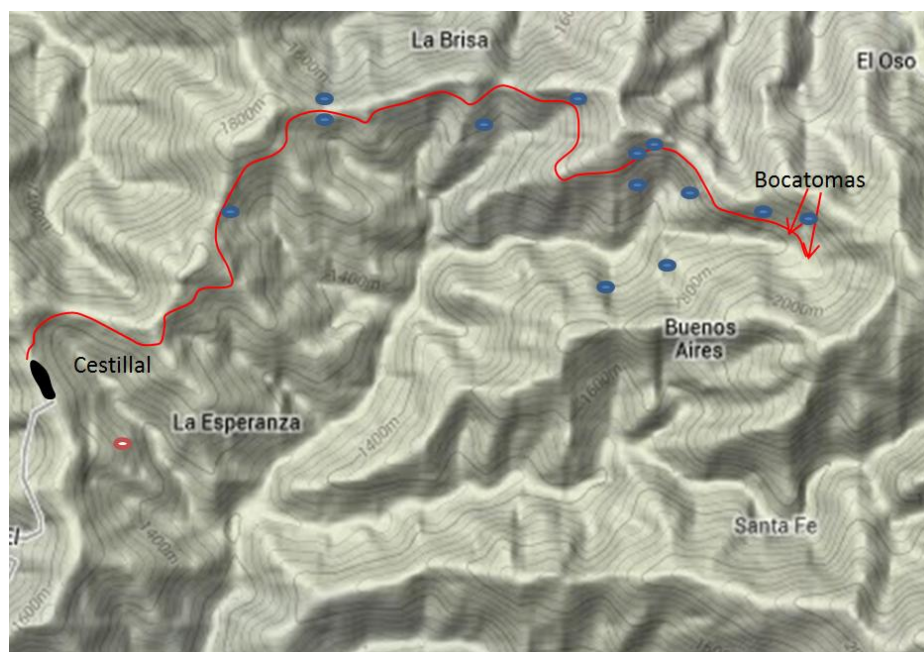
**Figura 2.** Localización del sistema de acueducto de Cestillal, los círculos azules representan movimientos en masa recientes, el rojo, el único subreciente de hace más de una década.

Los movimientos en masa que se relacionan con el sistema de acueducto son relativamente pequeños, del orden de 10x10 metros y sólo uno de ellos alcanza más 30 de ancho por 40 de longitud, ocurridos en vertientes empinadas, con pendientes entre 45 y 60° (100 a 140%), todos tienen en común su poco espesor, casi siempre de menos de tres metros, incluido el de mayor tamaño; todos muestran el plano de falla localizado en la discontinuidad entre suelo y roca, que equivale a la transición entre suelo C-IV y C-III, tal como se aprecia en la Foto 3 y en consecuencia se pueden clasificar como deslizamientos planares.

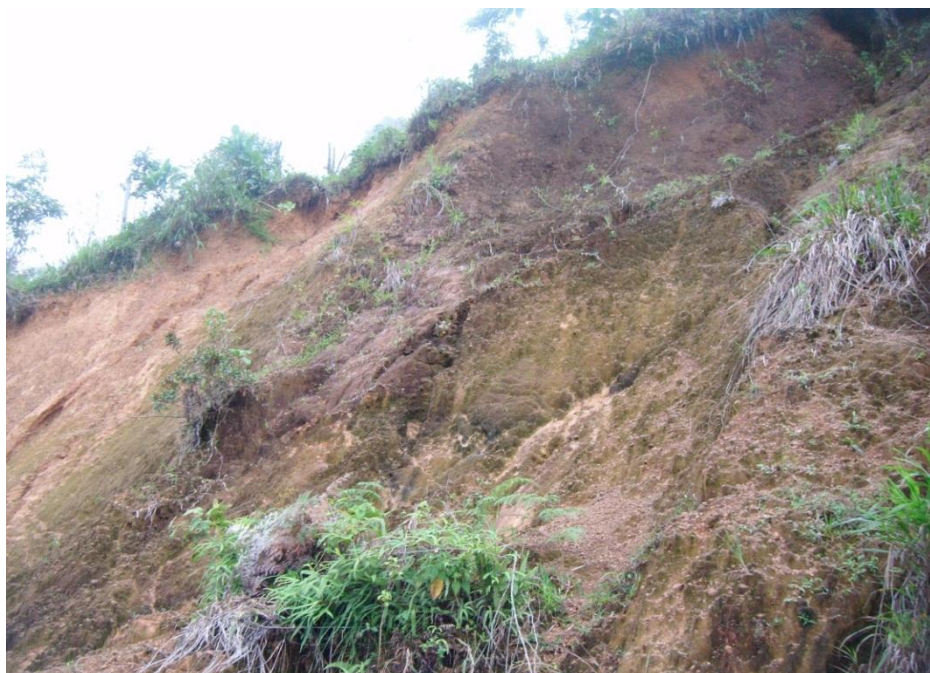
Se pudo observar también que casi la mitad de los movimientos en masa que se formaron en 2010 se encuentran en una fase de recuperación de su estabilidad, evidenciada por la colonización de líquenes sobre la superficie de roca-suelo expuesta

**Foto 3.** Movimiento en masa mayor de la conducción, se observa crecimiento de líquenes en algunas partes, indicio de estabilización.

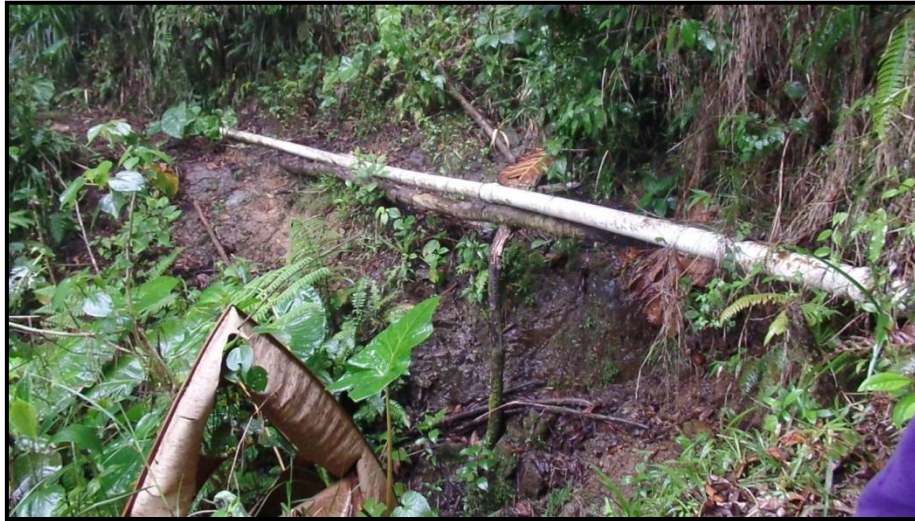
**Foto 4.** Afloramiento rocoso, tubería con falta de empotramiento

El problema se enfoca en la falta de apoyo de la estructura de la conducción , y debido al problema de inestabilidad geomorfológica y geotécnica de algunos de los sectores, se plantea como posible solución, la construcción de un viaducto (para longitudes muy extensas) y apoyos con pedestales anclados a la roca o suelos muy densos, rígidos o roca blanda (para longitudes cortas y zonas de afloramiento rocoso)

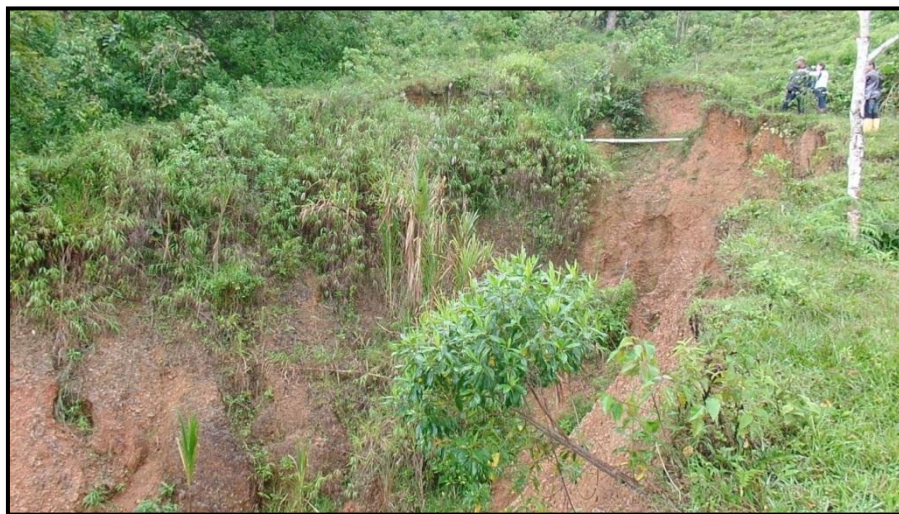
**Foto 5.** Conformación de cárcavas en zona de vertiente por caracterización del suelo en flujo de escombros

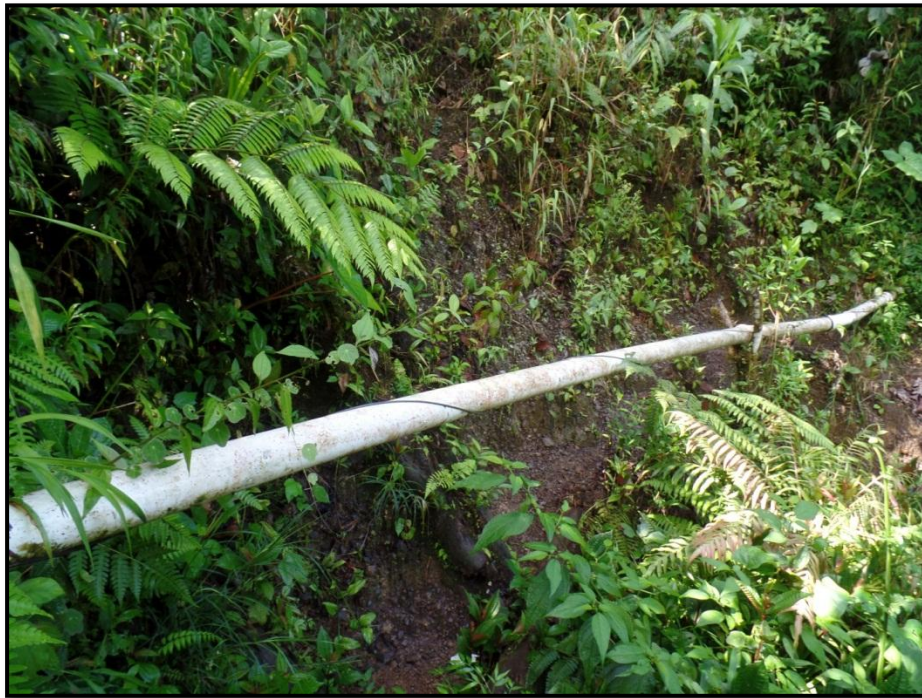
**Foto 6.** Afloramiento rocoso, La tubería no presenta empotramiento

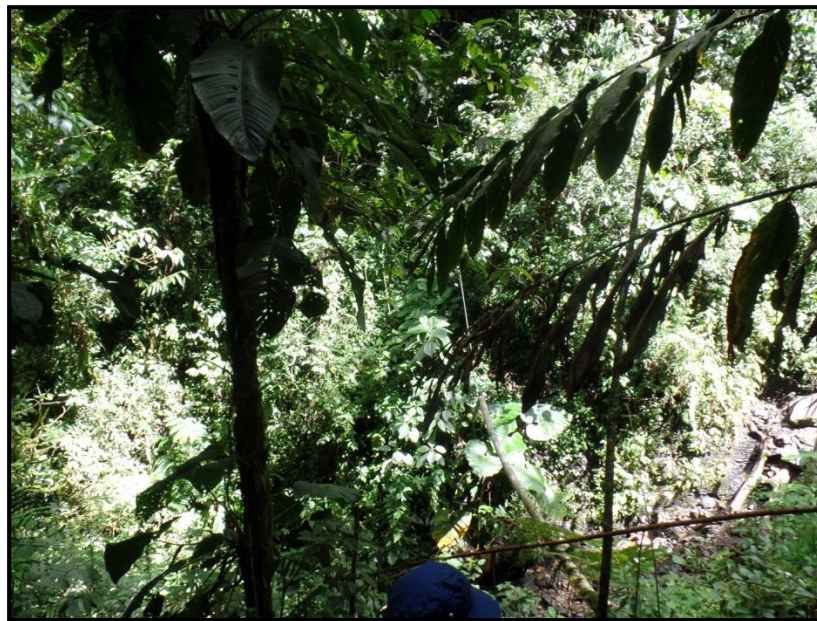
**Foto 7.** Tramo de Tubería deflectada por falta de apoyo.

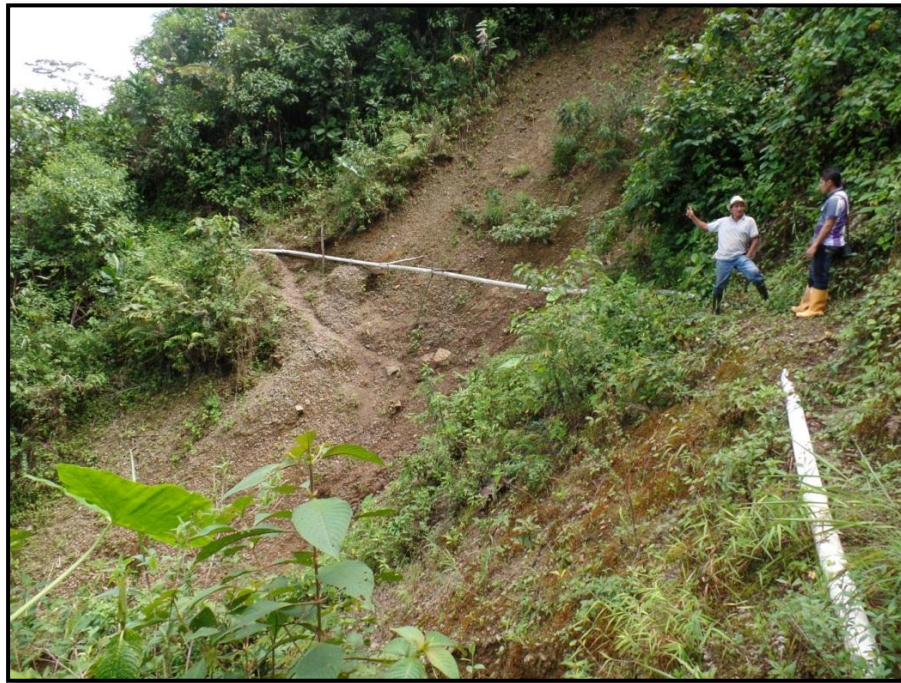
**Foto 8.** Tramo de Tubería Afectada por Deslizamiento y perdida de lineamiento horizontal

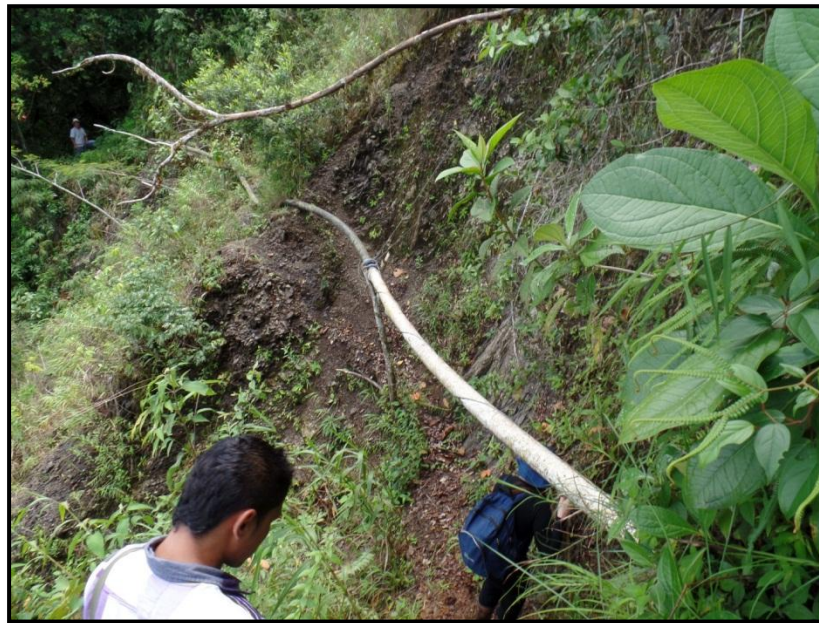
**Foto 10 y 11.** Tramo de Tubería deflectada por falta de apoyo y pérdida de lineamiento horizontal

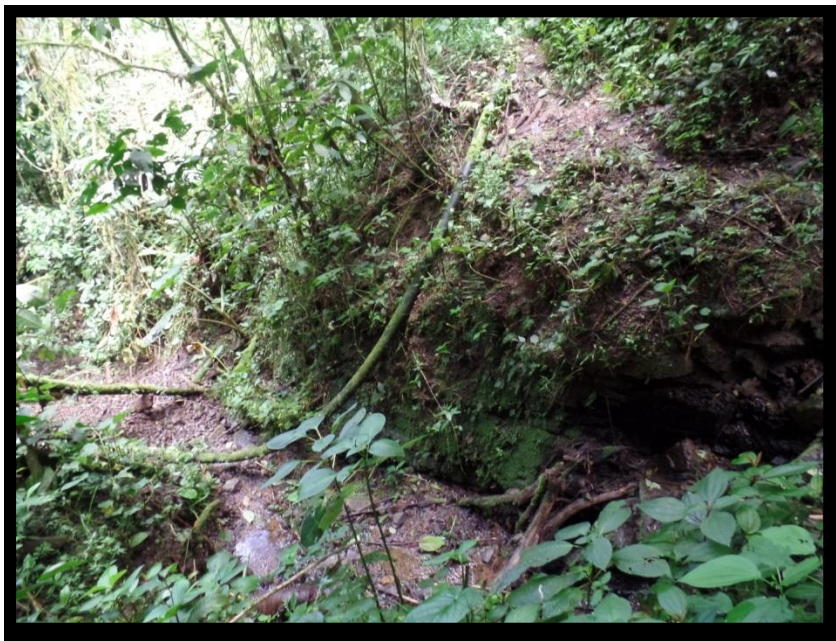
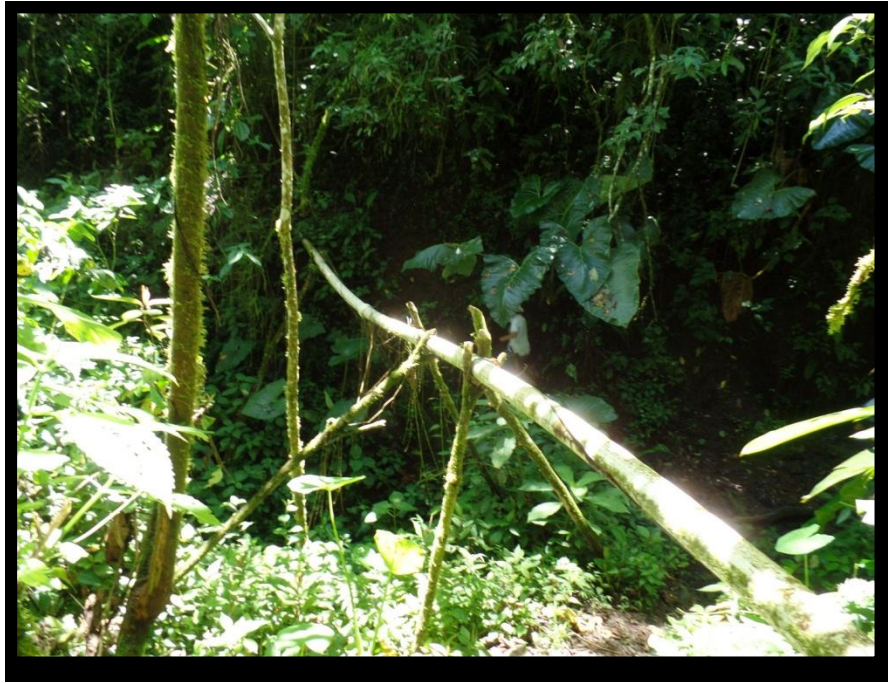
**Foto 12, 13 y 14.** Tramo de Tubería deflectada por falta de apoyo y pérdida de lineamiento horizontal y vertical

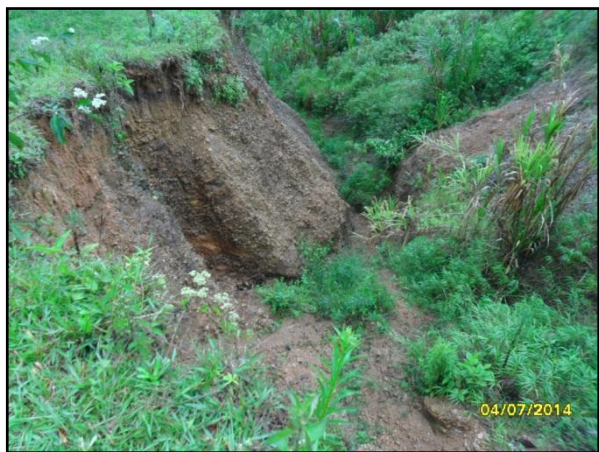
**Foto 15. Cárcavas**

Las áreas más susceptibles a erosión en cárcavas son aquellas de topografía de alta pendiente y mantos de suelo de gran espesor. Las mesetas semiplanas que recogen gran cantidad de aguas de esorrentía y a su vez tienen taludes de pendiente fuerte lateral presentan especial susceptibilidad a la formación de cárcavas, especialmente cárcavas anchas. Las áreas más afectadas por cárcavamientos son aquellas que tienen suelos dispersivos o altamente erosionables.

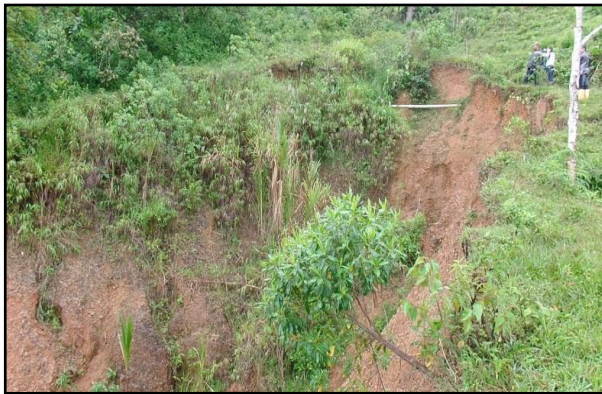
El afloramiento de agua en las paredes o pies de los taludes de la cárcava es un factor muy importante en el avance tanto lateral como aguas arriba en el proceso de erosión. Al encontrar corrientes de agua subterránea se aumenta a su vez el proceso de inestabilidad del escarpe y la rata de avance de la cárcava.

**Figura 8.** Proceso de erosión de cárcavas.

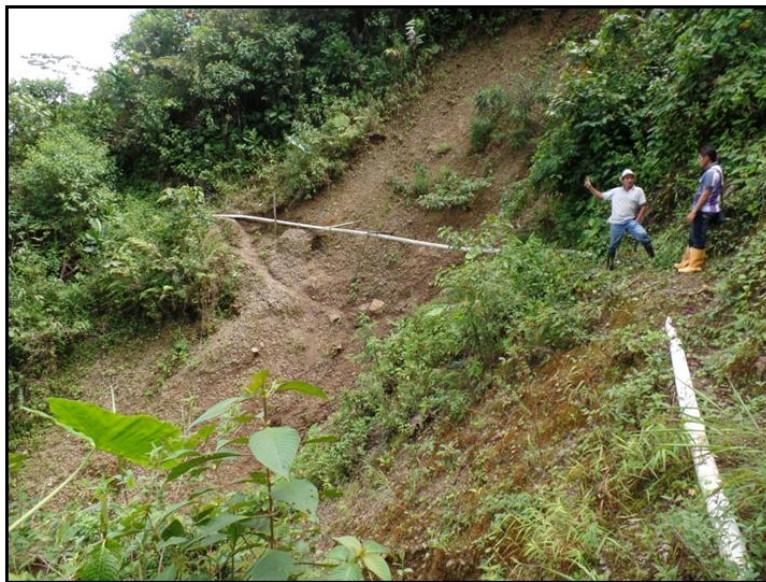
Todos estos diversos agentes, generan un alto grado de vulnerabilidad a los deslizamientos, como se evidencia en el registro fotográfico.

**Foto 16.** Deslizamientos.

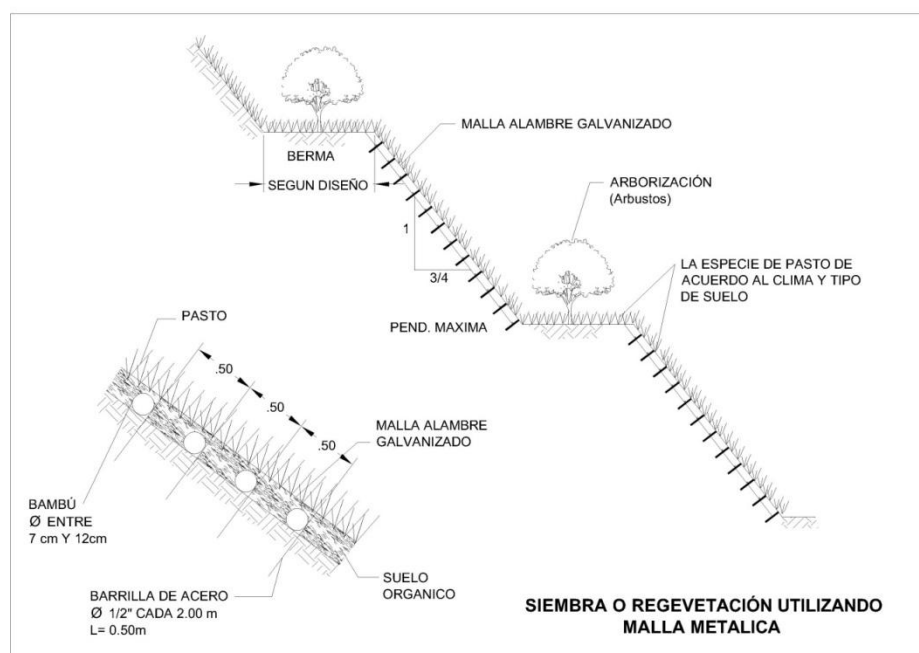
**Figura 14.** Siembra o revegetación utilizando malla metálica

La revegetalización de un talud ayuda a controlar la erosión y a aumentar el factor de seguridad. Por esta razón cada día se utiliza más la vegetación en la estabilización de taludes.
