INFORME EJECUTICO			 
	Consultoría para la elaboración de tres (3) estudios y diseños, que incluyen los componentes de riesgos y/o amenaza, de proyectos del sector Agua potable y Saneamiento básico, localizados en tres (3) municipios del departamento Antioquia			
	Municipio Amagá - Antioquia	Agosto de 2014	Versión 1

CONSULTORÍA PARA LA ELABORACIÓN DE TRES (3) ESTUDIOS Y DISEÑOS, QUE INCLUYEN LOS COMPONENTES DE RIESGOS Y/O AMENAZA, DE PROYECTOS DEL SECTOR AGUA POTABLE Y SANEAMIENTO BÁSICO, LOCALIZADOS EN TRES (3) MUNICIPIOS DEL DEPARTAMENTO DE ANTIOQUIA.

Agosto de 2014

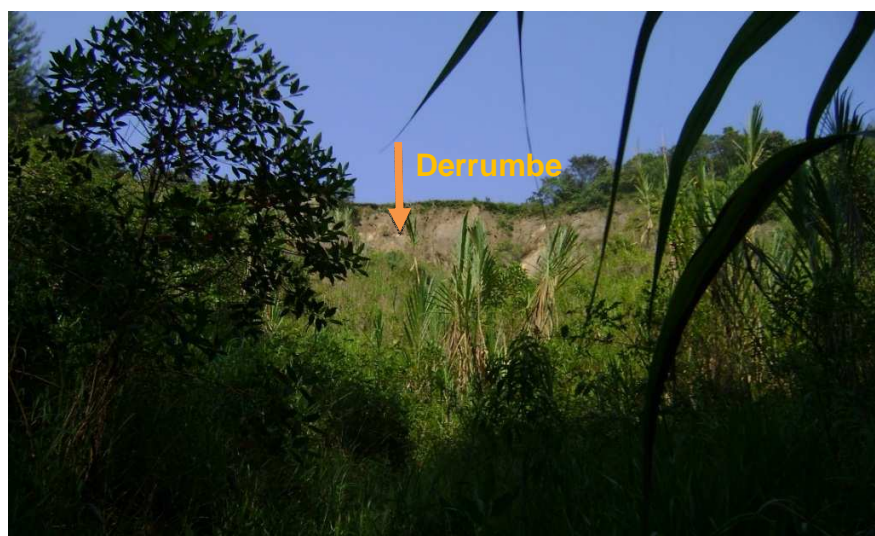
Foto 1. Zona del derrumbe

La prestación del servicio de acueducto se ve afectado continuamente en épocas de lluvias por un gran movimiento de masa que se presentó en el año 2.011. Este fenómeno se presentó 600m aguas arriba de la captación actual, y en épocas de lluvias presenta continuamente arrastre de material a las unidades de captación y desarenador.

Este alto volumen de sedimentos perjudica la operación y eficiencia de los sistemas, en especial la unidad de sedimentación.

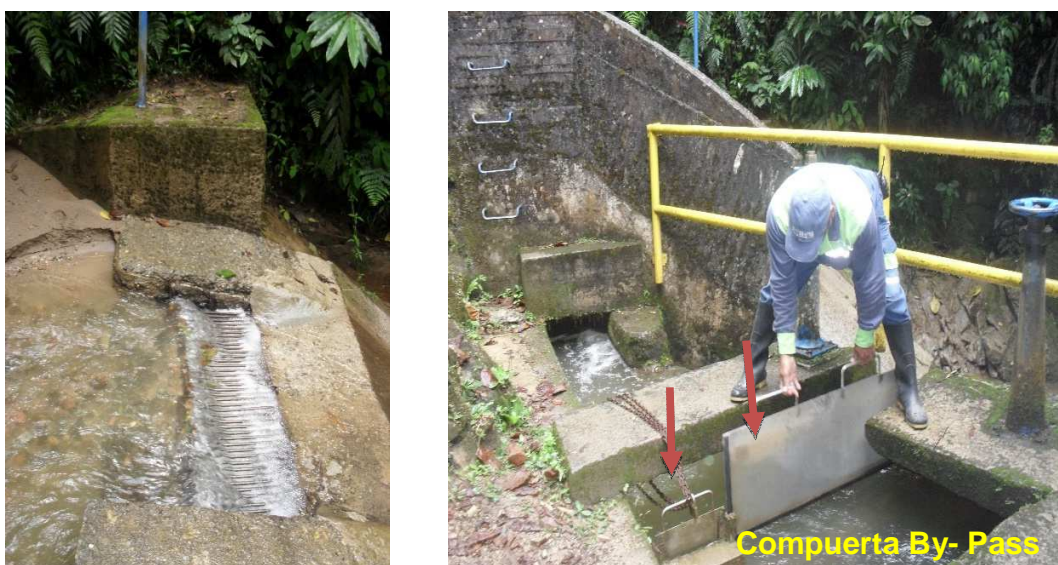
Foto 3. Captación Quebrada La Paja

La captación existente sobre la quebrada La Paja fue construida en 1.984, es una bocatoma de fondo en concreto reforzado. Cuenta con una rejilla de captación $L = 1,60\text{m}$ y $a = 0,63\text{m}$, con 23 barras metálicas de $\varnothing 2"$ separadas cada 3cm. Debajo de esta rejilla se encuentra instalada otra rejilla, la cual era la estructura de captación del sistema anterior, pero al realizar obras de optimización de la bocatoma no fue desinstalada.

Para el aforo de la estructura se cuenta con la información suministrada por la Empresas Públicas de Amagá S.A. E.S.P, esta información muestra que la

rejilla capta un caudal promedio de **240L/s** en épocas de verano y hasta **540L/s** en épocas de invierno.

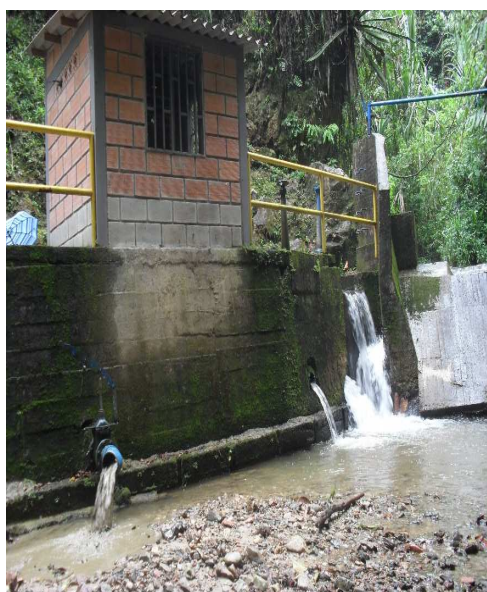
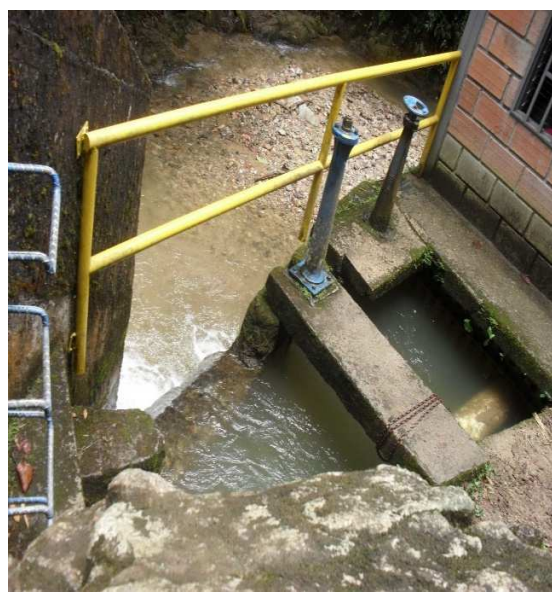
Foto 4. Canal de entrada y desarenador

La aducción de aguas crudas al desarenador se realiza por un canal en concreto de geometría no convencional, de $L = 3\text{cm}$, $a = \text{variable}$ (0.97m-1.43m) y $h = \text{variable}$ (0.54m- 1.75m). En este canal se encuentra el rebose de la estructura el cual es una perforación de la placa de concreto con una $L = 0,65\text{m}$ y $h = 0,10\text{m}$. Cuenta con dos compuertas para la distribución de flujo; la compuerta 1 ($L = 3\text{cm}$, $a = 2\text{ cm}$) permite el paso del agua a dos tuberías de by-pass, las cuales son en PVC de $\varnothing 3"$, para labores de limpieza del desarenador; la segunda compuerta ($L = 3\text{cm}$, $a = 2\text{ cm}$) permite el paso del agua directamente a la unidad de desarenación.

Las válvulas del desarenador no funcionan y se encuentran en mal estado, han sufrido desgastes de sus piezas debido a la gran cantidad de arenas que ingresan a la estructura, además las placas de soporte o apoyo de las válvulas se encuentran en avanzado estado de deterioro y en peligro de desprendimiento.

Se deben realizar labores de limpieza, mantenimiento e impermeabilización, con el fin de proteger y prolongar la vida útil de la estructura existente.

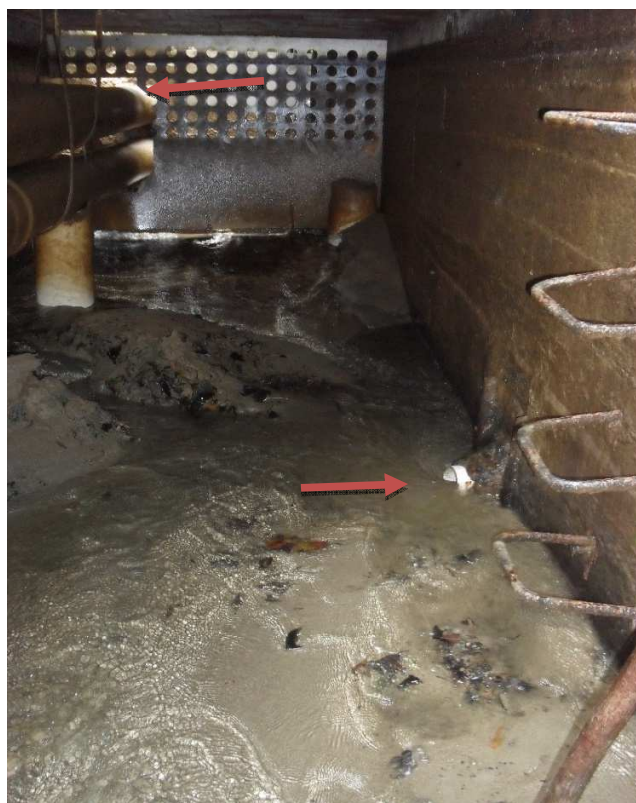
Foto 5. Desarenador vista Interna

El desarenador está construido en concreto reforzado, el agua llega al desarenador por un canal de $a= 1,75$ y $p= 1,43m$, cuenta con una pantalla deflectora en fibra de vidrio que disipa la energía del agua entrante; esta pantalla se encuentra en mal estado lo que no permite que el caudal se distribuya uniformemente, generando turbulencia dentro del sistema. Ver foto 5.

Esta estructura tiene un H_u de 1,15m, un L_u de 7,25m y un A_u de 2,50, por 2,05m de ancho y 1,29m, no cuenta con sistema de rebose y la purga se realiza por medio de la apertura de una válvula de 10". El agua que ingresa al tanque asciende hasta un canal de 0,30m de ancho para luego ser entregado a la tubería de conducción.

Para realizar mantenimiento de esta unidad el flujo es suspendido desde el canal de derivación, por medio de dos tubos de PVC de diámetro 10", los cuales se encuentran en mal estado ya que presentan fugas. Tiene 3 cámaras de acceso de 0,60m x 0,60m y escalones en hierro para ingresar al tanque.

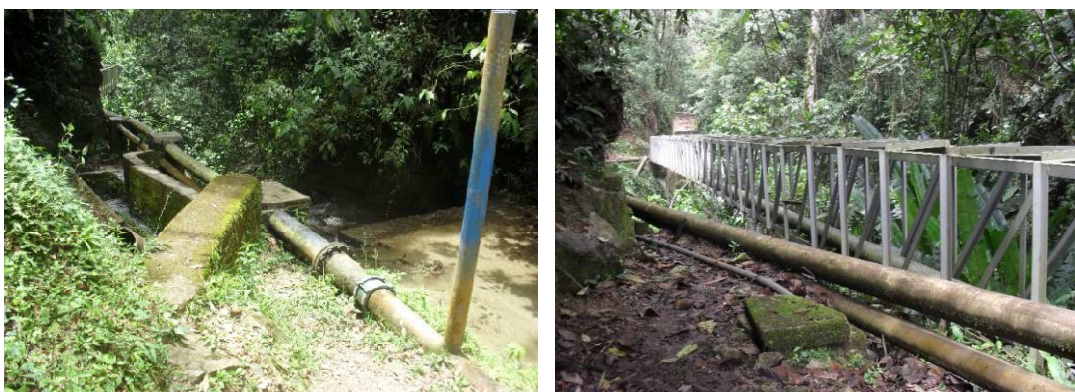
Foto 6. Red de conducción y viaducto

La red de conducción hasta la vía férrea que sale hacia la vereda Nicanor Restrepo se encuentra en tubería de polietileno PEAD de 8". Desde esta vía hasta la PTAP tiene una longitud total de 7.300m en tubería PVC-P de Ø8" (5.670m) y Ø10" (1.630). Según información entregada por EPAMA la red presenta daños de manera continua debido a las altas presiones, por lo que la empresa operadora realiza mantenimientos de forma continua a los tramos que presentan daños.

Posee tres válvulas de purga y no posee ventosas; Al llegar a la planta tiene una válvula de control de flujo de entrada, que permite desviar las aguas a un caño contiguo a la planta durante su lavado.

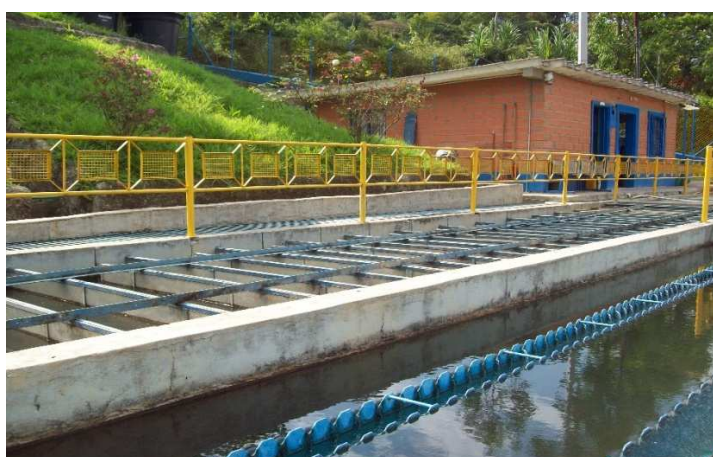
Foto 7. Planta Potabilización de agua

El sistema cuenta con una Planta de Potabilización convencional con capacidad de tratar hasta 50 l/s. La infraestructura existente cuenta con: Canal de entrada, floculador (con 3 gradientes), sedimentador, filtración (4 filtros conectados con tiempo de retención de 2 horas, con grava, gravilla, arena y antracita) y 5 lechos de secado. Cuenta además con laboratorio, cuarto dosificador, oficina, baño y cocineta.

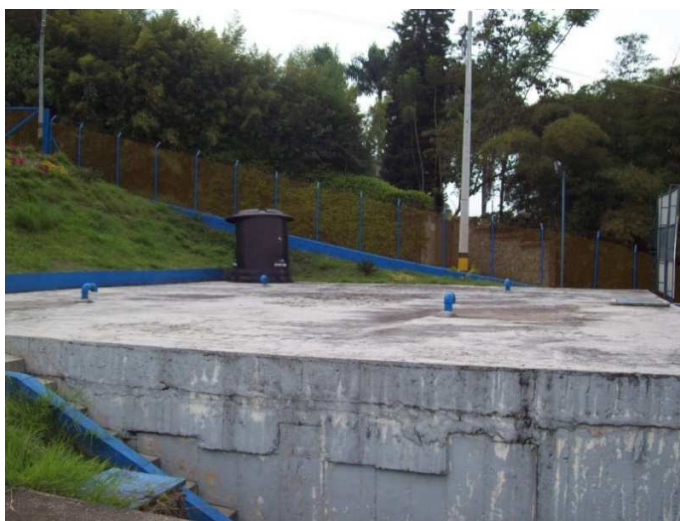
Foto 8. Tanques de almacenamiento

Existen dos tanques de almacenamiento uno con capacidad de 250 m³ y 500 m³ los cuales operan en paralelo a través de vasos comunicantes, estos tanques cuentan con sistemas de válvulas y cuatro macromedidores.

Estos dos tanques alimentan un tanque de almacenamiento ubicado en la zona del Corazón de Jesús con capacidad de 500 m³.
