| | <p><b>PROYECTO:</b><br/><b>Restauración del Sistema del Canal del Dique</b></p> | |

**INFORME DE DISEÑO GEOTÉCNICO DETALLADO OBRAS  
PRIORITARIAS GAMBOTE  
CD.ID.110.GEO.INF.04-01\_2.DOCX**

**BOGOTÁ, NOVIEMBRE DE 2016**

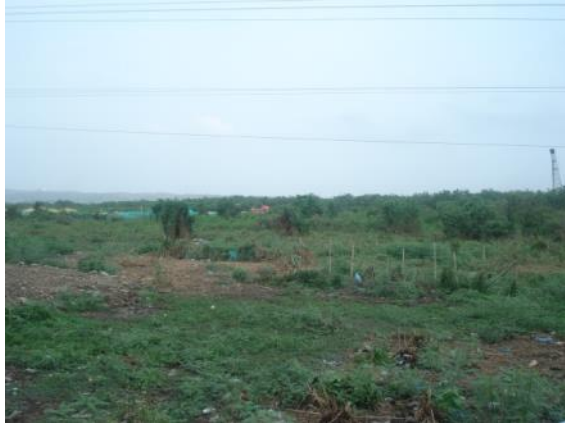
**Fotografía 1. Vista de la zona norte desde la carretera actual. Se observa la construcción de la doble calzada. Actualmente no existe protección contra inundación [Consortio Dique, Abril 2014]**

Corresponde al sector norte en la margen derecha, donde se encuentra la Ciénaga Cienaguita y que actualmente no tiene protección contra inundación. En esta zona se está construyendo la doble calzada que conduce hacia Cartagena (ver Fotografía 1). Al sur de esta zona se encuentra la vía actual, que durante la inundación de 2010/2011 el nivel de agua superó la corona de la vía. Se encuentra una fila de casas que se localizan al borde de la vía (ver Fotografía 2)

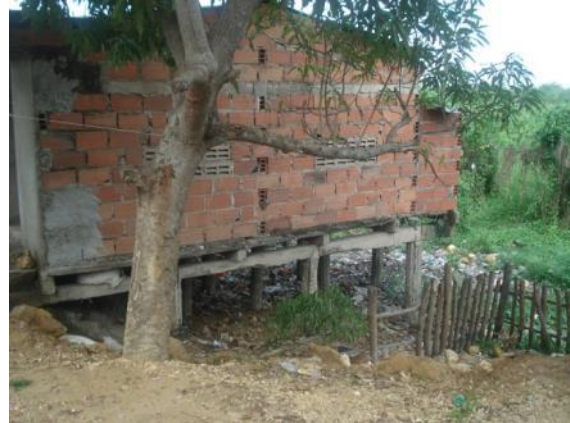
**Fotografía 2. Vivienda sobre la vía que conduce a Cartagena [Consortio Dique, Abril 2014].**

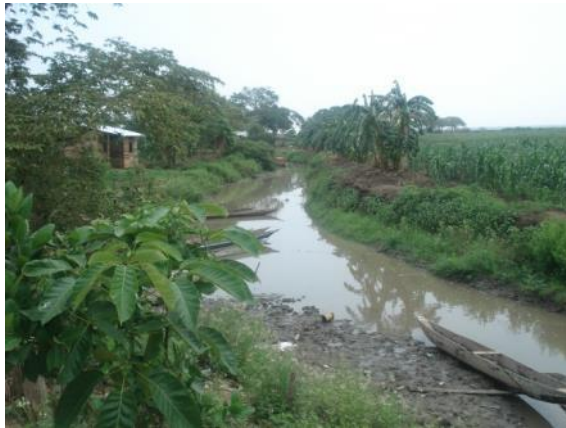
**Fotografía 3. Vista del caño que sale al Canal del Dique sin protección contra inundación. [Consortio Dique, Abril 2014]**

Zona donde los primeros 300 metros son paralelos a un caño que desemboca en el Canal del Dique, no tiene una protección contra inundación definida (ver Fotografía 3 y Fotografía 4), posteriormente al estar paralelo al Canal del Dique existe una protección de dique conformado por recebo con una altura aproximada a 1.5 m y con un ancho de corona entre 2 m y 5 m, que no tiene taludes definidos (ver Fotografía 5). Hacia el lado húmedo del dique se han construido pilotes de madera, en regular estado, que soportan sacos de suelo (Fotografía 6). Además para permitir el drenaje del agua de escorrentía se han colocado de manera artesanal tuberías de aproximadamente 0.36 m de diámetro atravesando el dique contra el Canal (Fotografía 7). En algunos sectores la casas están sobre el dique y en otros no se pudo construir la

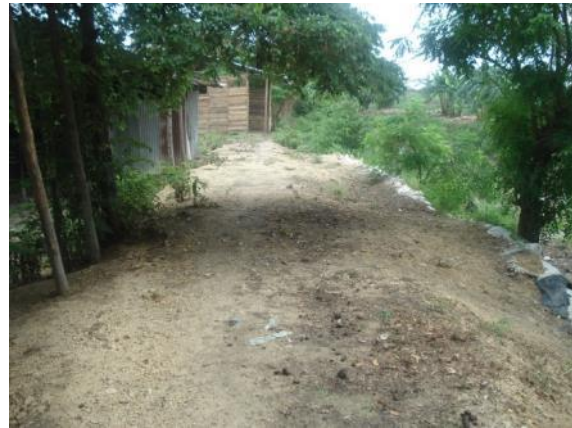
**Fotografía 4. Vista de la sección del dique paralelo al Caño. [Consortio Dique, Abril 2014].**

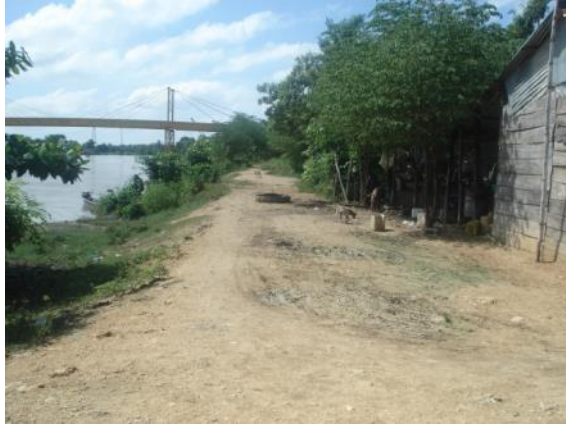
**Fotografía 5. Vista del dique contra el canal se observa viviendas cercanas al dique. [Consortio Dique, Noviembre 2013]**

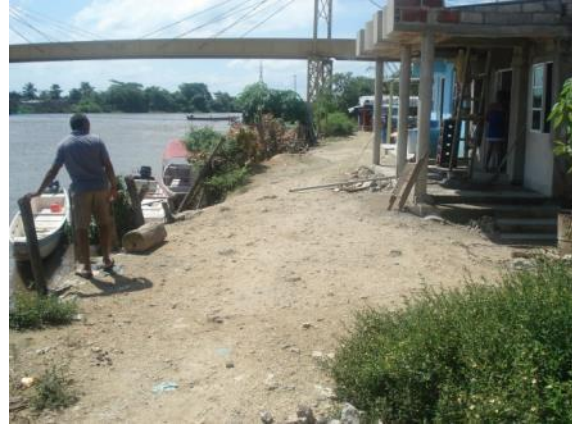
**Fotografía 6. Pilotes de madera que soporta el relleno de sacos de suelo. Se observan viviendas. [Consortio Dique, Noviembre 2013].**

- El relleno del terraplén está soportado por una fila de pilotes de madera, que posiblemente fallaron o fueron retirados de la zona.
- En el terraplén se han observado tanto tuberías de agua de consumo, como aguas servidas, que debido a posibles fugas e infiltraciones pudieron saturar el material del terraplén.
- Debido al bajo nivel de lluvias en todo el país, el nivel del agua en el Canal es bajo, ocasionando disminución en el soporte lateral del terraplén.
- Posiblemente durante el proceso constructivo, no se realizó una buena compactación de los materiales y quedaron vacíos. Se ha observado gran cantidad de material de basura en la zona que posiblemente no fue retirada durante el proceso constructivo.

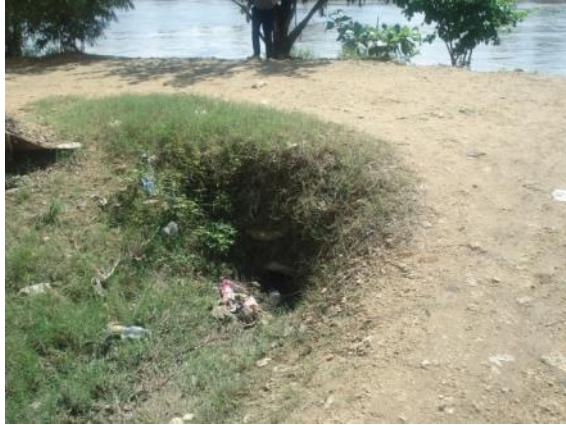
**Fotografía 7. Tuberías que permiten el drenaje de aguas lluvias hacia el canal.**  
[Consortio Dique, Noviembre 2013]

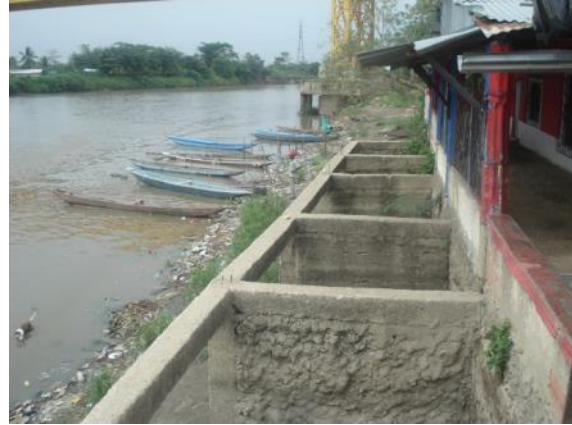
**Fotografía 8. Viviendas sobre el canal.**  
[Consortio Dique, Abril 2014].

estructura en tierra debido a la presencia de edificaciones. Esta zona pasa por debajo, tanto del puente actual como del que se está construyendo (ver Fotografía 8).

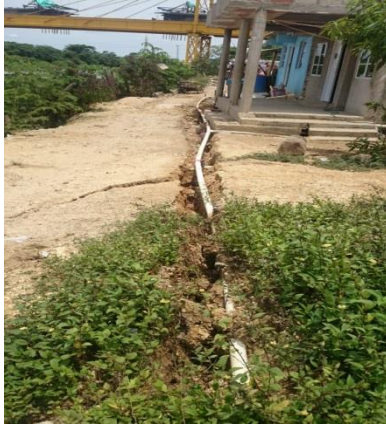
**Fotografía 9. Escarpe de la Falla el día 7 de Agosto de 2014 [Consortio Dique, Agosto 2014].**

De acuerdo con los testimonios de la comunidad, desde el 3 de Agosto de 2014 se comenzaron a evidenciar grietas en el terraplén existente en la margen derecha de la Zona 2. En la visita realizada el 7 de Agosto se observó una falla de aproximadamente 50 m de longitud, donde afectaba aproximadamente 4 casas, aledañas a la zona.

El dique está constituido con material gravo-arcilloso con una altura desde el canal, entre 2.0 m y 2.5 m, con un ancho de corona de aproximadamente 3.5 m. La falla fue progresiva dado que fue aumentando la profundidad de la grieta. El escarpe de la falla se encuentra limitada por la cimentación de las casas vecinas.

Dentro de las posibles hipótesis de la falla se pueden considerar:

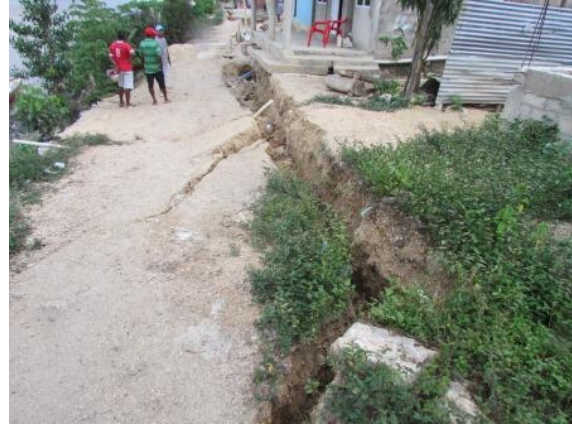
**Fotografía 10. Escarpe de la Falla el 8 de Agosto de 2014[Consortio Dique, Agosto 2014].**

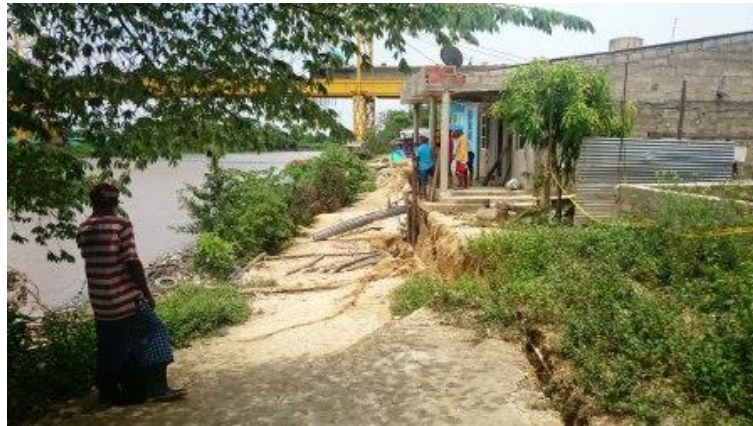
**Fotografía 11. Escarpe de la Falla el día 10 de Agosto de 2014 [Consortio Dique, Agosto 2014].**

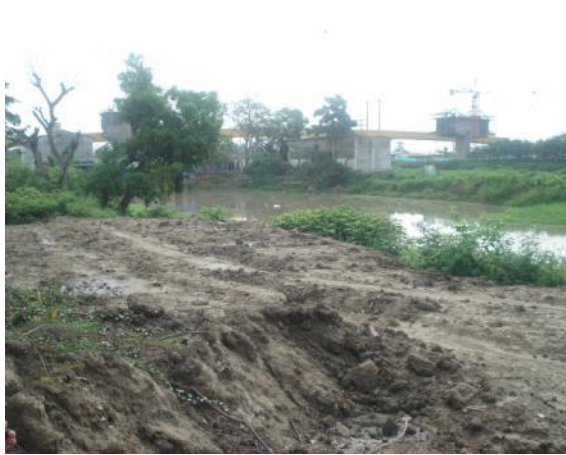
**Fotografía 12. Vista de la Bocatoma de Arjona y Cartagena [Consortio Dique, Abril 2014].**

Esta zona está localizada aguas abajo de los puentes sobre el Canal. En ella se encuentra la bocatoma para los acueductos de Arjona y Cartagena (ver Fotografía 12) y además una subestación eléctrica (ver Fotografía 13). Hacia la parte occidental se encuentran fincas y hacia el norte se encuentran en su mayoría viviendas (ver Fotografía 14). Esta zona limita al norte con la ciénaga Cienagueta.

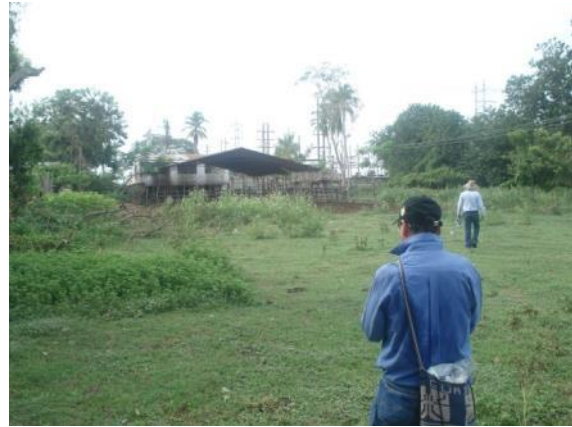
**Fotografía 13. Vista de la zona 3. Al Fondo se observa la subestación eléctrica. [Consortio Dique, Abril 2014].**

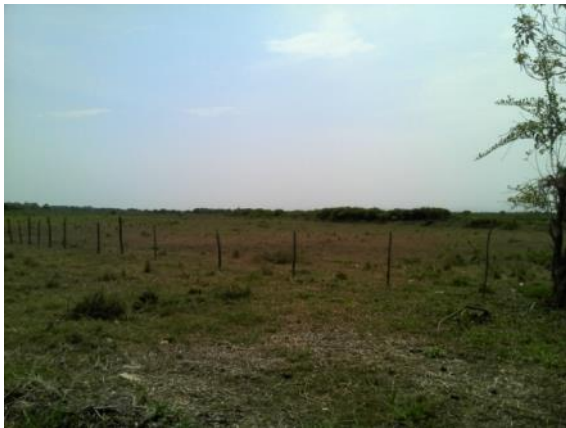
**Fotografía 15.** Vista panorámica de la zona 4. Hacia la derecha de la foto se observa dique existente. [Consortio Dique, Abril 2014].

Esta zona corresponde al sur de la margen izquierda de Gambote (ver Fotografía 15), donde en los primeros 225 m se encuentra un dique en tierra con un ancho de corona de aproximadamente de 5 metros de ancho con una altura de 1 m y taludes 2H: 1V (ver Fotografía 16). En el lado húmedo se encuentra la zona de préstamo lateral con la que se construyó el dique con material arcillo limoso. Se observaron evidencias que los taludes han sido afectados por el paso de ganado (ver Fotografía 17). Hacia la parte oriental de este dique se observó mayor vegetación arbustiva. Hacia el oriente del anterior tramo, no existe protección contra inundación. Hacia el norte de esta zona se encuentran casas del corregimiento de Gambote (ver Fotografía 18).

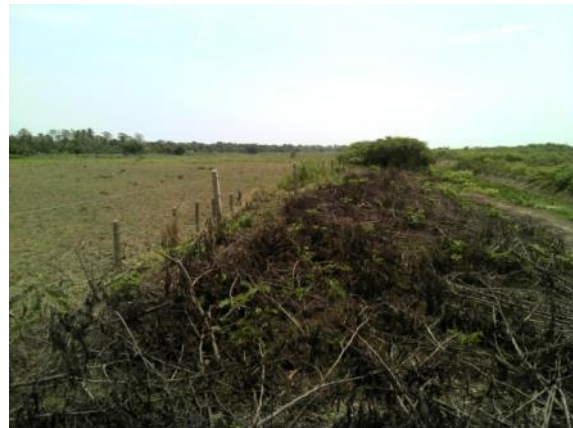
**Fotografía 16.** Vista desde la corona del dique existente entre el K0+000 y el K0+225. Hacia la derecha de la foto se observa la zona de préstamo lateral [Consortio Dique, Abril 2014].

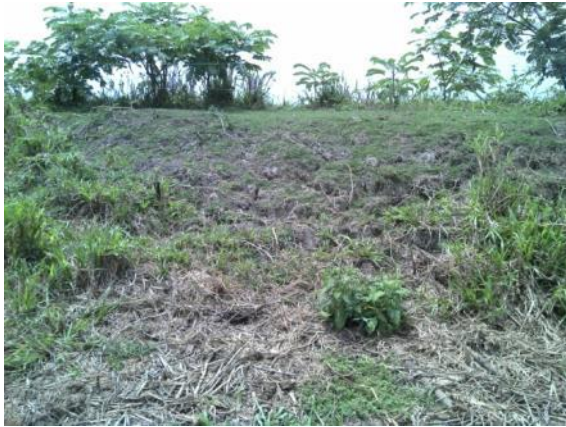
**Fotografía 17. Estado de los taludes por efectos del paso de ganado. [Consortio Dique, Abril 2014].**

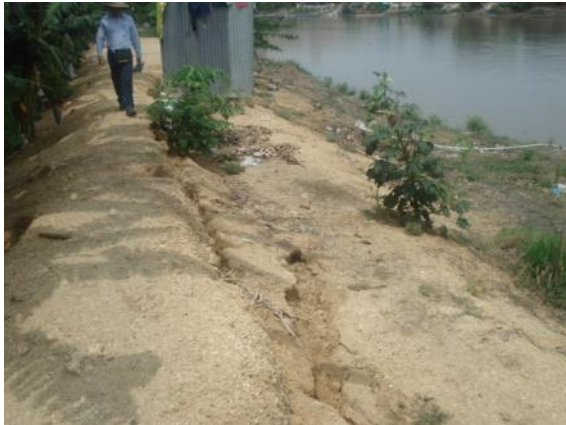
**Fotografía 19. Vista del estado actual del dique en la margen izquierda. Se observa la falla del dique por capacidad portante y baños localizados en la corona del dique. [Consortio Dique, Abril 2014].**

Zona localizada paralela al Canal donde actualmente existe un dique en recebo con un ancho de corona de 3.0 m y una altura de 1 m aproximadamente con taludes de inclinaciones variables. En varios sectores se observó falla del dique por capacidad portante (ver Fotografía 19). En el lado seco se encuentran viviendas que han instalado baños en la corona del dique. Algunas de las viviendas están sobre la corona del dique (ver Fotografía 20). Esta zona finaliza debajo del puente actual que cruza el Canal del Dique.

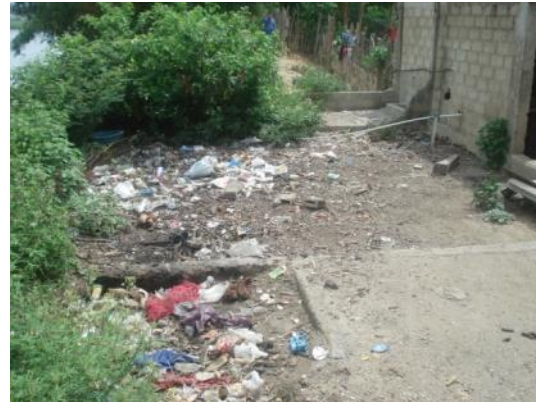
**Fotografía 20. Casas localizadas sobre la corona del dique. [Consortio Dique, Abril 2014].**

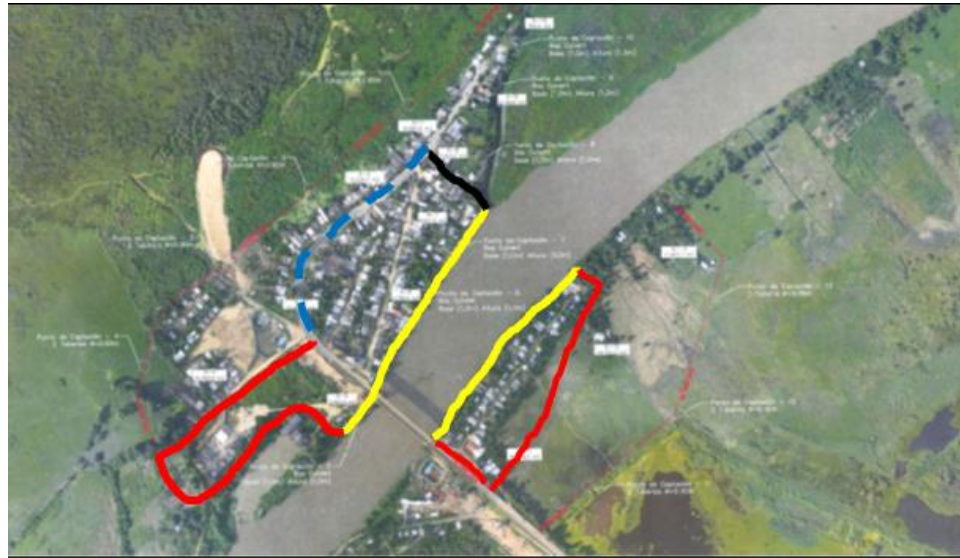
- Muro en concreto reforzado
- Dique nuevo en tierra
- Tablestaca metálica
- Realce terraplén vía existente

**Figura 3. Alternativa No. 2. Localización de las obras de protección recomendadas.**

- Alternativa No. 2. En esta alternativa se protege parte de la población y se deberá comprar las mejoras de algunas de las viviendas (106) que quedarían sin protección. En la siguiente figura se muestra cual sería el alcance de la Alternativa No. 2:

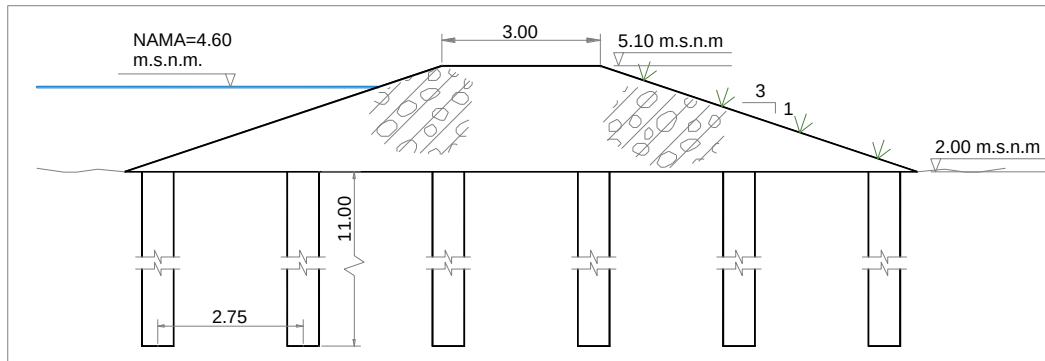
- La movilidad de la personas en sentido transversal está restringida a los pasos que para tal efecto se dejen en la tablestaca.
- Diques en tierra con mejoramiento de los suelos de fundación: Esta alternativa consiste en mejorar los suelos de fundación con columnas de gravas de diámetro de 0.60 m con una profundidad aproximada de 11 m y separados 2.75 m centro a centro, en aquellos sitios en donde la altura de los diques sea mayor a 2 m. Las principales desventajas de esta alternativa están en el costo del mejoramiento y el daño que se pueda causar a la infraestructura existente (tuberías de acueducto). En el siguiente figura se muestra un esquema de la solución:

**Figura 7. Alternativa con mejoramiento de los suelos de fundación**

- Se elimina la posibilidad de falla por capacidad portante de los suelos de fundación cuando la altura de los diques es mayor a 2 m.
- Cuando el dique perimetral es de menos de 2 m no se requiere mejoramiento.
- Se reduce la magnitud de los asentamientos.
- Visualmente es una solución que no impacta el paisaje urbano como lo hace un muro de tablestaca.
- Permite la movilidad de las personas en cualquier punto a través del dique en sentido transversal y longitudinal.

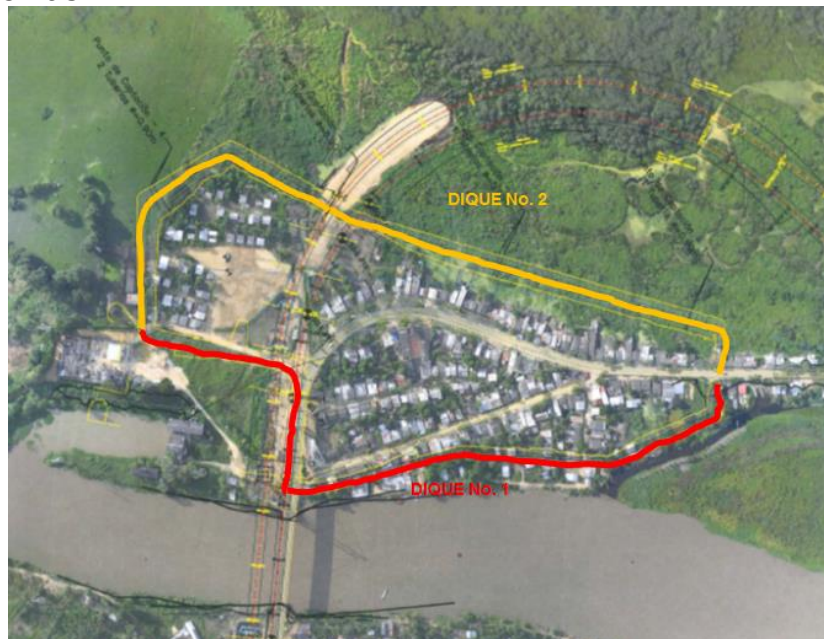
**Figura 9. Localización de los diques de protección de Gambote**

Teniendo en cuenta los anteriores argumentos técnicos y la directriz del Fondo Adaptación de establecer para Gambote una ronda de al menos 15 m de ancha contra el Canal, en ambas márgenes, en la siguiente figura se puede ver localización de los diques propuestos para protección contra inundaciones por niveles altos del Canal y de las ciénagas vecinas:

Como se puede ver en la figura anterior, en la margen izquierda no se proyectaron diques de protección y será necesaria la reubicación de aproximadamente 48 viviendas. En la margen derecha, dejando una

- Dique No. 1 (Ver Figura No. 9) – Perfil A.

- Dique No. 2 (Ver Figura No. 9) – Perfil A.

- Dique No. 2 (Ver Figura No. 9) – Perfil B.

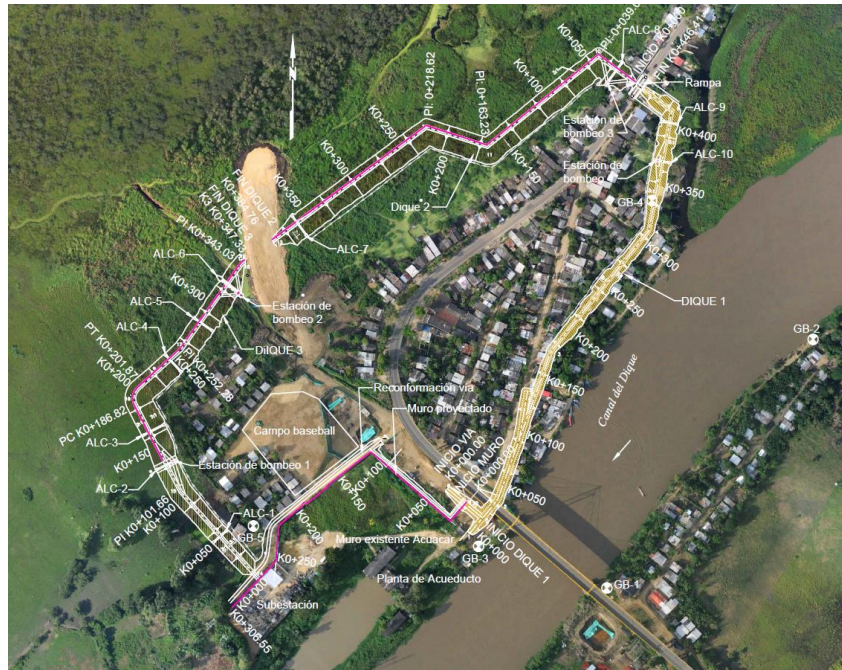
**Figura 11. Localización estructuras hidráulicas propuestas**

En la siguiente figura se muestra la localización de las estructuras hidráulicas propuestas:

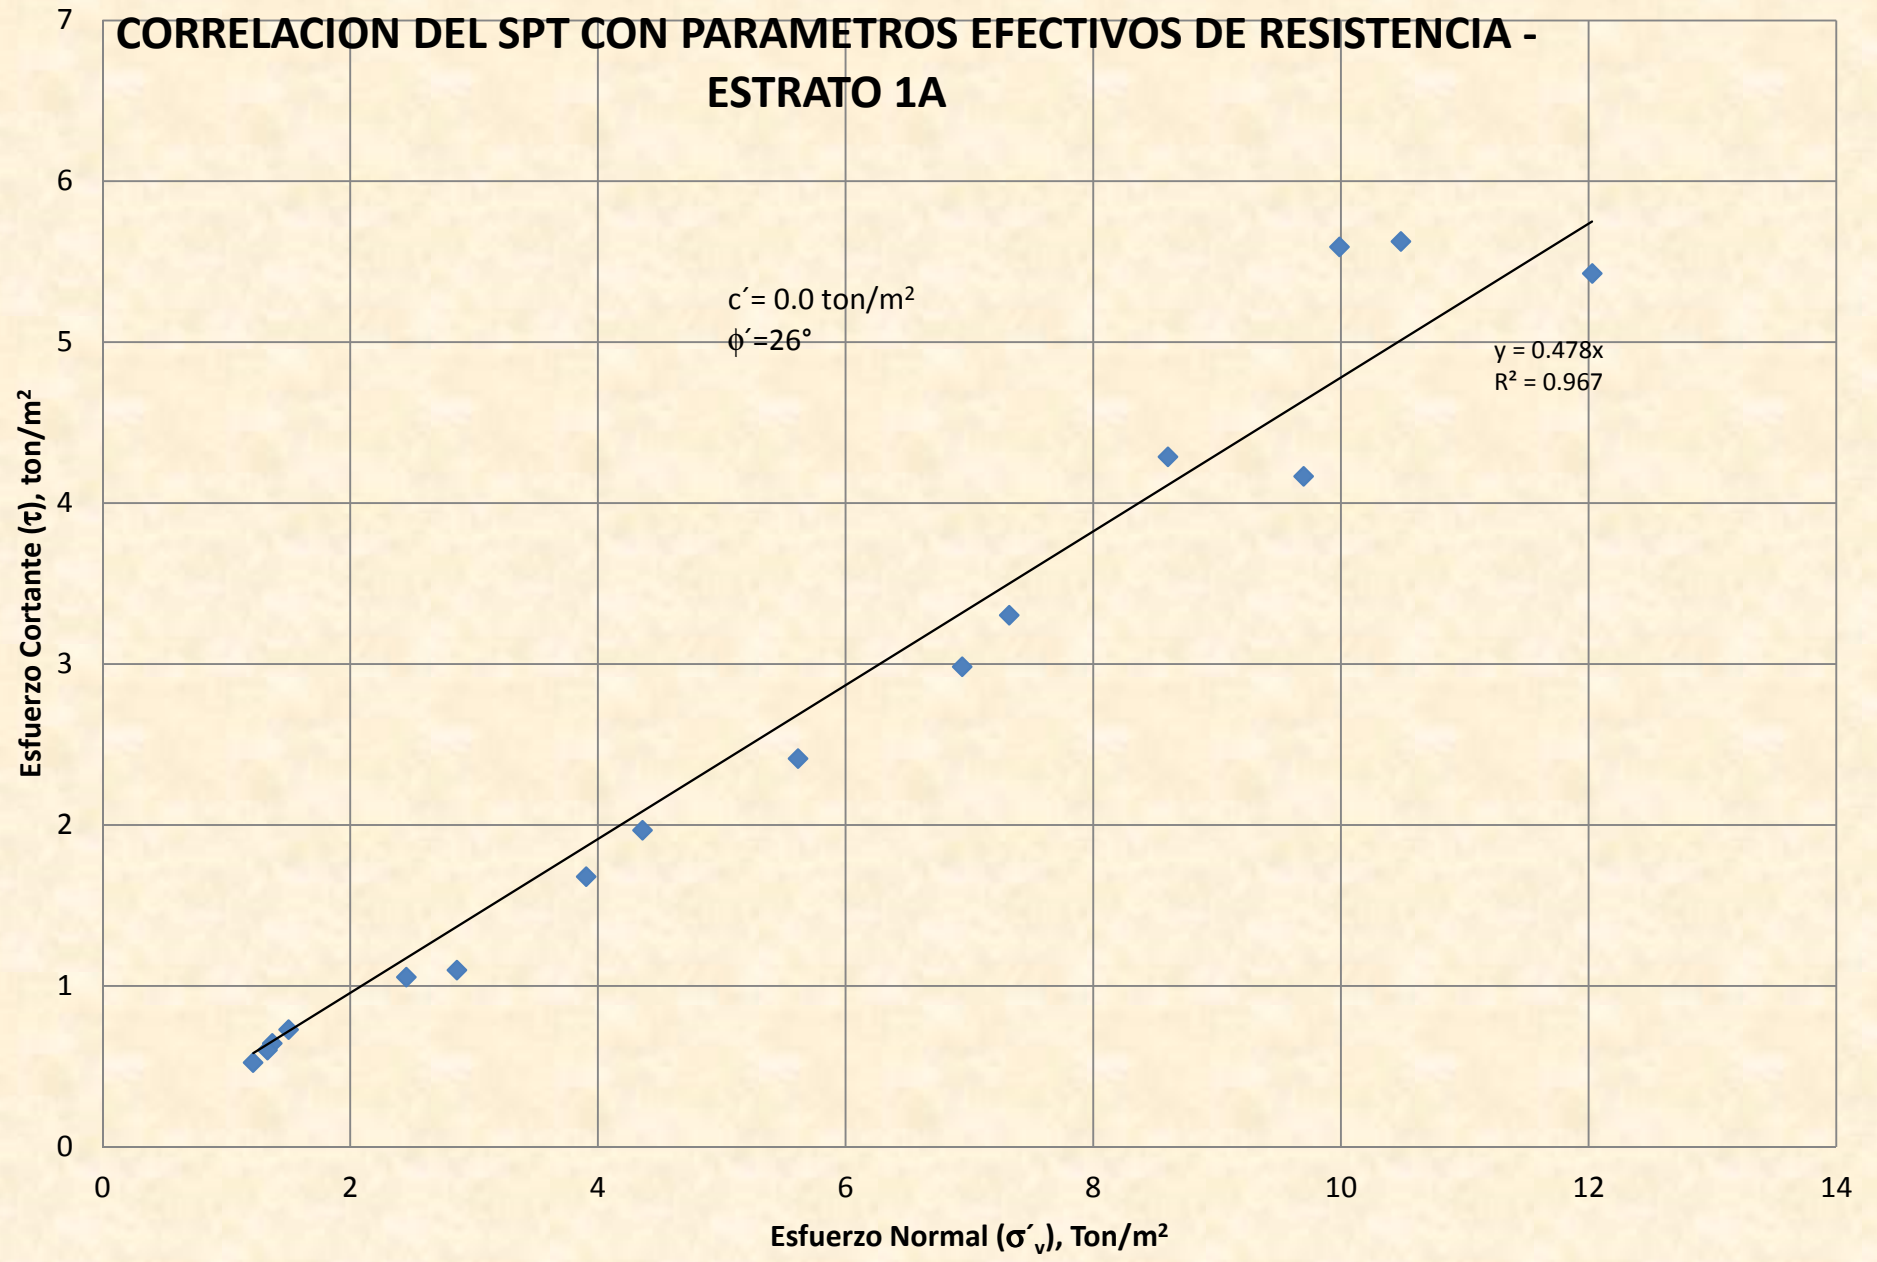
## CORRELACION DEL SPT CON PARAMETROS EFECTIVOS DE RESISTENCIA - ESTRATO 1A

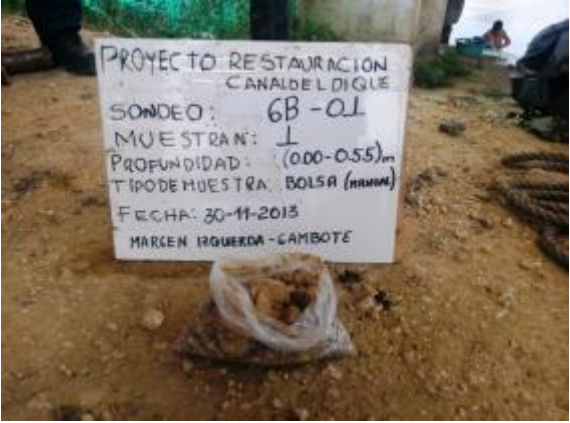
| <p style="text-align: center;">Sondeo GB-1- Muestra 1</p> | <p style="text-align: center;">Sondeo GB-1– Muestra 2</p> |

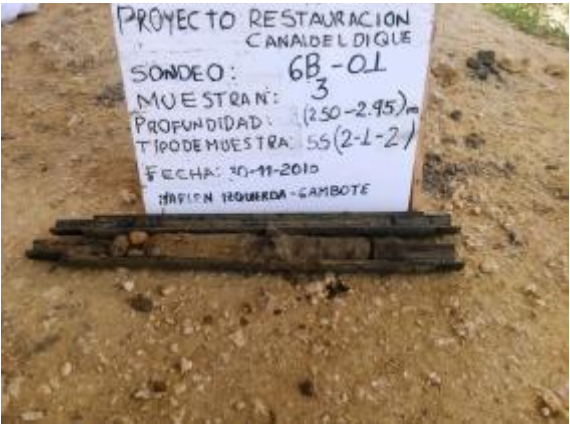
| <p style="text-align: center;">Sondeo GB-1– Muestra 3</p> | <p style="text-align: center;">Sondeo GB-1– Muestra 4</p> |

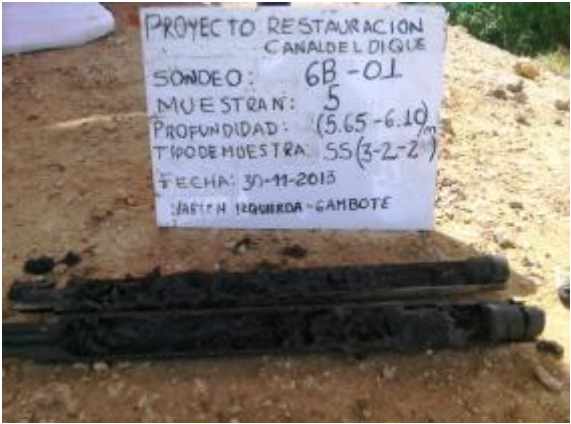
| <p align="center">Sondeo GB-1– Muestra 5</p> | <p align="center">Sondeo GB-1– Muestra 6</p> |

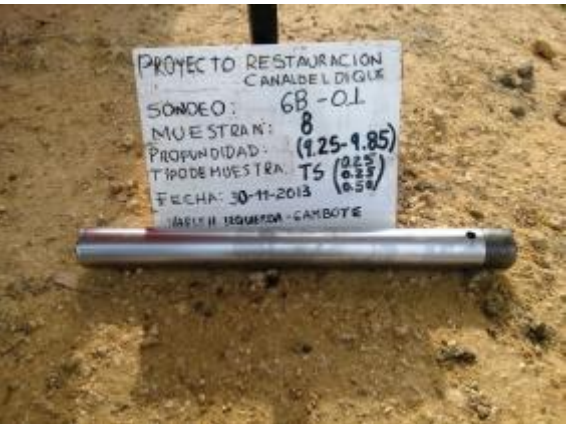
| <p align="center">Sondeo GB-1– Muestra 8</p> | <p align="center">Sondeo GB-1– Muestra 9</p> |

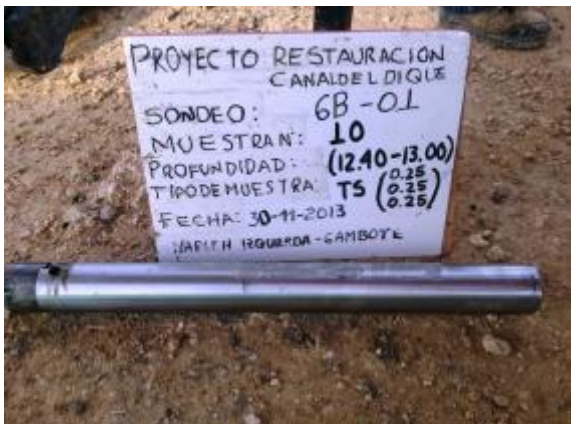
| <p align="center">Sondeo GB-1– Muestra 10</p> | <p align="center">Sondeo GB-1– Muestra 11</p> |

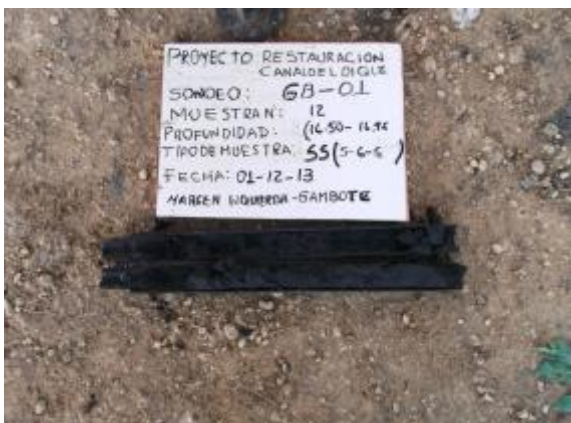
| <p align="center">Sondeo GB-1– Muestra 12</p> | <p align="center">Sondeo GB-1– Muestra 13</p> |

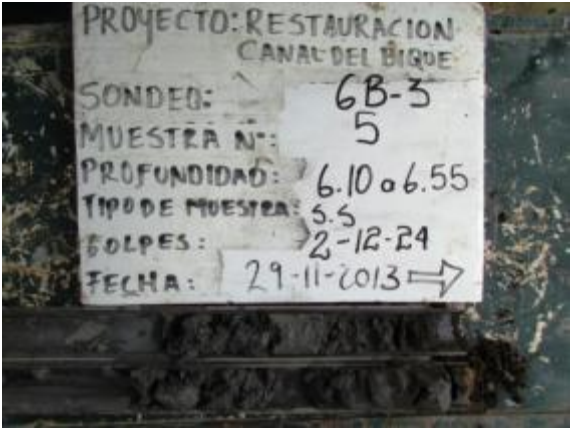
| <p>PROYECTO: RESTAURACION<br/>CANAL DEL DIQUE<br/>SONDEO: GB-3<br/>MUESTRA N°: 5<br/>PROFUNDIDAD: 6.10 a 6.55<br/>TIPO DE MUESTRA: S.S<br/>GOLPES: 2-12-24<br/>FECHA: 29-11-2013 →</p> | <p>PROYECTO: RESTAURACION<br/>CANAL DEL DIQUE<br/>SONDEO: GB-3<br/>MUESTRA N°: 6<br/>PROFUNDIDAD: 8.05 a 8.50<br/>TIPO DE MUESTRA: S.S<br/>GOLPES: 4-4-4<br/>FECHA: 29-11-2013 →</p> |

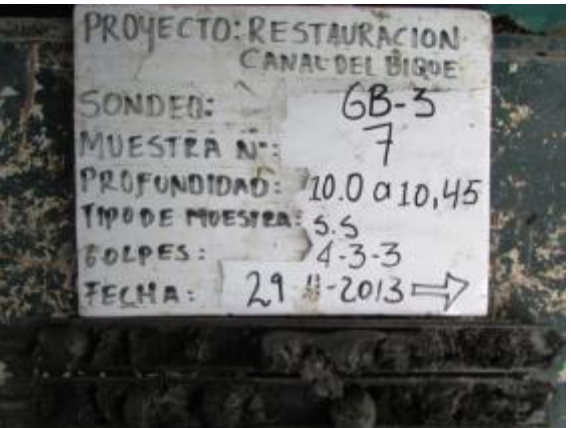
| <p>PROYECTO: RESTAURACION<br/>CANAL DEL DIQUE<br/>SONDEO: GB-3<br/>MUESTRA N°: 7<br/>PROFUNDIDAD: 10.0 a 10.45<br/>TIPO DE MUESTRA: S.S<br/>GOLPES: 4-3-3<br/>FECHA: 29-11-2013 →</p> | <p>PROYECTO: RESTAURACION<br/>CANAL DEL DIQUE<br/>SONDEO: GB-3<br/>MUESTRA N°: 8<br/>PROFUNDIDAD: 11.95 a 12.40<br/>TIPO DE MUESTRA: S.S<br/>GOLPES: 7-10-14<br/>FECHA: 30-11-2013 →</p> |

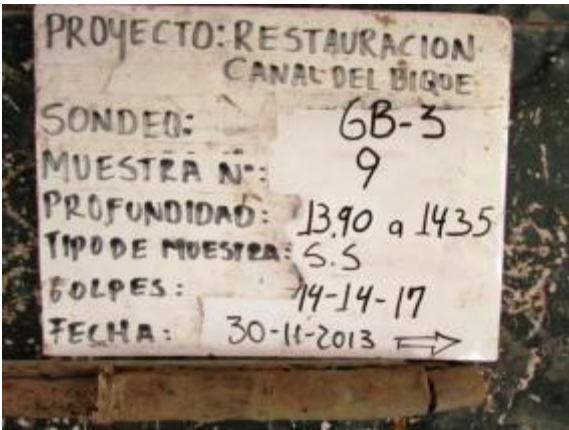
| <p>PROYECTO: RESTAURACION<br/>CANAL DEL DIQUE<br/>SONDEO: GB-3<br/>MUESTRA N°: 9<br/>PROFUNDIDAD: 13,90 a 14,35<br/>TIPO DE MUESTRA: S.S<br/>GOLPES: 14-14-17<br/>FECHA: 30-11-2013 ➡</p> | <p>PROYECTO: RESTAURACION<br/>CANAL DEL DIQUE<br/>SONDEO: GB-3<br/>MUESTRA N°: 10<br/>PROFUNDIDAD: 15,85 a 16,30<br/>TIPO DE MUESTRA: S.S<br/>GOLPES: 13-18-21<br/>FECHA: 30-11-2013 ➡</p> |

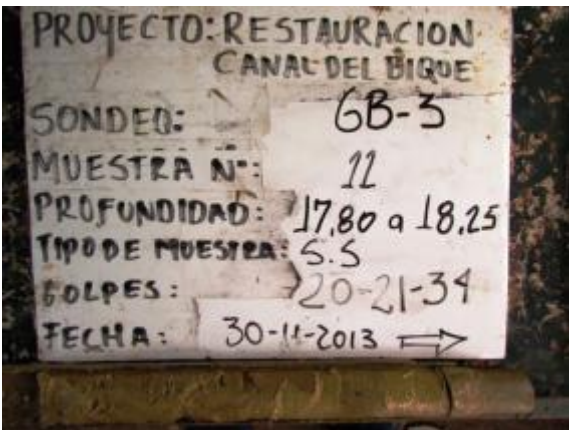
| <p>PROYECTO: RESTAURACION<br/>CANAL DEL DIQUE<br/>SONDEO: GB-3<br/>MUESTRA N°: 11<br/>PROFUNDIDAD: 17,80 a 18,25<br/>TIPO DE MUESTRA: S.S<br/>GOLPES: 20-21-34<br/>FECHA: 30-11-2013 ➡</p> | <p>PROYECTO: RESTAURACION<br/>CANAL DEL DIQUE<br/>SONDEO: GB-3<br/>MUESTRA N°: 12<br/>PROFUNDIDAD: 19,75 a 20,20<br/>TIPO DE MUESTRA: S.S<br/>GOLPES: 14-20-26<br/>FECHA: 01-12-2013 ➡</p> |

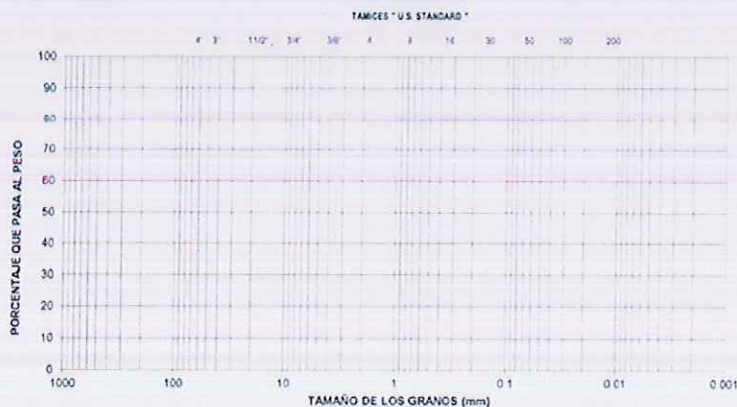
LIMITE LIQUIDO: 72.9 % LINEA A: 38.617  
LIMITE PLASTICO: 32.5 %  
INDICE DE PLASTICIDAD: 40.4 %  
CLASIFICACION S.U.C.S.:  
CLASIFICACION A.S.T.H.O.:  
% PASA 200 REAL: 0.00 %

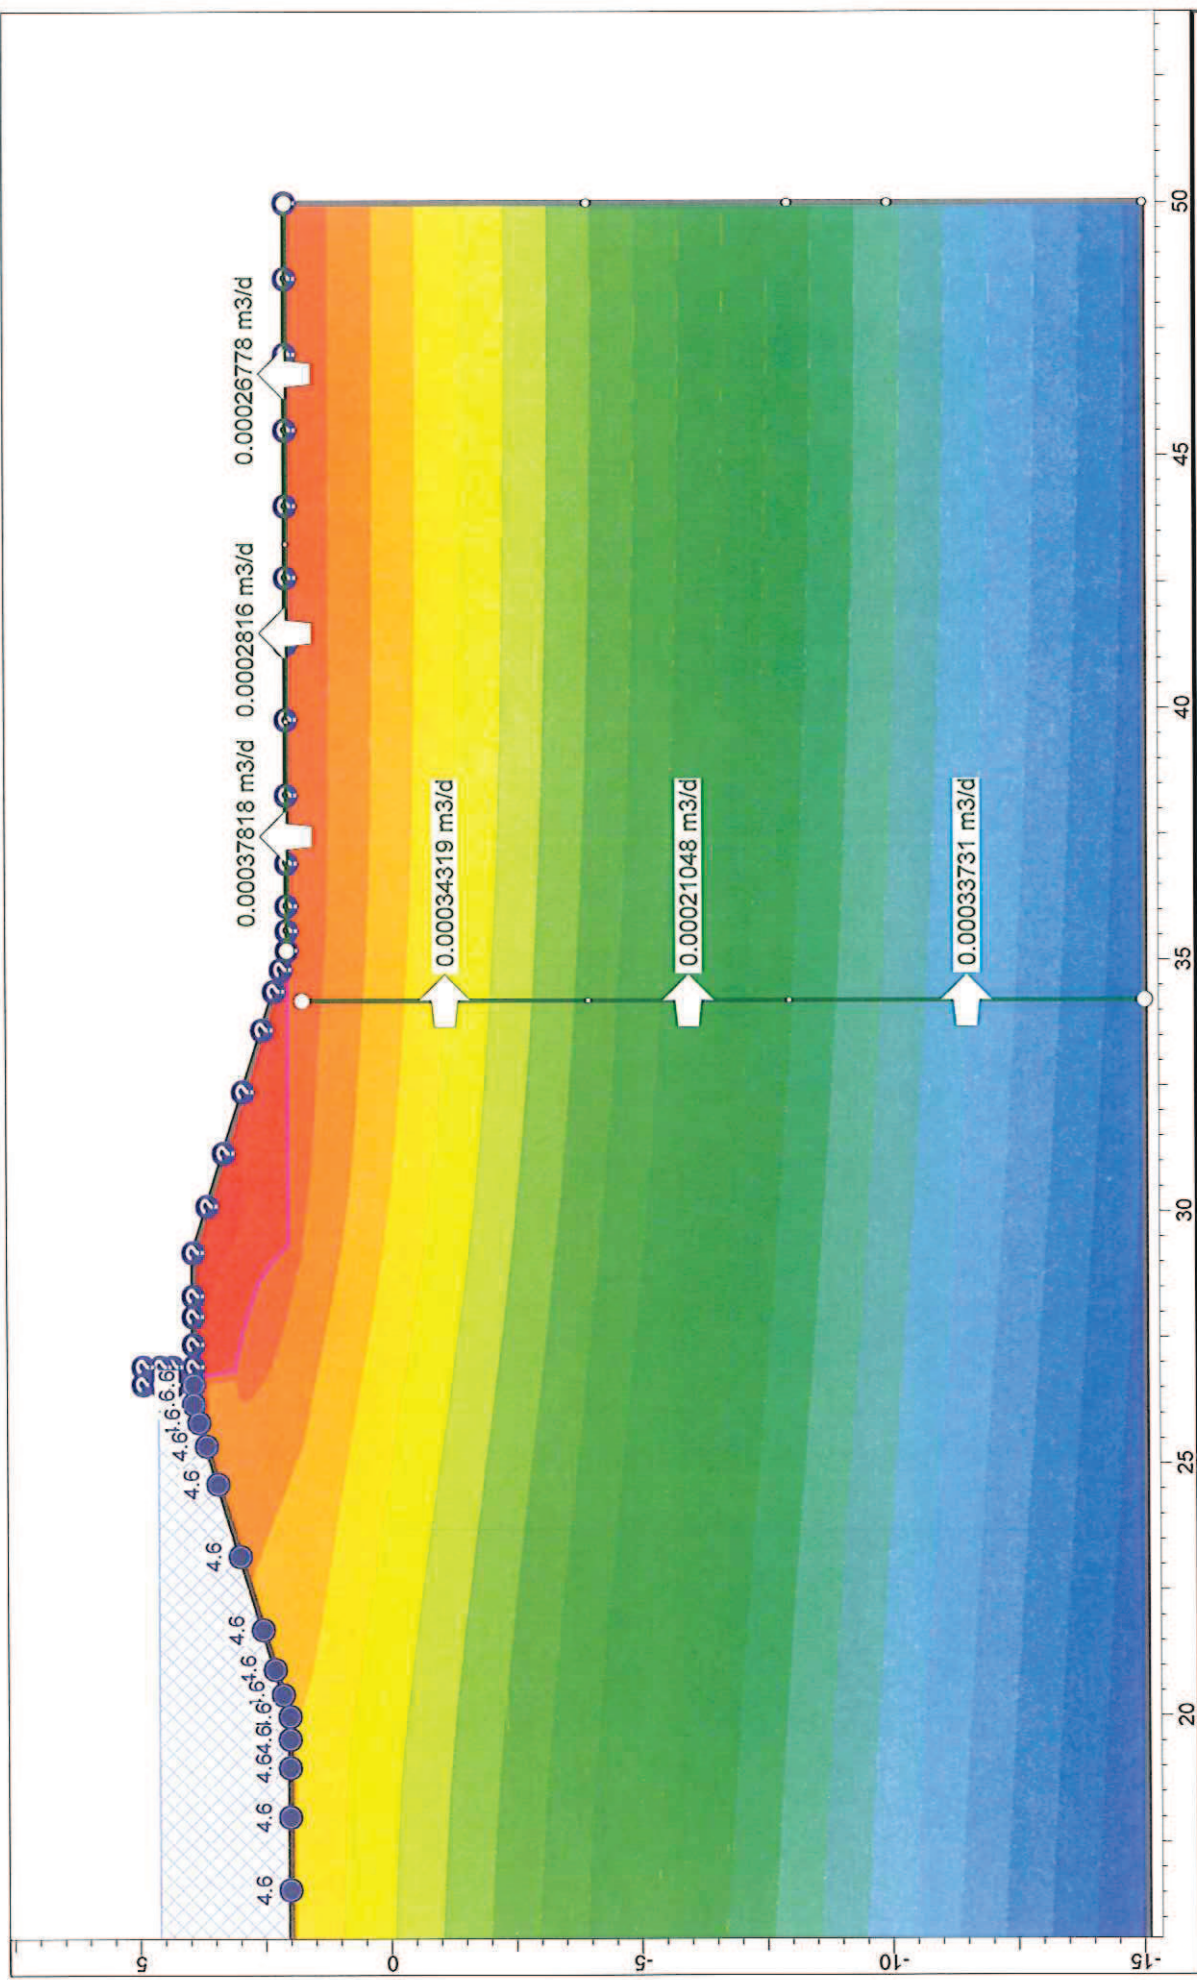
| <b>Analysis Description</b> | GAMBOTE - DIQUE H= 2 m + MURO CONCRETO DESPLAZADO + FILTRO LARGO - CAUDALES FILTRACION | | |

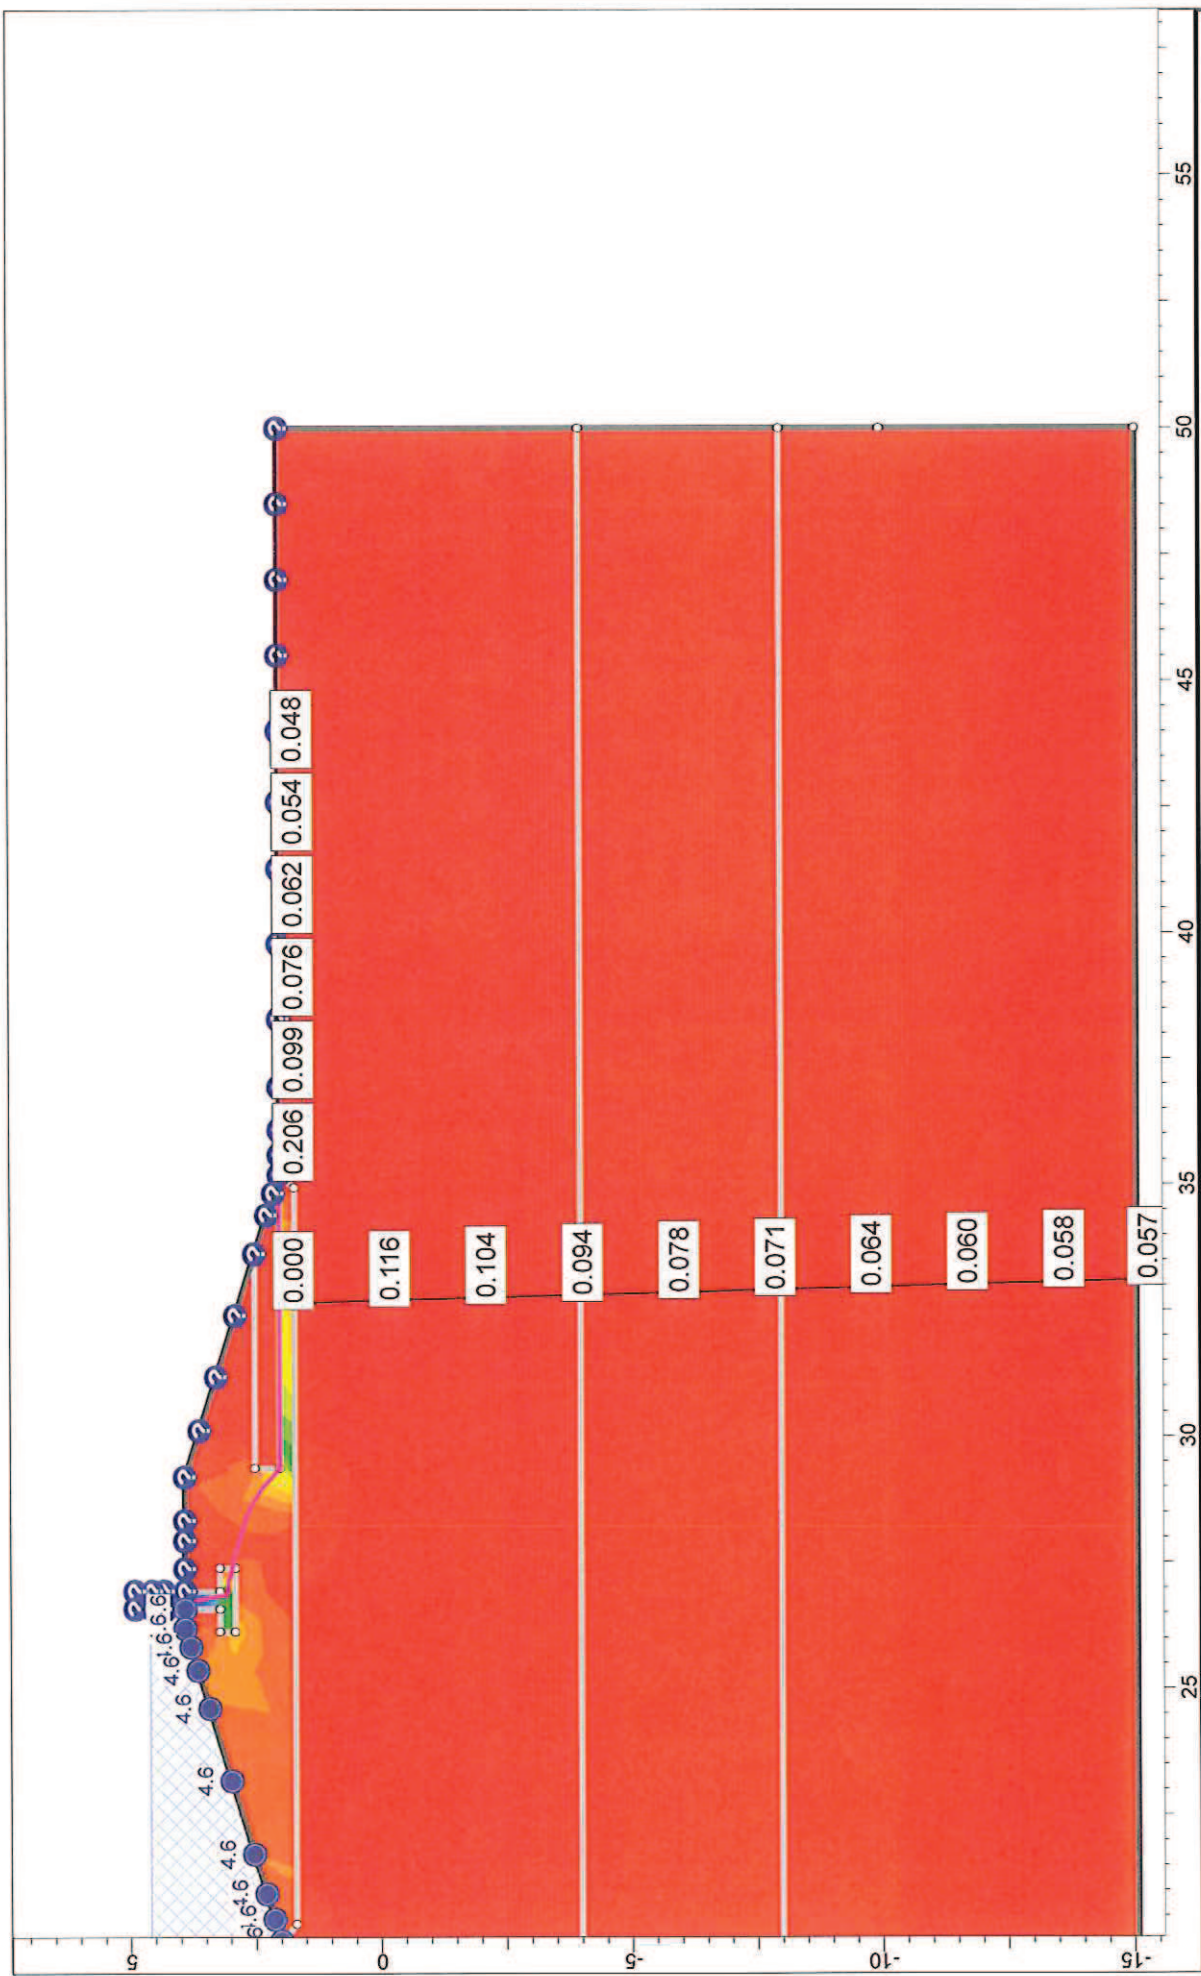
| Analysis Description | | GAMBOTE - DIQUE H= 2 m + MURO CONCRETO DESPLAZADO + FILTRO LARGO - GRADIENTES HIDRAULICOS | |

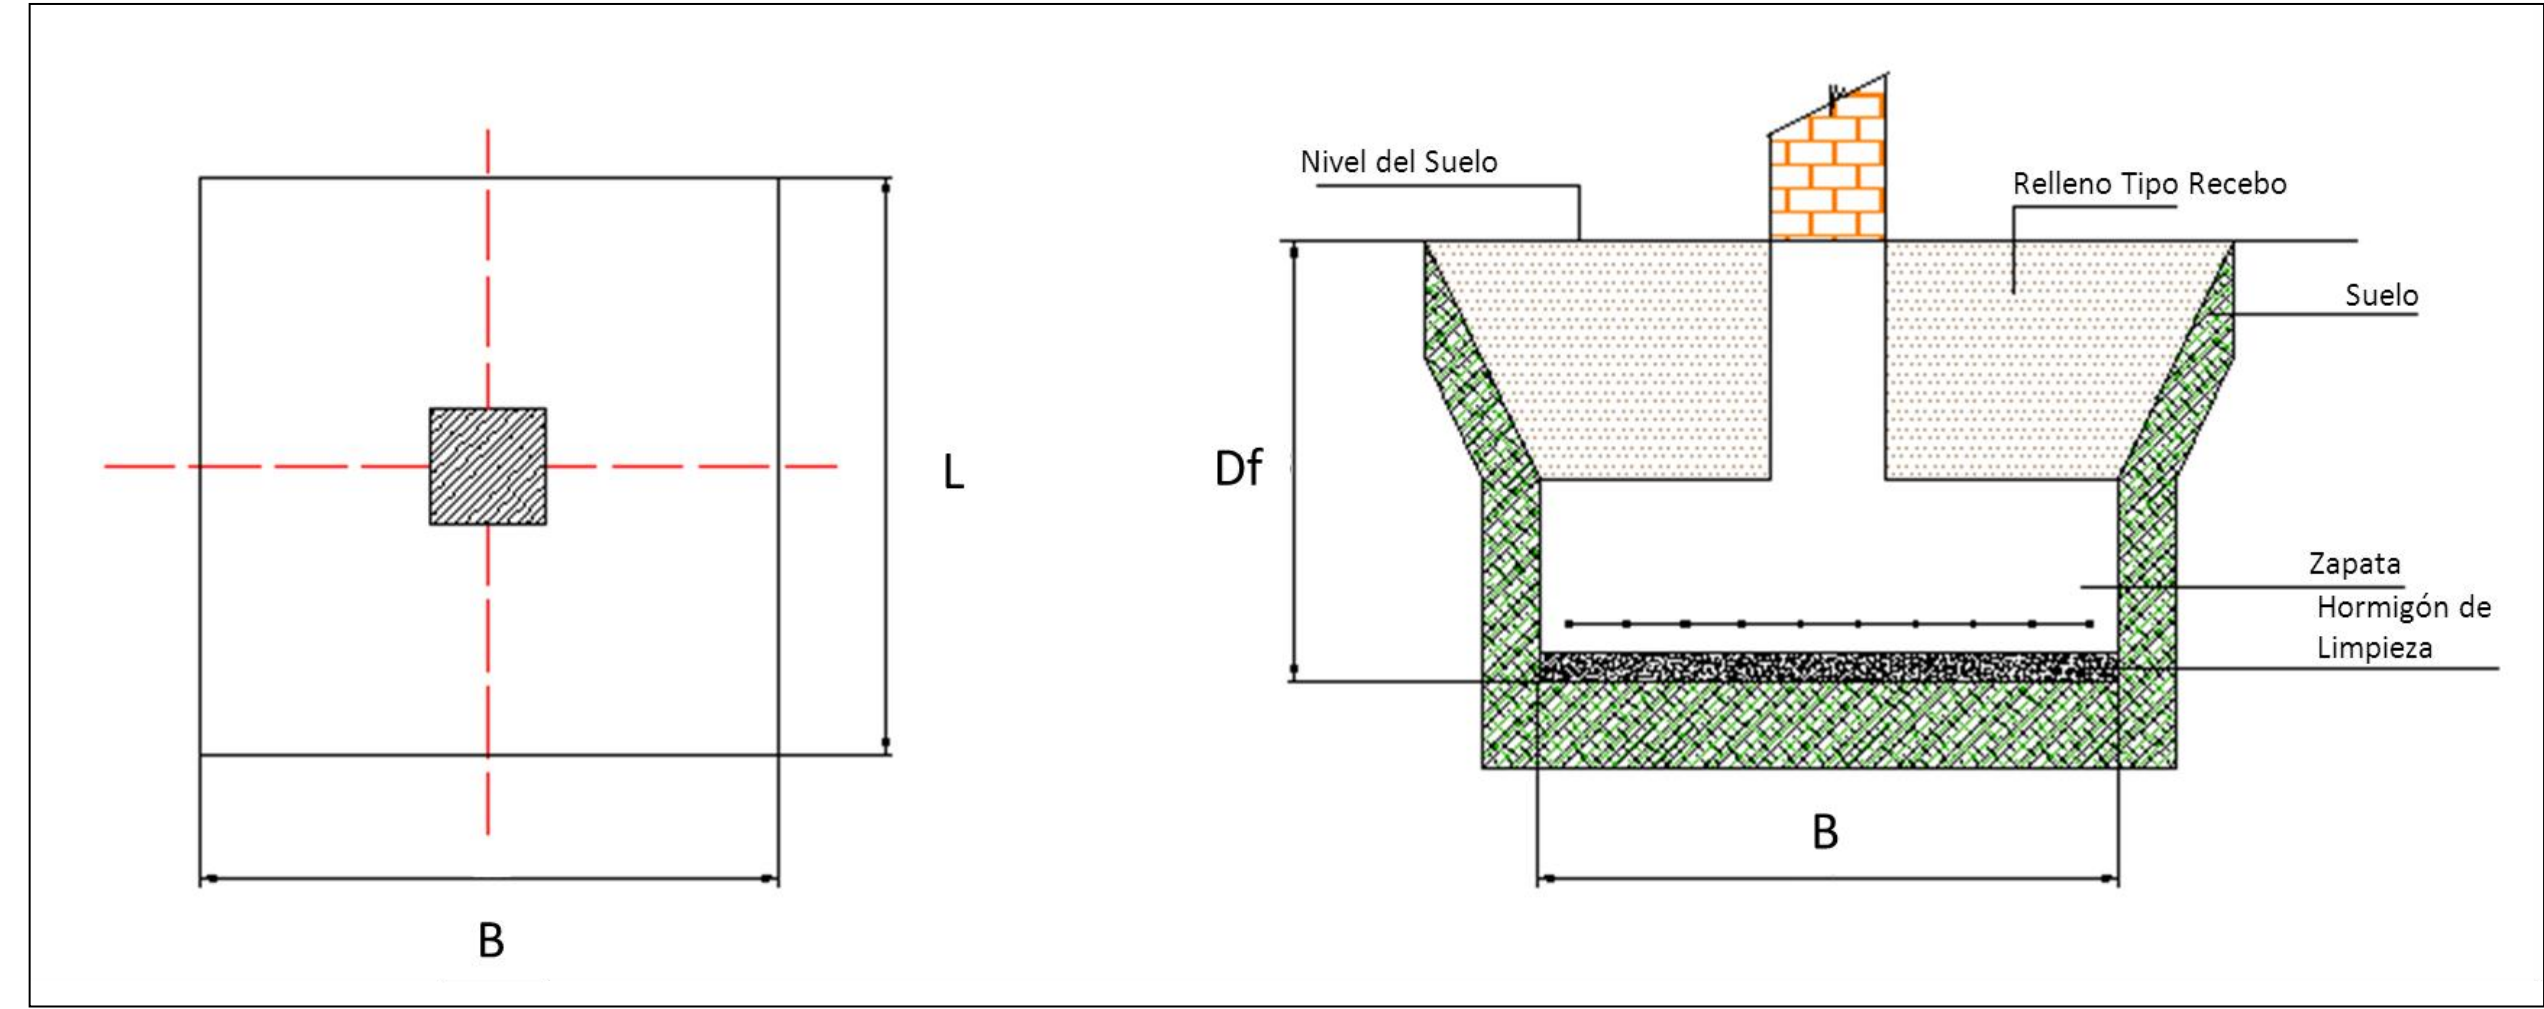
ESQUEMA GENERAL CIMIENTO SUPERFICIAL
