INFORME EJECUTIVO

CONSULTORÍA PARA LA ELABORACIÓN DE TRES (3) ESTUDIOS Y DISEÑOS, QUE INCLUYEN LOS COMPONENTES DE RIESGOS Y/O AMENAZA, DE PROYECTOS DEL SECTOR AGUA POTABLE Y SANEAMIENTO BÁSICO, LOCALIZADOS EN TRES (3) MUNICIPIOS DEL DEPARTAMENTO DE ANTIOQUIA.

Agosto de 2014

Consultoría para la elaboración de tres (3) estudios y diseños, que incluyen los componentes de riesgos y/o amenaza, de proyectos del sector Agua potable y Saneamiento básico, localizados en tres (3) municipios del departamento Antioquia			
	Corregimiento Cestillal - Municipio Cañasgordas - Antioquia	Agosto de 2014	Versión 1

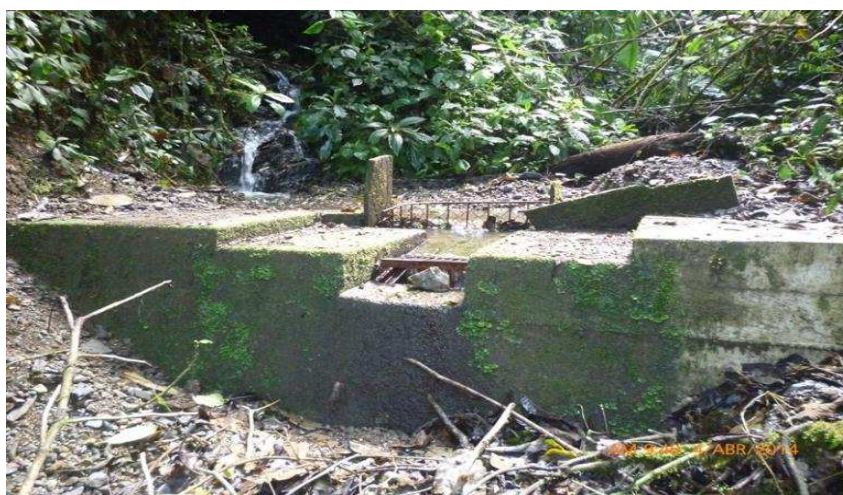
Foto 1. Captación quebrada La Berriondita

La captación sobre la quebrada La Berriondita, conocida también como El Platanillo se compone de una bocatoma de fondo tipo dique en concreto reforzado, ubicada en las coordenadas, Norte: 1.250.315 y Este: 1.118.400, no cuenta con cámara de derivación o estructura de control y aforo. La estructura de la bocatoma se presenta en la Foto 1.

- Impermeabilización de toda la estructura en ambas bocatomas, para evitar futuras filtraciones que más adelante puedan provocar socavación en la estructura.

Para prolongar la vida útil de la estructura de captación se realizará un tratamiento superficial de impermeabilización, reparación de grietas y fisuras. También se colocarán disipadores de energía cerca de la base de la estructura para evitar el lavado del lecho de la quebrada y el deterioro del concreto en su base por medio de una losa en concreto la cual tendrá piedra incrustada de diámetros entre 4" y 6" recolectadas del mismo lecho de la quebrada las cuales harán las veces de disipadores de energía y protegerán el lecho de ser socavado por la corriente. Por otro lado se optimizará la rejilla existente de captación anexándole un sistema de bisagra y aplicando pintura epóxica.

Para prolongar la vida útil de la estructura de captación se realizará un tratamiento superficial de impermeabilización, reparación de grietas y fisuras. También se colocarán disipadores de energía cerca de la base de la estructura para evitar el lavado del lecho de la quebrada y el deterioro del concreto en su base por medio de una losa en concreto la cual tendrá piedra incrustada de diámetros entre 4" y 6" recolectadas del mismo lecho de la quebrada las cuales harán las veces de disipadores de energía y protegerán el lecho de ser socavado por la corriente.

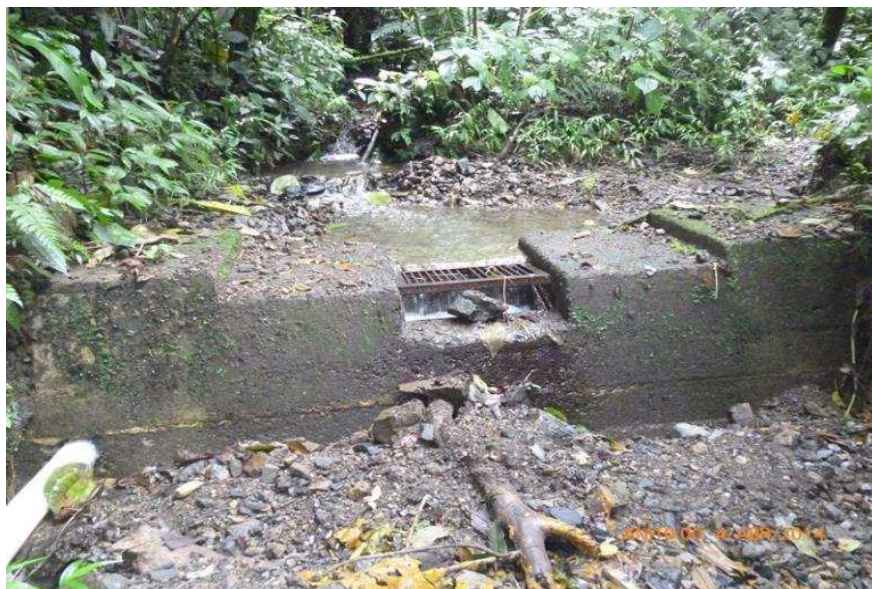
**Foto 2. Captación Quebrada La Berrionda**

La captación sobre la quebrada La Berrionda se realiza mediante una bocatoma de fondo tipo dique en concreto reforzado, se encuentra en la cota 1,478.50 m.s.n.m. y en las coordenadas, Norte: 1.250.315 y Este: 1.118.400, no cuenta con cámara de derivación o estructura de control y aforo. Su construcción se realizó en el año 2004 y su estado en general es bueno. La estructura de la bocatoma se presenta en la Foto 2.

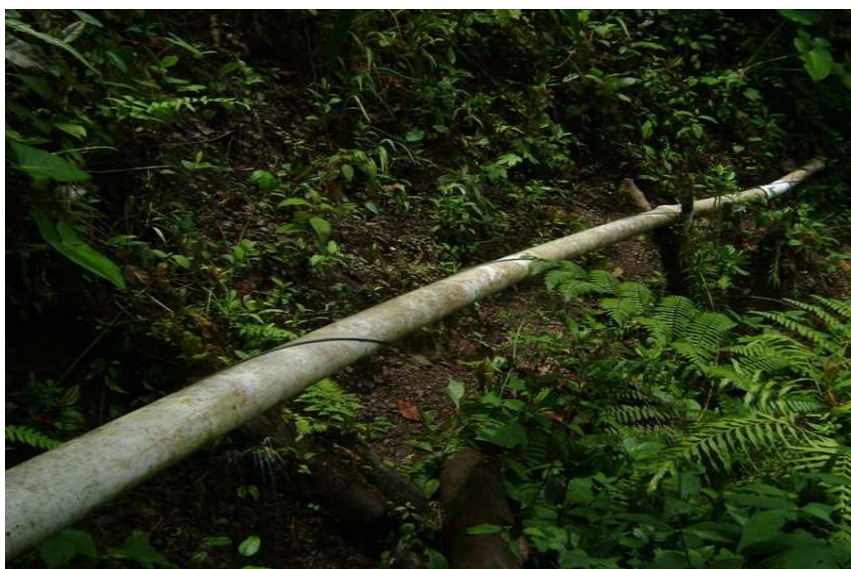
**Foto 3. Tubería Aducción Quebrada La Berrionda**

La línea de aducción de la captación La Berrionda tiene una longitud total de 202.8 m en tubería Ø4" PVC-P; tienen una capacidad de transporte de 6,1 l/s (Ver Anexo 1), la tubería se encuentra en buen estado pero con el agravante de que actualmente tiene tramos donde se encuentra expuesta a causa de movimientos en masa y solo está asegurada con madera y cables metálicos, en la actualidad no cuenta con válvulas ventosas ni de purga.

**4.2.1 Alternativa:** Se identificaron dos puntos, en los cuales a causa de movimientos en masa la tubería quedó expuesta y está soportada de manera artesanal por medio de alambres y troncos. Por lo tanto se hace necesario proteger estos tramos por medio de amarres o viaductos, la longitud aproximada de viaducto requerido según lo observado en cada punto crítico se muestra en la Tabla 1. Ubicación puntos críticos red de aducción (desde la captación hasta el desarenador).

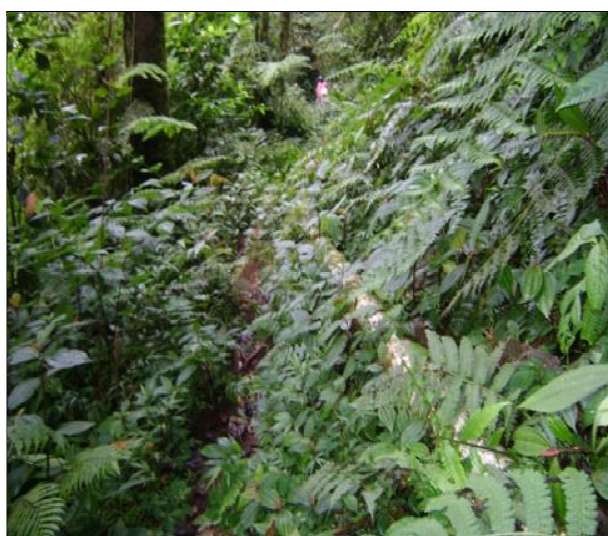
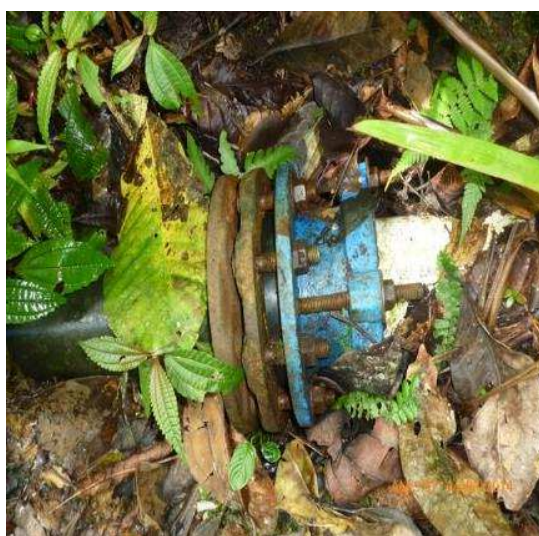
**Foto 4. Tubería Aducción Quebrada La Berriondita**

La línea de aducción de la captación La Berriondita tiene una longitud total de 132 m en tubería Ø4" PVC-P; tienen una capacidad de transporte de 6,1 l/s (Ver Anexo 1), esta se encuentra en buen estado, actualmente no cuenta con válvulas ventosas ni válvulas de purga, sólo se encontró una unión mecánica donde se evidencia cambio de material a Polietileno de Alta Densidad PEAD.

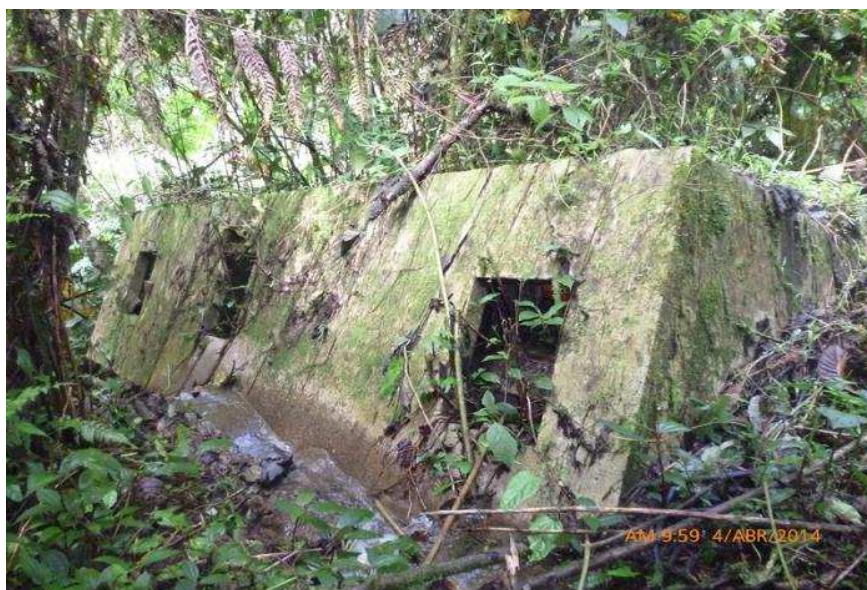
**Foto 5. Desarenador Volcado**

Inicialmente se tenía una estructura en concreto reforzado, que se encontraba ubicada aproximadamente a 15.0 m de la captación sobre la quebrada La Berrionda, fue construida en 2004, y durante la temporada invernal del año 2010 esta estructura sufrió volcamiento, causado por una avenida torrencial (Ver Foto 5. Desarenador Volcado) que la dejó fuera de servicio. A causa de esto la Federación Nacional de Cafeteros, realizó una donación al acueducto, de un tanque desarenador provisional en poliéster reforzado con fibra de vidrio (PRFV), el cual actualmente está funcionando como único desarenador. Este tanque tiene 3.70 m de largo, 0.90 m de ancho y 0.93 m de profundidad, y su tolva tiene 0.10 m de profundidad. (Ver Foto 6).

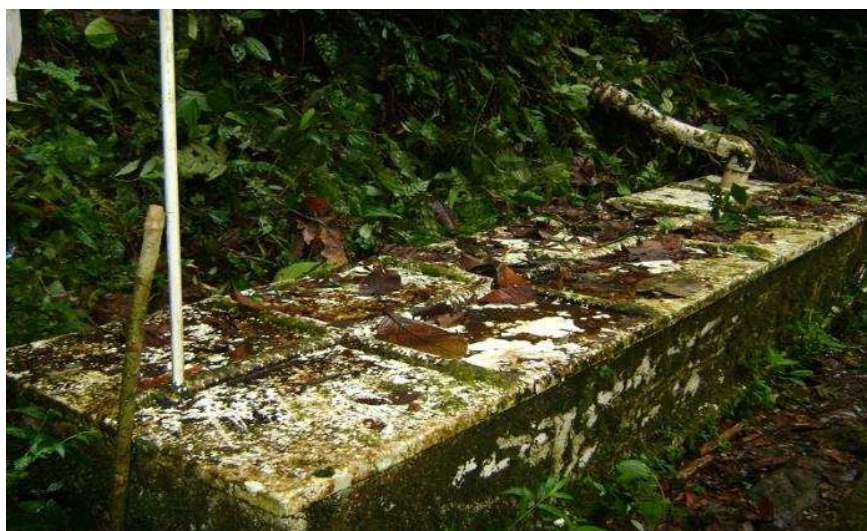
**Foto 6. Desarenador Actual**

En general el desarenador presenta buenas condiciones físicas; no tiene fisuras, solo presenta fugas leves en la tubería de entrada proveniente de la bocatoma de la quebrada La Berrión, a causa de la poca fijación que tiene el tubo entrante en la estructura. Se realiza una evaluación hidráulica a la estructura dando como resultado que el desarenador tiene capacidad de tratar hasta 1,7 L/s; lo cual indica que no posee la capacidad para tratar el caudal actual (2,9 L/s) y futuro demandado por la población (4,2 L/s, para el año 2039).

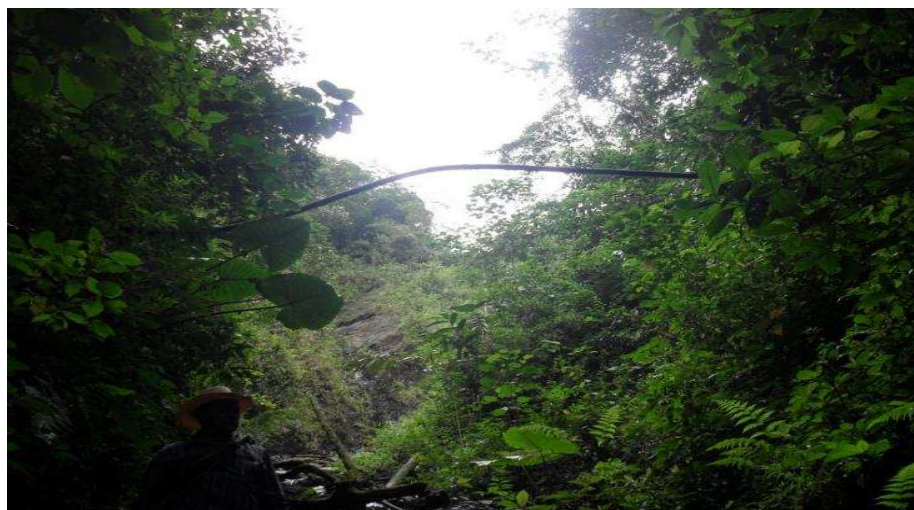
**Foto 7. Punto Crítico 1**

A lo largo de la red de conducción se evidenciaron diversos tramos afectados por desplazamiento en masa, dentro de los cuales se observan grandes afectaciones. Se encuentra que se han realizado trabajos artesanales con cables metálicos, madera y troncos para evitar que la red colapse completamente.

Adicionalmente algunos de estos tramos afectados por desplazamiento en masa, se encuentran en riesgo por que cruzan pequeñas quebradas, que cuando se presentan altas precipitaciones, se podrían ver afectados por represamiento de materiales y avenidas torrenciales. A continuación, se exponen algunos de los puntos críticos más relevantes:

De otro lado, y debido a la complejidad y particularidad de cada punto crítico encontrado durante el reconocimiento de campo, se realizó la inspección y visita con un especialista en geotecnia; así como la realización de sondeos (perforaciones y apiques) en las zonas afectadas, con el objetivo de proyectar y diseñar las obras y medidas que garanticen la estabilidad de la tubería de conducción, minimizando de esta forma la posibilidad de daños en el sistema de acueducto existente. A continuación se muestra la localización y la longitud aproximada de los puntos críticos encontrados en la red de conducción:

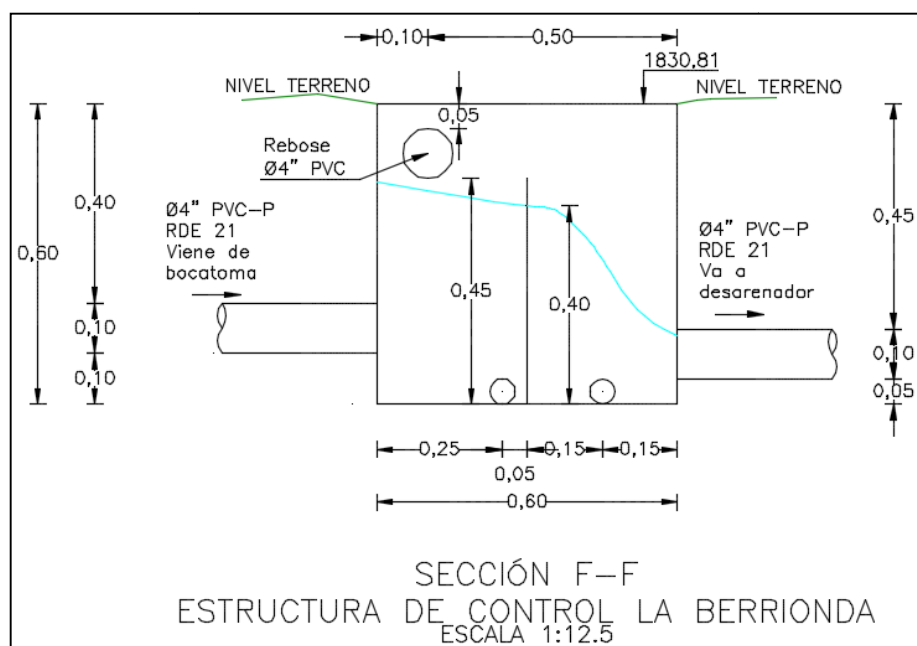
**Figura 4. Estructura de regulación proyectada en PRFV (La Berrionda)**

El diseño de cada estructura se realizó con el caudal concesionado para cada una de las fuentes que en este caso es de 3,39 l/s para la fuente La Berriondita y de 3,0 l/s para la fuente La Berrionda, esto con el fin de solo captar lo necesario para el sistema de acueducto y cumplir con los requerimientos de la autoridad ambiental (Corporabá). Ver diseños hidráulicos en el Anexo 8.2

Los detalles de la estructura se pueden observar en el Plano CAG\_CES\_DIS\_ABT\_2.dwg
