| | Estrategia Gestión del Conocimiento Lecciones Aprendidas – Buenas Prácticas | Código | 2-CVC-F-03 |

| Nombre de la Buena Práctica (Proyecto): | COLEGIOS ADAPTADOS AL CAMBIO CLIMÁTICO. Institución educativa La Unión |

1. Resumen

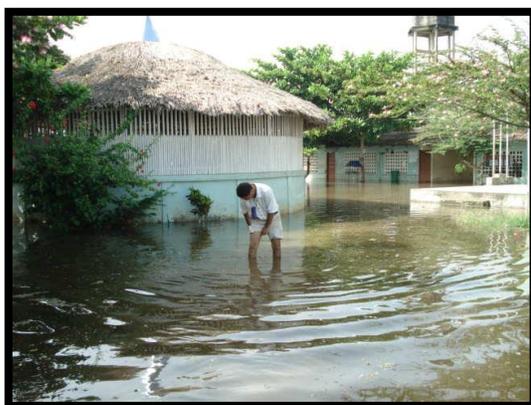
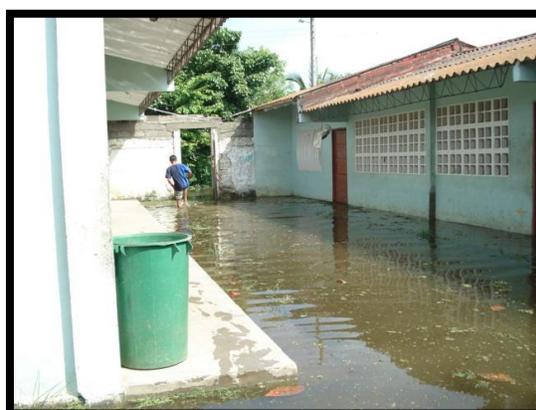
La institución educativa La Unión se vio gravemente afectada por inundaciones en los años 2007, 2008 y 2010. Después del año 2008 se subieron los jarillones y se disminuyó la intensidad de la inundación.

Las inundaciones mencionadas anteriormente, sucedieron por el rompimiento de unas bocas en el río Sinú por lo cual se entró el agua por canales de desagüe, caños viejos de poca capacidad que al desbordarse inundaron toda la zona.

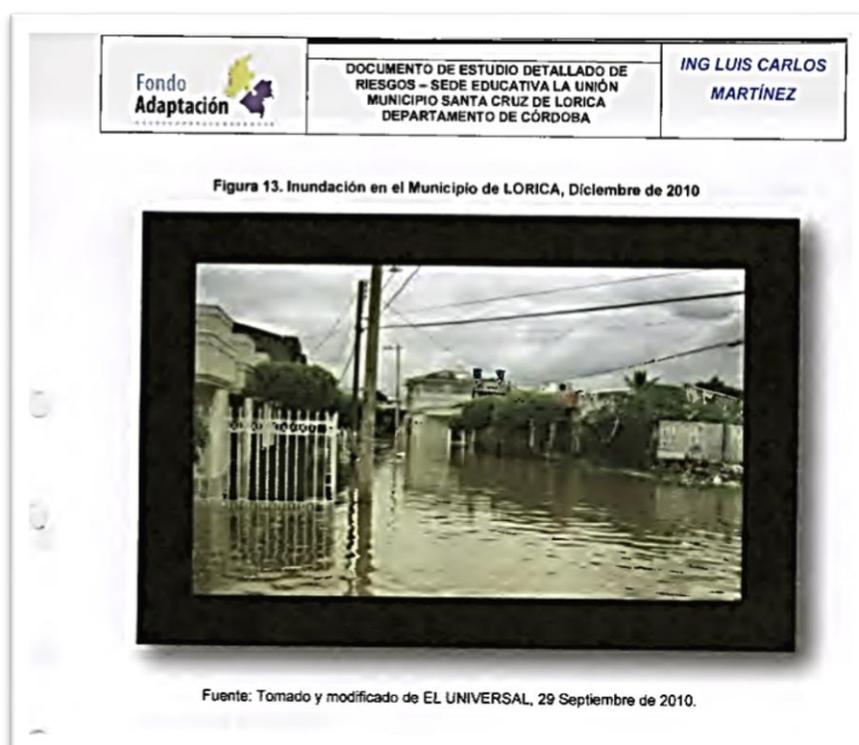
Dentro del Contexto Geomorfológico para esta región se tienen suelos de tipo depósito de aluviones. La morfología muestra un terreno plano típico de valles de inundación de un río como el Sinú, quedando la institución educativa ubicada en una zona plana y expuesta a inundaciones.

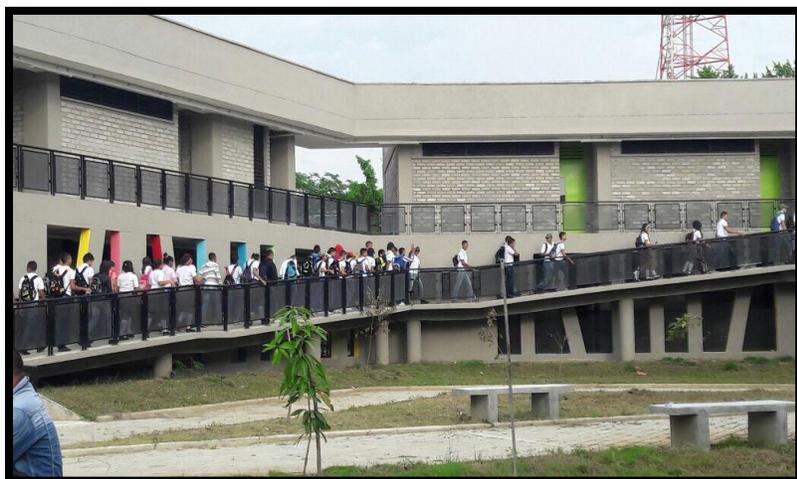
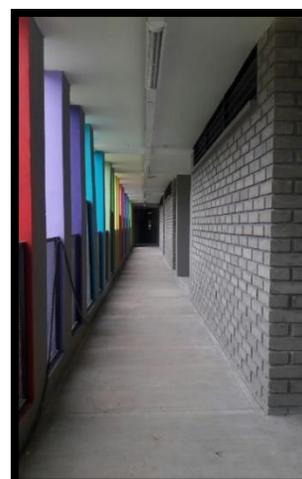
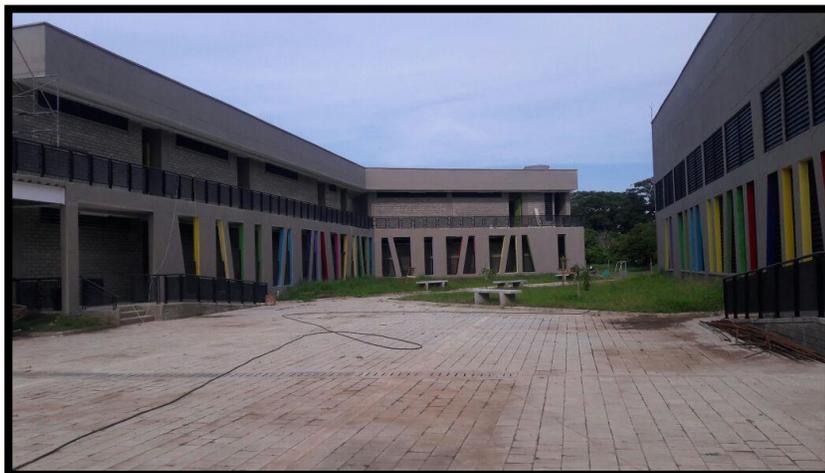
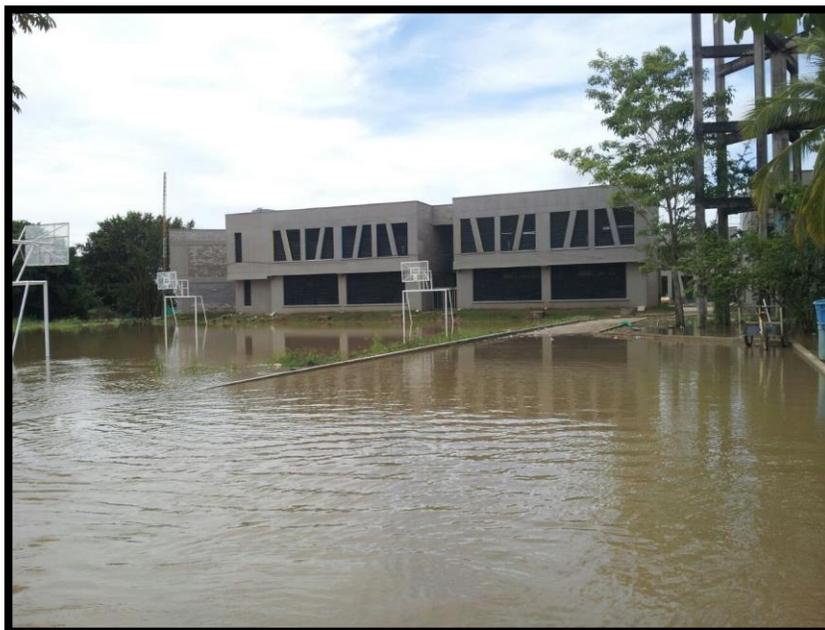
De hecho ante las inundaciones ocurridas en julio de 2017, la construcción no sufrió daños:

Al tomar en cuenta las recomendaciones del estudio de amenaza y riesgo, se disminuyó el riesgo en la institución educativa, en especial el riesgo funcional ya que la institución construida debe poder utilizarse en todo momento y sufriendo daños mínimos o ningún daño ante inundaciones como la del periodo del fenómeno de La Niña de 2010-2011.

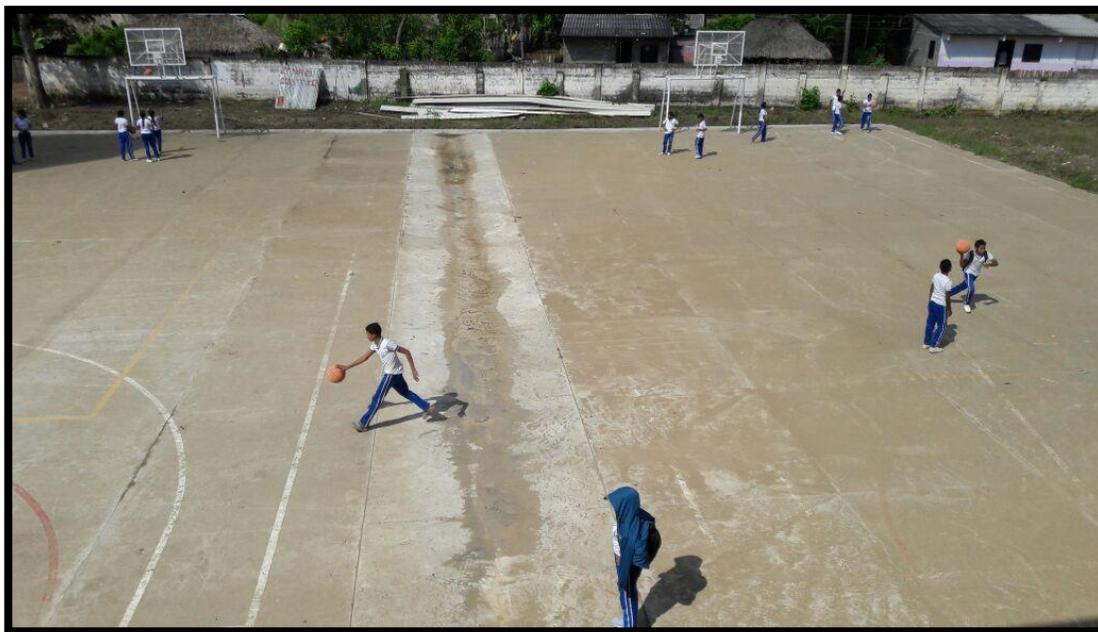
Y al siguiente día estaba seco por el funcionamiento de los drenajes.
