Asunto: INFORME ACTUACION ESPECIAL DE FISCALIZACION

INFORME ACTUACIÓN ESPECIAL DE FISCALIZACIÓN

PROYECTOS IDENTIFICADOS COMO CRITICOS EN EL APLICATIVO “EN EL RADAR”

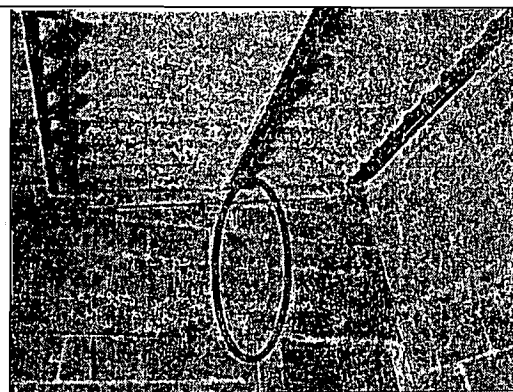
Ilustración 3. Columna sin ejecutar hasta la viga cinta.

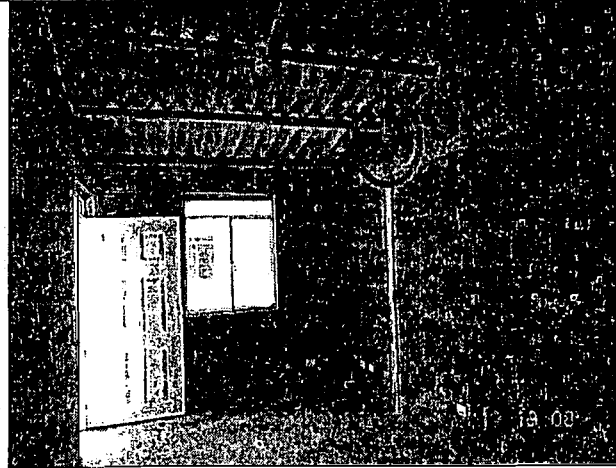
Ilustración 5. Columna sin ejecutar hasta la viga cinta.

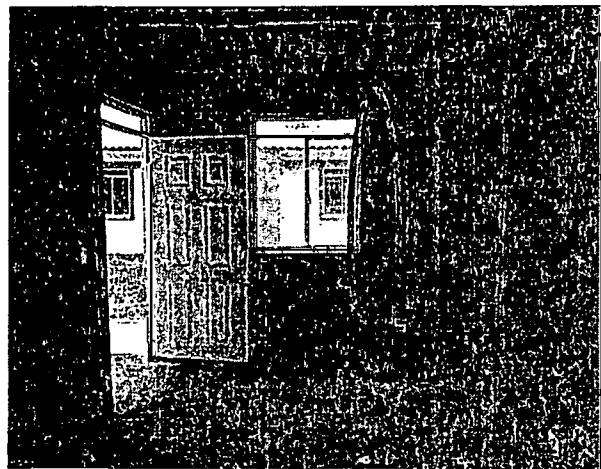
- 1) El plano de la planta de cimentación, muestra columnas que no se encuentran construidas, las cuales confinan todos los vanos de la vivienda. En rojo se encierran las columnas que muestra el plano y que no están construidas en las viviendas; por otro lado, las encerradas en azul son las que están construidas, pero no las indica el plano. Se hace énfasis en que el diseño es en mampostería confinada, por lo cual efectivamente los vanos, al igual que los paneles de muros, debían ser confinados por elementos en concreto reforzado.

Ilustración 8. Fotografías de los vanos, los cuales deberían tener columnas en los óvalos rojos para ajustarse al plano.

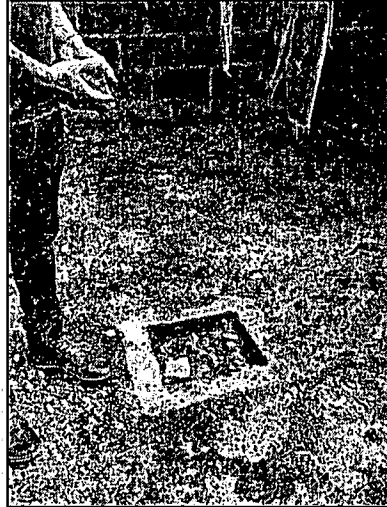
Figura 9. Trampa de arena con obstrucción.

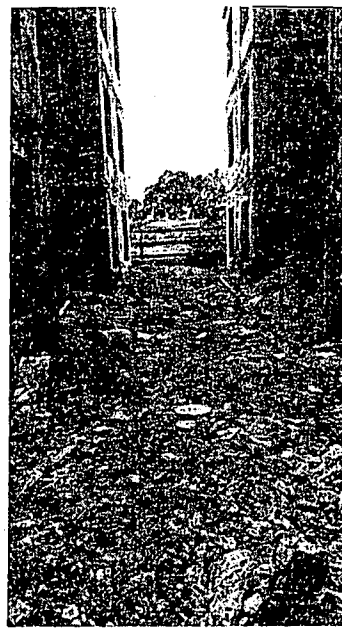
Figura 3. Zona de aislamiento entre torres.

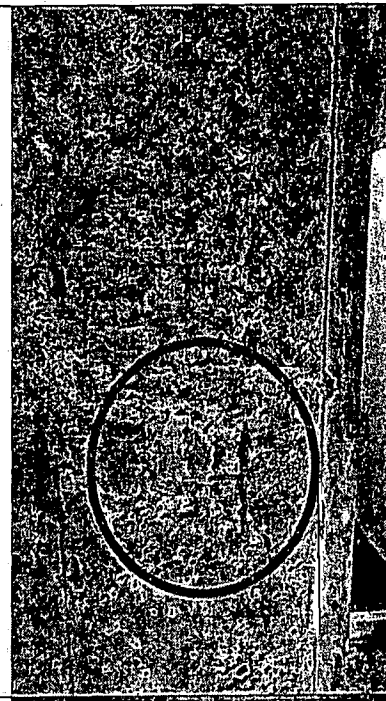
Figura 6. Segregación en muro (malla expuesta).

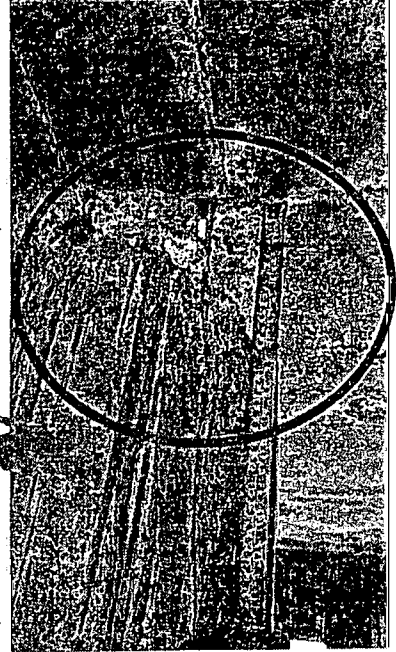
Figura 12. Pérdida de sección en muro.

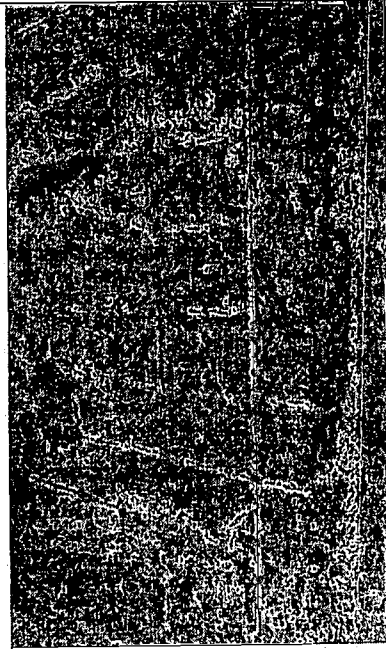
Figura 26. Segregación en muro.

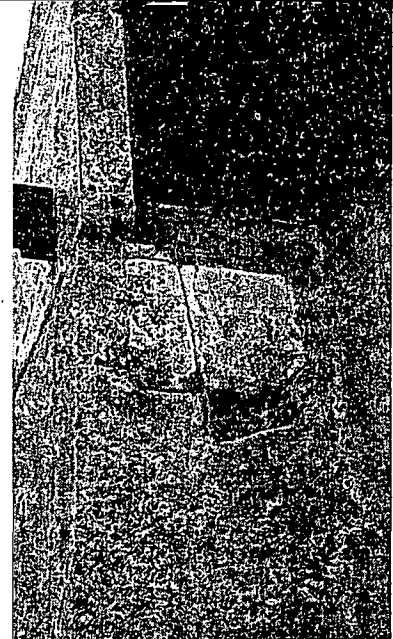
Figura 32. Segregación y presencia de material embebido en

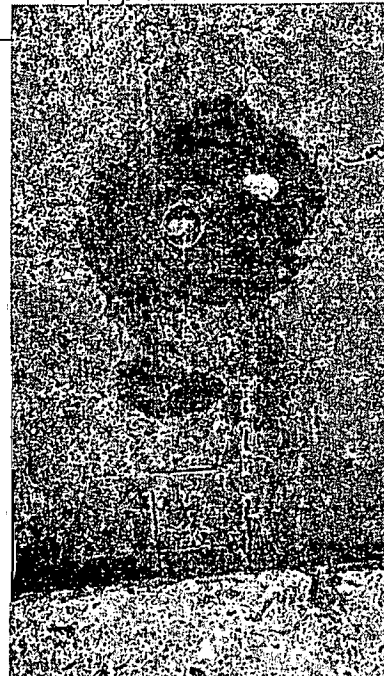
Figura 34. Resane en tubería y malla sin recubrimiento.

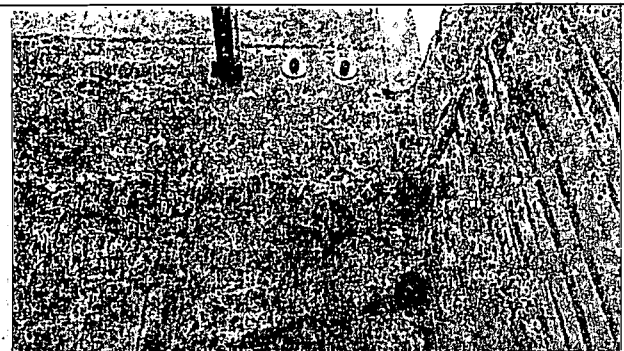
Figura 44. Muro con concreto de diferentes edades.

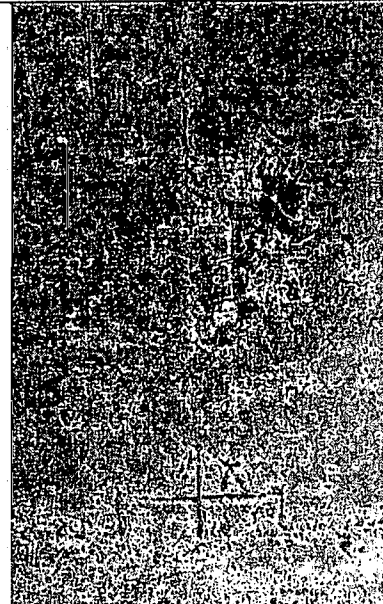
Se evidenciaron daños en los vanos de los muros, desde las ventanas que presentaban juntas entre fundidas muy mal ejecutadas y rematadas (Figuras 53 y 54) hasta los ductos para tuberías e interruptores.

Figura 53. Muro con hormiguero y malla a la vista.

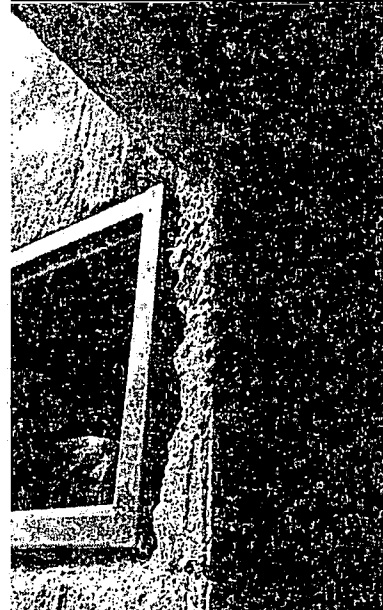
Figura 56. Remate inadecuado con ventana, el muro perdió toda su sección.

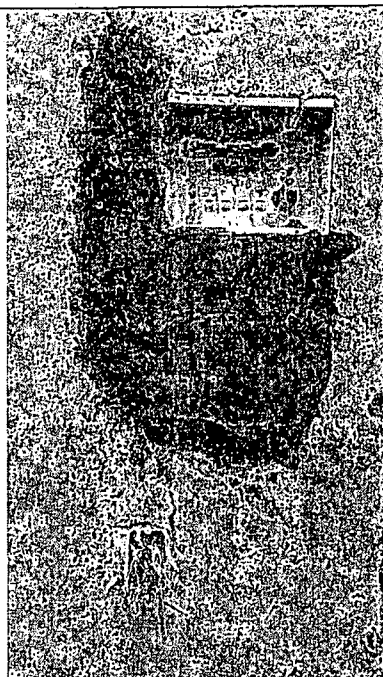
Figura 61. Muro con remate excesivo para ajustar caja eléctrica.

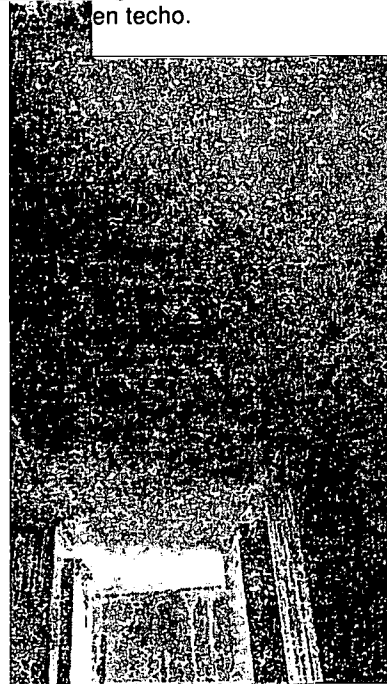
También, se encontraron daños en las placas generados por perforaciones para la inserción de tachos, los cuales sirven para la fijación de la formaleta de los muros del piso siguiente. El problema es que las perforaciones traspasaron la placa y generaron desportilladuras y filtraciones en el piso inferior (Figura 90 muestra los tachos, Figuras 74, 76 y 77 muestran el daño). Además, se evidenciaron resanes excesivos los techos de los apartamentos (Figura 75).

Figura 75. Resane excesivo en techo.

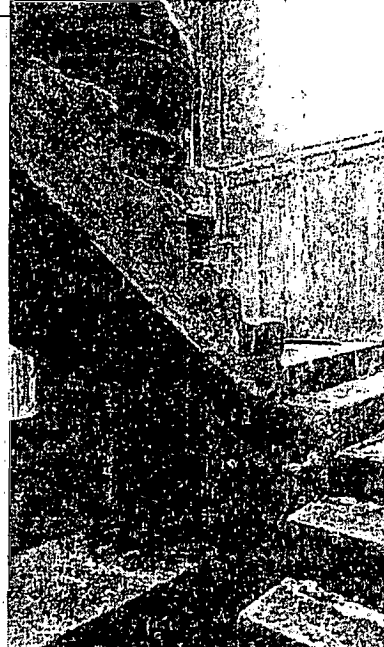
Figura 99. Escalera segregada e irregular.

Los daños evidenciados en el concreto de las escaleras (hormigueros y segregación severa), podrán ser reparados con concreto sin retracción.

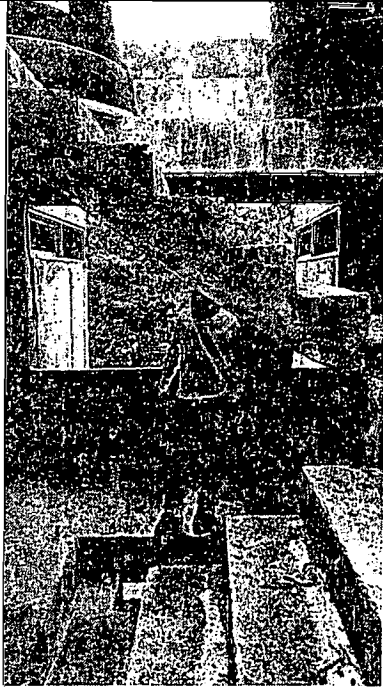
Figura 100. Escalera segregada e irregular.

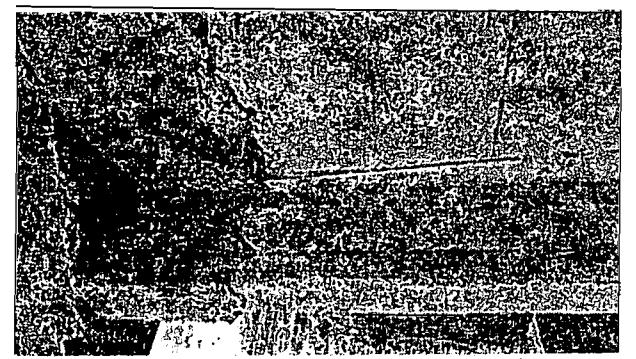
Figura 111. Junta mal ejecutada en nudo.
