## ESTUDIO DE AMENAZAS GEOLÓGICAS Y RECOMENDACIONES GEOTÉCNICAS

**ESTUDIO DE LAS AMENAZAS GEOLÓGICAS**  
**En las cuencas y áreas vecinas a la**  
**Infraestructura de acueducto,**  
**Municipio de Amagá (Antioquia).**

**Conhydra S.A E.S.P**

Punto Critico Amaga

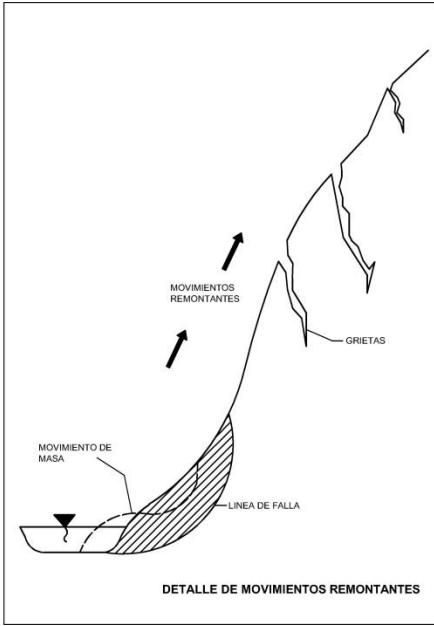
Los procesos geotécnicos activos de los taludes y laderas corresponden generalmente, a movimientos de masa y procesos remontantes por la caracterización de los materiales que conforman un talud de roca, suelo natural o relleno, o una combinación de ellos. Los movimientos ocurren generalmente, a lo largo de superficies de falla, por caída libre, movimientos de masa, erosión o flujos por filtración de aguas de escorrentía o alteración de nacimientos o corrientes de agua, debido a la ejecución de obras.

La principal causa de los problemas en los taludes es la presencia del agua lluvia por arrastre, infiltración, zonas de vertiente sin cobertura vegetal, escorrentía, agua subterránea, la deforestación y alguna falla geológica. La protección de la superficie del terreno generalmente se obtiene utilizando la vegetación como obra principal de estabilización y protección superficial y se debe tener especial cuidado en la selección del sistema de establecimiento de la cobertura vegetal y

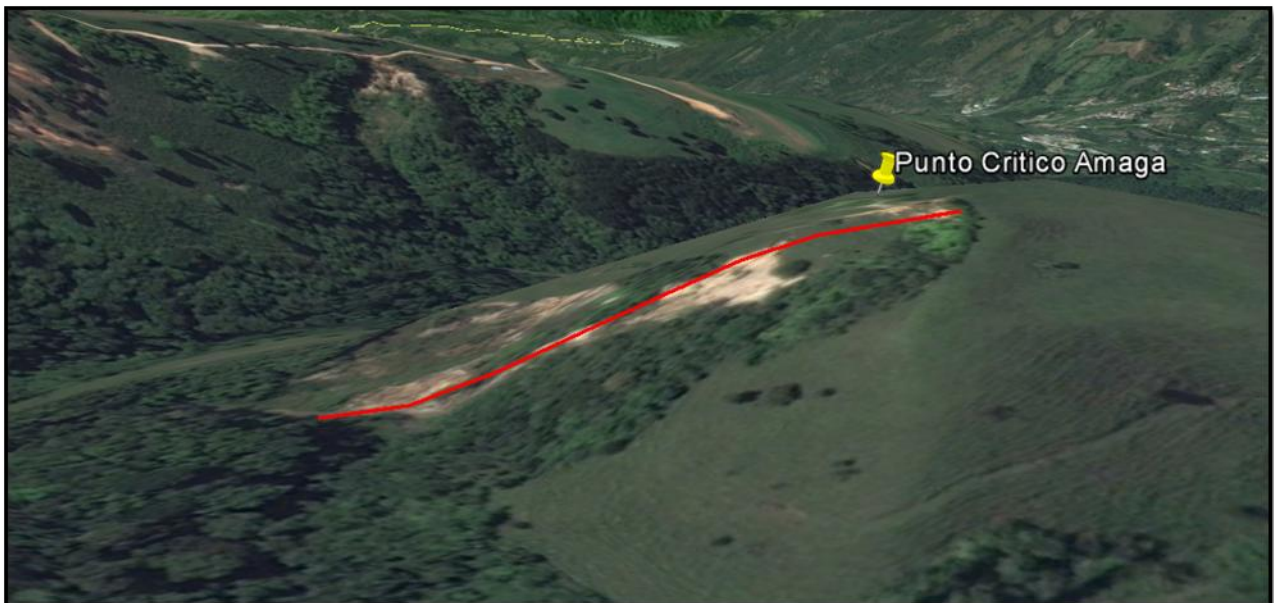
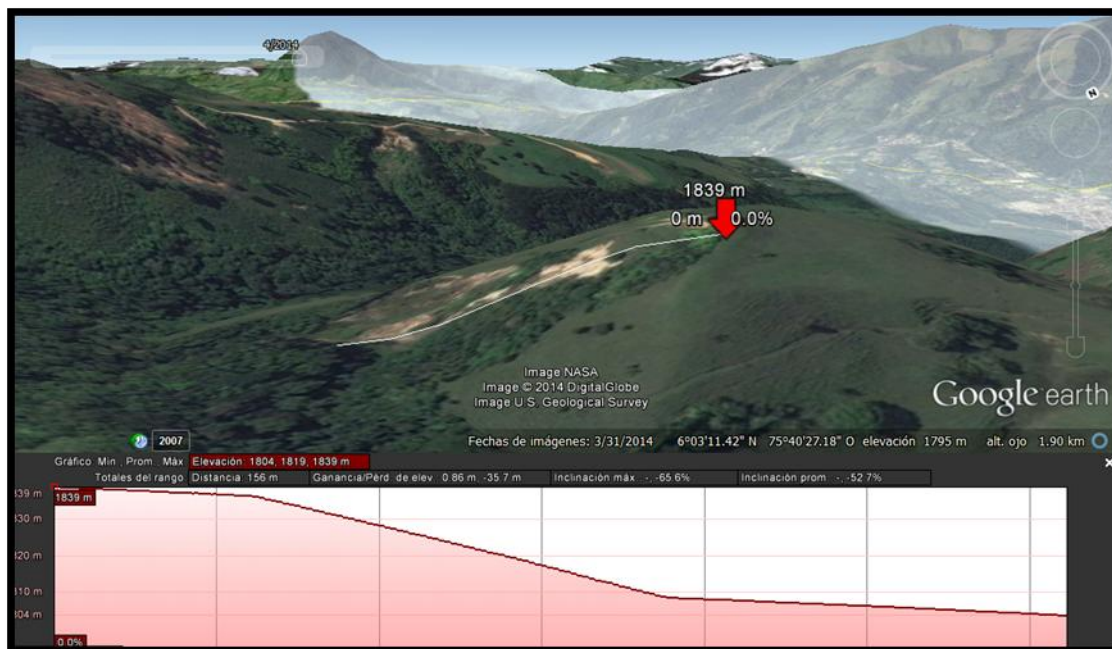
**Figura 9.** Ubicación Punto Crítico.

En las fotos 1, 2 y 3 mostradas con anterioridad evidenciamos el deslizamiento que afecta la unidad de análisis:

Se tienen una perspectiva con la visita realizada que permite apreciar la magnitud del deslizamiento, pero con el fin de hacer un análisis más completo se utilizan las fotos aéreas del programa google earth de los años 2007, 2009, 2011 y 2014, en las que se observa que la situación no ha cambiado en los 7 años de lapso entre la primera y última toma. En cuanto a la estabilidad del mismo, no se observan variaciones en morfología ni se evidencia procesos morfodinámicos activos que atenten contra la estabilidad de la infraestructura construida en su entorno.

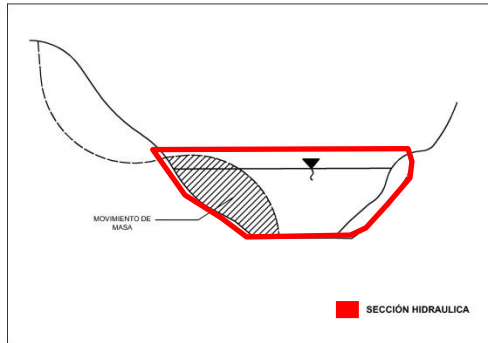
En la base de la falla, o pie de la falla, el flujo de material depositado afecta el cauce y los lineamientos de la sección hidráulica de la quebrada la paja, minimizando la capacidad de flujo pues obstruye el paso, aumenta la velocidad y produce socavación en las paredes de los taludes, como observamos en la siguiente fotografía:

Inicialmente se debe definir el cauce original de la quebrada, además diseñar la pendiente del talud, analizando a detalle las condiciones de litología, estructura y meteorización de los materiales constitutivos del mismo. El suelo y la roca son materiales extremadamente complicados y heterogéneos y tienden a deteriorarse con el tiempo por agentes externos y procesos de intemperismo. Los suelos residuales por la presencia de discontinuidades estructurales son especialmente difíciles de manejar.
