INFORME DE DIAGNÓSTICO, ALTERNATIVAS Y DISEÑO			 
	Consultoría para la elaboración de tres (3) estudios y diseños, que incluyen los componentes de riesgos y/o amenaza, de proyectos del sector Agua potable y Saneamiento básico, localizados en tres (3) municipios del Departamento de Antioquia			
	Corregimiento Cestillal - Municipio Cañasgordas - Antioquia	Agosto de 2014	Versión 1

## INFORME DE DIAGNÓSTICO, ALTERNATIVAS Y DISEÑO DEL CORREGIMIENTO CESTILLAL, MUNICIPIO DE CAÑASGORDAS - ANTIOQUIA

CONSULTORÍA PARA LA ELABORACIÓN DE TRES (3) ESTUDIOS Y DISEÑOS, QUE INCLUYEN LOS COMPONENTES DE RIESGOS Y/O AMENAZA, DE PROYECTOS DEL SECTOR AGUA POTABLE Y SANEAMIENTO BÁSICO, LOCALIZADOS EN TRES (3) MUNICIPIOS DEL DEPARTAMENTO DE ANTIOQUIA.

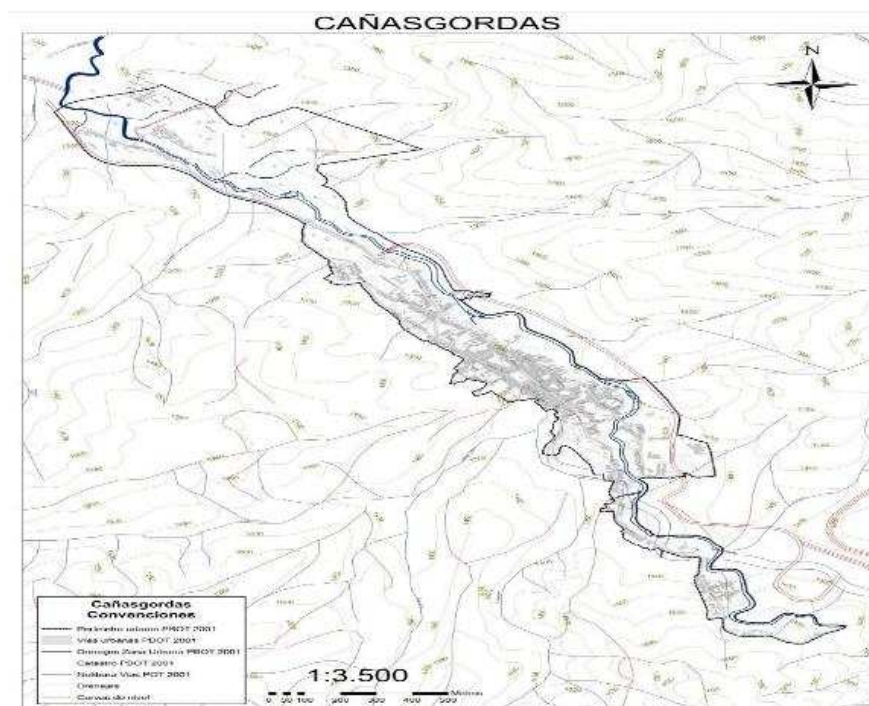
El territorio urbano está definido por el artículo 16 del Acuerdo N° 025 del PBOT de Cañasgordas del año 2000 y se delimita en el siguiente mapa de trabajo.

El perímetro urbano de Cañasgordas se definió a partir de toma de puntos cartográficos con relación a objetos geográficos identificables en el territorio.

El acuerdo del PBOT del año 2000 no definió zonas suburbanas, pero definió equivocadamente zonas de expansión urbana dentro del mismo perímetro existente, en Imántago al noroccidente y Buenos Aires al sureste.

Se encontraron grandes diferencias en la conformación del perímetro realizado en el PBOT del 2000 con respecto a la información del Atlas Veredal de Antioquia,

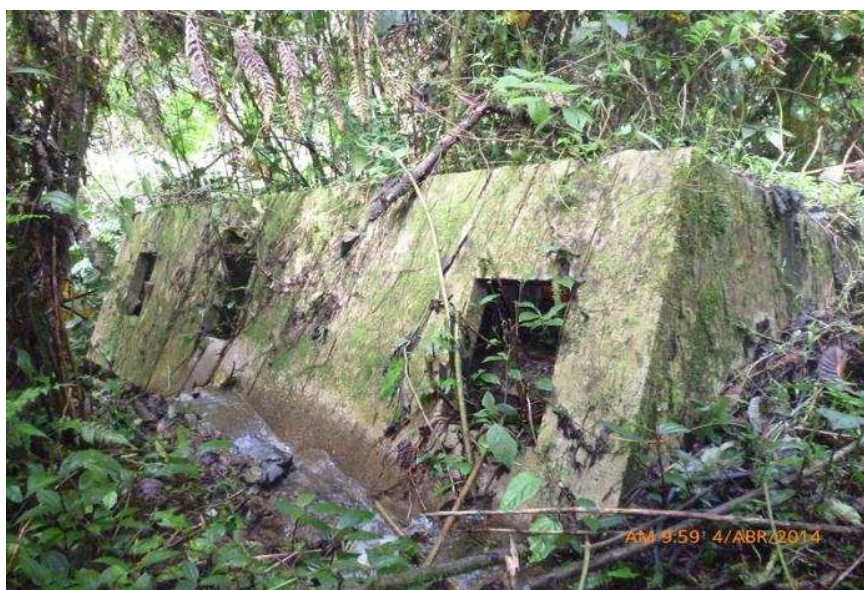
**Foto 5. Desarenador Volcado**

Inicialmente se tenía una estructura en concreto reforzado, que se encontraba ubicada aproximadamente a 15.0 m de la captación sobre la quebrada La Berrionda, fue construida en 2004, y durante la temporada invernal del año 2010 esta estructura sufrió volcamiento, causado por una avenida torrencial (Ver Foto 5) que la dejó fuera de servicio. A causa de esto la Federación Nacional de Cafeteros, realizó una donación al acueducto, de un tanque desarenador provisional en poliéster reforzado con fibra de vidrio (PRFV), el cual actualmente está funcionando como único desarenador. Este tanque tiene 3.70 m de largo, 0.90 m de ancho y 0.93 m de profundidad, y su tolva tiene 0.10 m de profundidad. (Ver Foto 6).

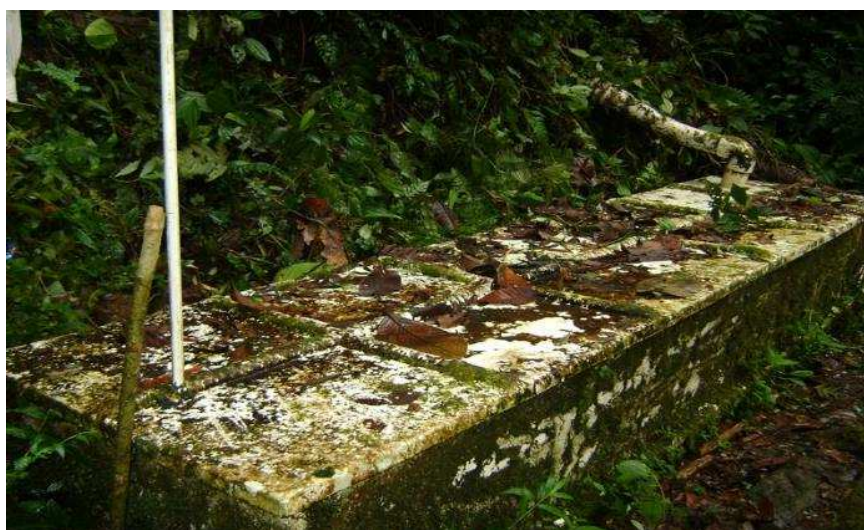
**Foto 6. Desarenador Actual**

El desarenador cuenta con dos entradas, de las cuales recibe los caudales provenientes de las dos captaciones, para luego pasar por una cámara de entrada, en donde se encuentra el dissipador de energía, el cual consta de una plaqueta en fibra de vidrio de 45 orificios de  $\frac{1}{2}$ " cada uno, para luego continuar con la zona de sedimentación y la zona de salida. El desagüe del desarenador cumple la función tanto de purga de lodos como de rebose de caudal, el cual se comprende de una tubería PVC de la altura del tanque que se ubica sobre el desagüe y cuando el llenado del tanque llega a su altura útil, el caudal rebosa por este tubo y es descargado hacia la quebrada La Berriondita.

En general el desarenador presenta buenas condiciones físicas; no tiene fisuras, solo presenta fugas leves en la tubería de entrada proveniente de la bocatoma de la quebrada La Berrionda, a causa de la poca fijación que tiene el tubo entrante en la estructura.

Por lo anterior, esta consultoría sugiere, que debe instalarse como mínimo otro módulo similar al existente o en su defecto construir o instalar un desarenador de mayor capacidad, de manera que pueda suplir las demandas actuales y futuras de la población beneficiada con el proyecto.

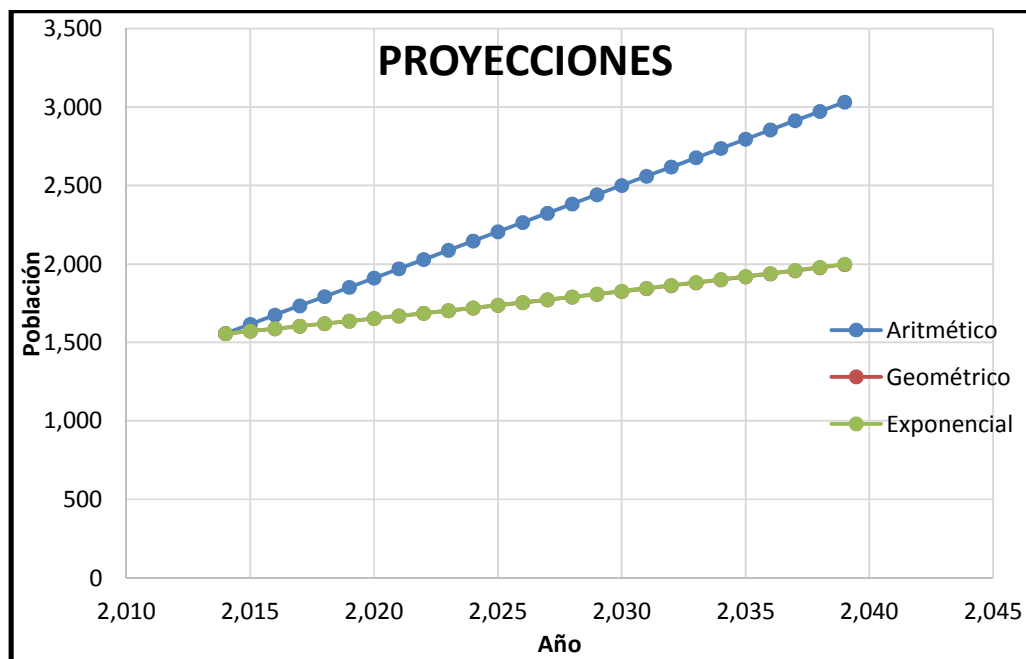
**Gráfico 1. Proyecciones de población**

A manera de aclaración, se tiene que los datos presentados para las proyecciones de población por los métodos geométricos y exponencial son similares, debido a que la tasa de crecimiento anual adoptó el mismo valor (1,0%), lo que da como resultado que la población año por año difiera en pocos habitantes.

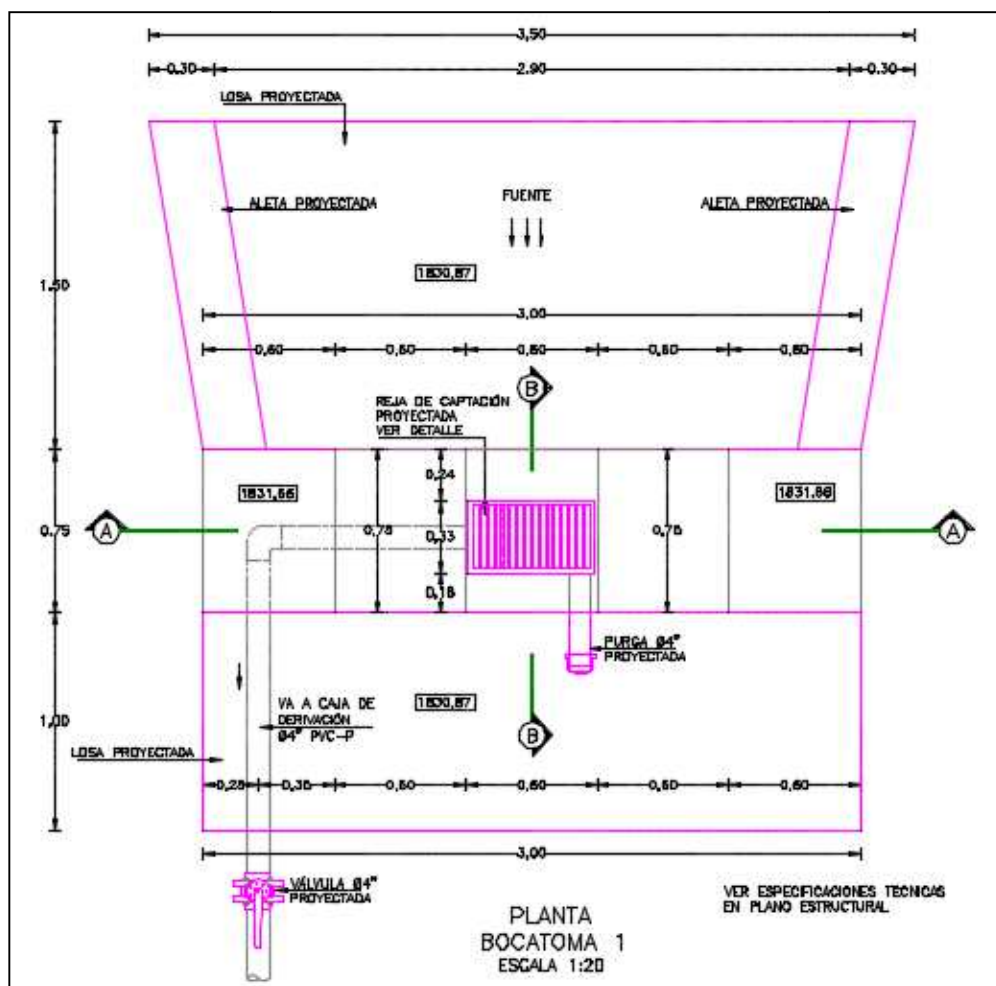
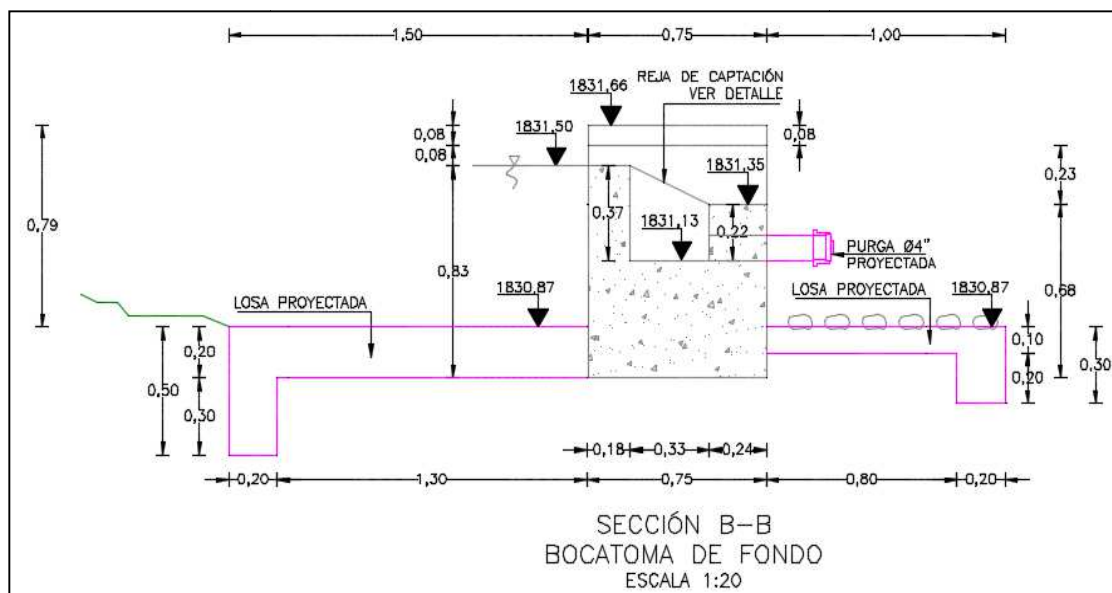
**Figura 3. Optimizaciones proyectadas en bocatoma La Berrionda**

Para prolongar la vida útil de la estructura de captación se realizará un tratamiento superficial de impermeabilización, reparación de grietas y fisuras. También se colocarán disipadores de energía cerca de la base de la estructura para evitar el lavado del lecho de la quebrada y el deterioro del concreto en su base por medio de una losa en concreto la cual tendrá piedra incrustada de diámetros entre 4" y 6" recolectadas del mismo lecho de la quebrada las cuales harán las veces de disipadores de energía y protegerán el lecho de ser socavado por la corriente. Por otro lado se optimizará la rejilla existente de captación anexándole un sistema de bisagra y aplicando pintura epóxica.

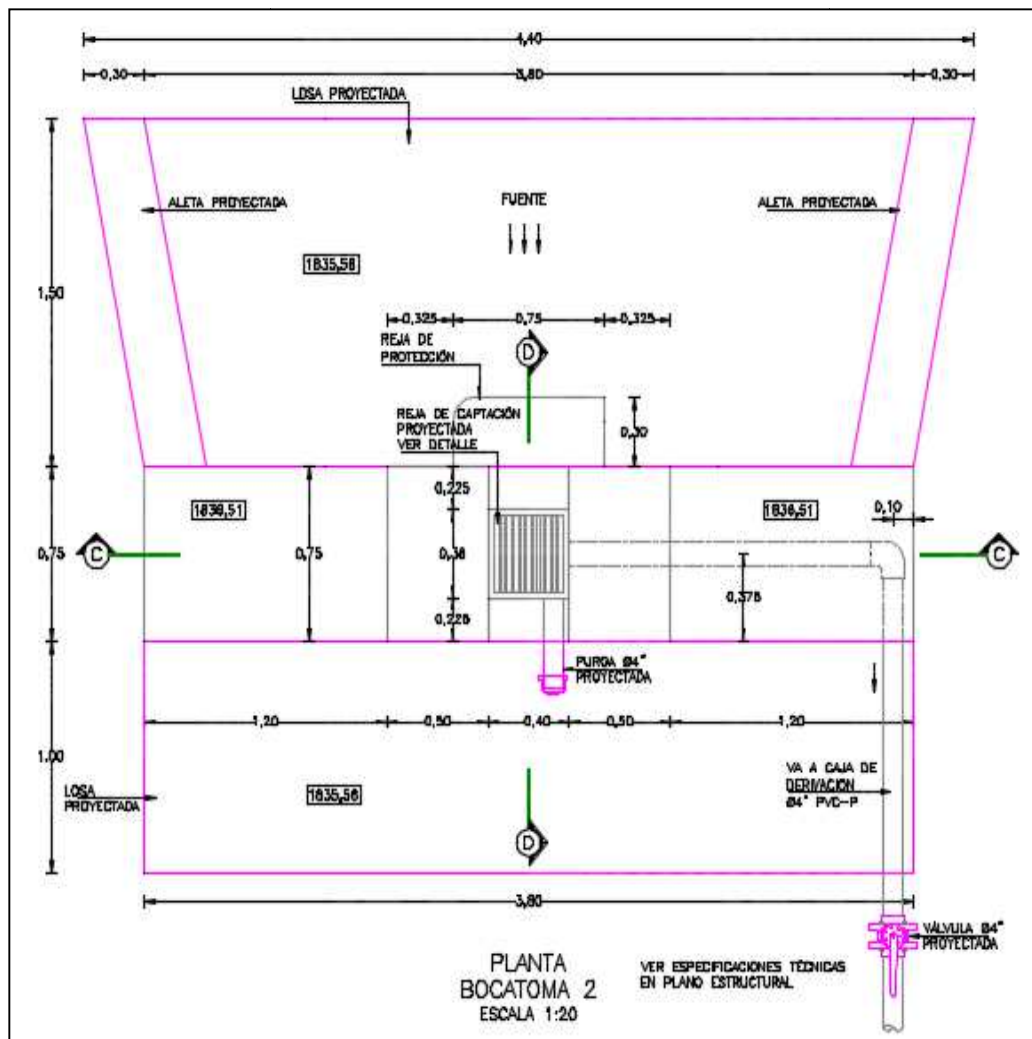
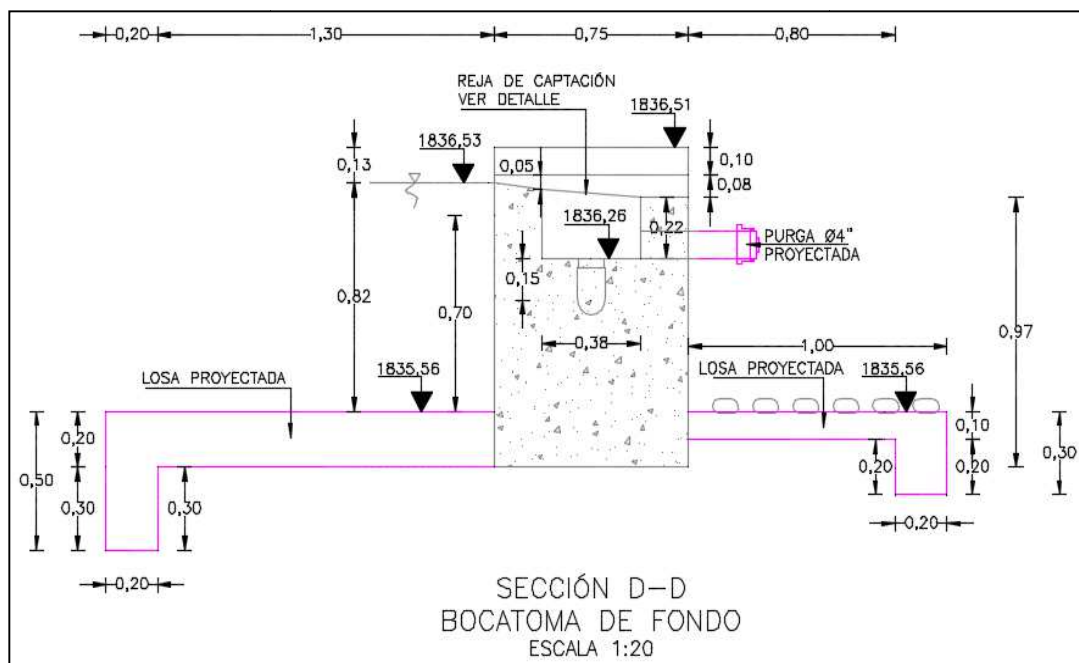
**Figura 4. Optimizaciones proyectadas en bocatoma La Berriondita**

Para prolongar la vida útil de la estructura de captación se realizará un tratamiento superficial de impermeabilización, reparación de grietas y fisuras. También se colocarán disipadores de energía cerca de la base de la estructura para evitar el lavado del lecho de la quebrada y el deterioro del concreto en su base por medio de una losa en concreto la cual tendrá piedra incrustada de diámetros entre 4" y 6" recolectadas del mismo lecho de la quebrada las cuales harán las veces de disipadores de energía y protegerán el lecho de ser socavado por la corriente. Por otro lado se optimizará la rejilla existente de captación anexándole un sistema de bisagra y aplicando pintura epóxica.

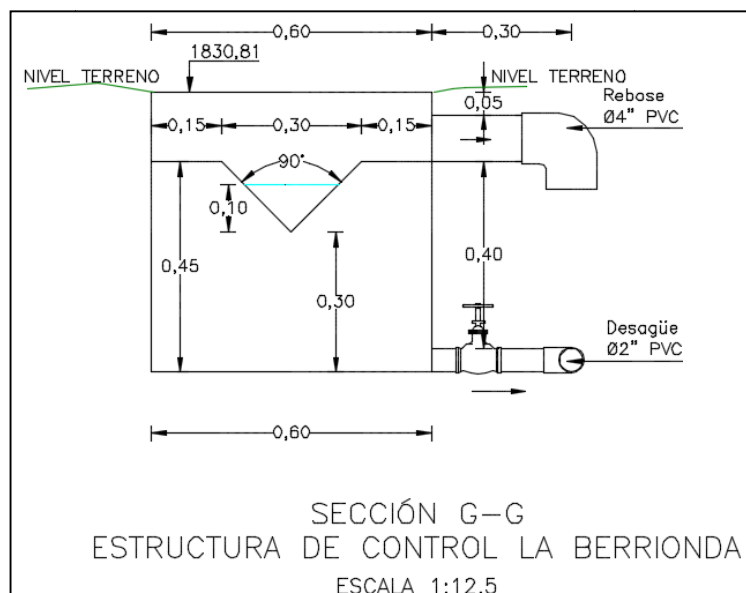
Figura 5. Estructura de regulación proyectada en PRFV (La Berrionda)

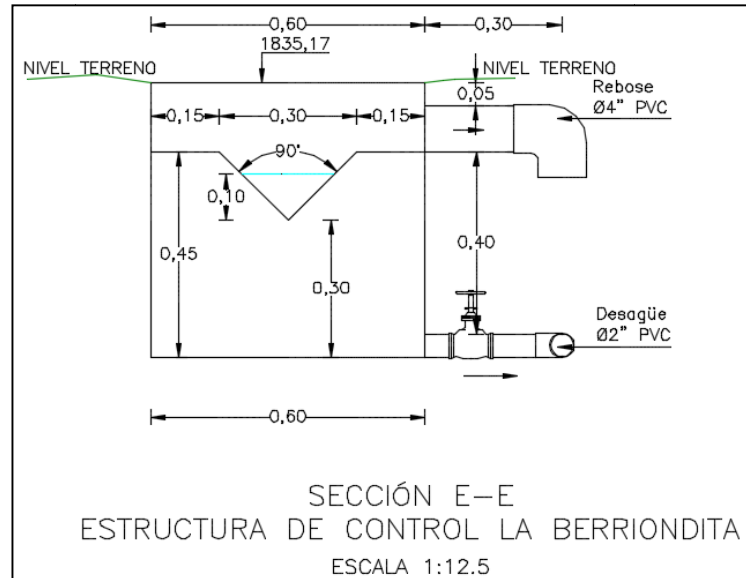
**Figura 6. Estructura de regulación proyectada en PRFV (La Berriondita)**

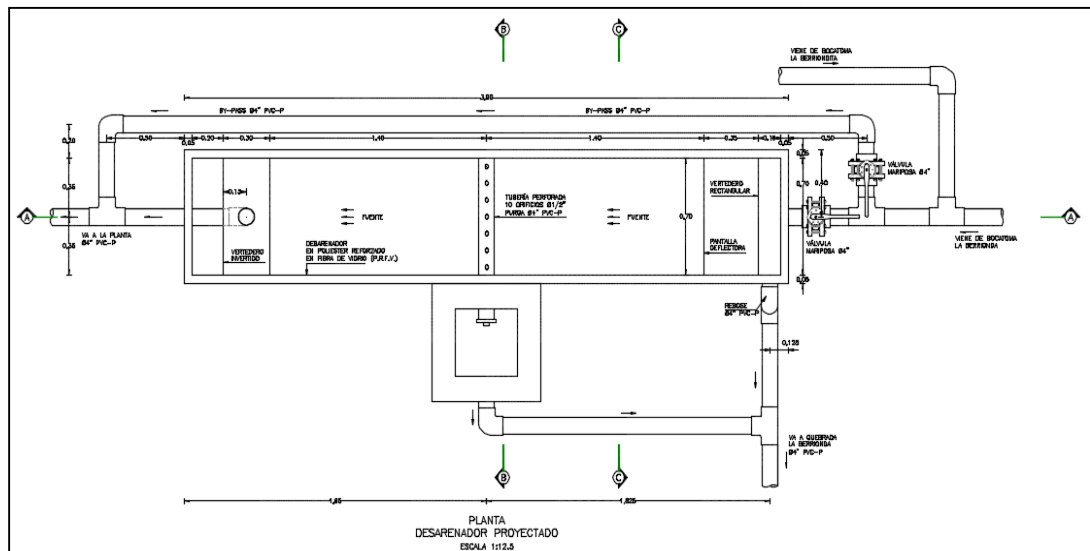
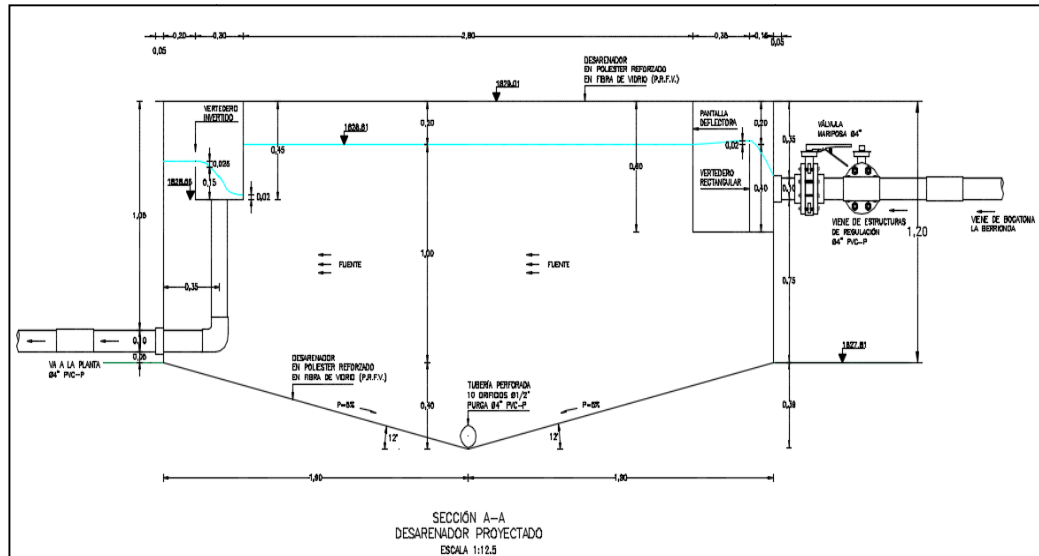
**Figura 7. Desarenador proyectado en PRFV**

Al desarenador también se le instalará una tubería de paso directo (By-Pass) PVC-P de Ø4", que desviará el caudal que llega de la caja de derivación hacia la conducción de aguas crudas (PVC-P Ø 4"), en caso de que sea necesario sacarlo de servicio o para su mantenimiento. Para el correcto funcionamiento del paso directo se colocarán válvulas de mariposa de 4 pulgadas de diámetro a la entrada del tanque y a la entrada del by-pass. Ver diseño hidráulico del desarenador en el Anexo 8.3

El plano y los detalles completos se pueden encontrar en el Plano CAG\_CES\_DIS\_ABT\_3.dwg

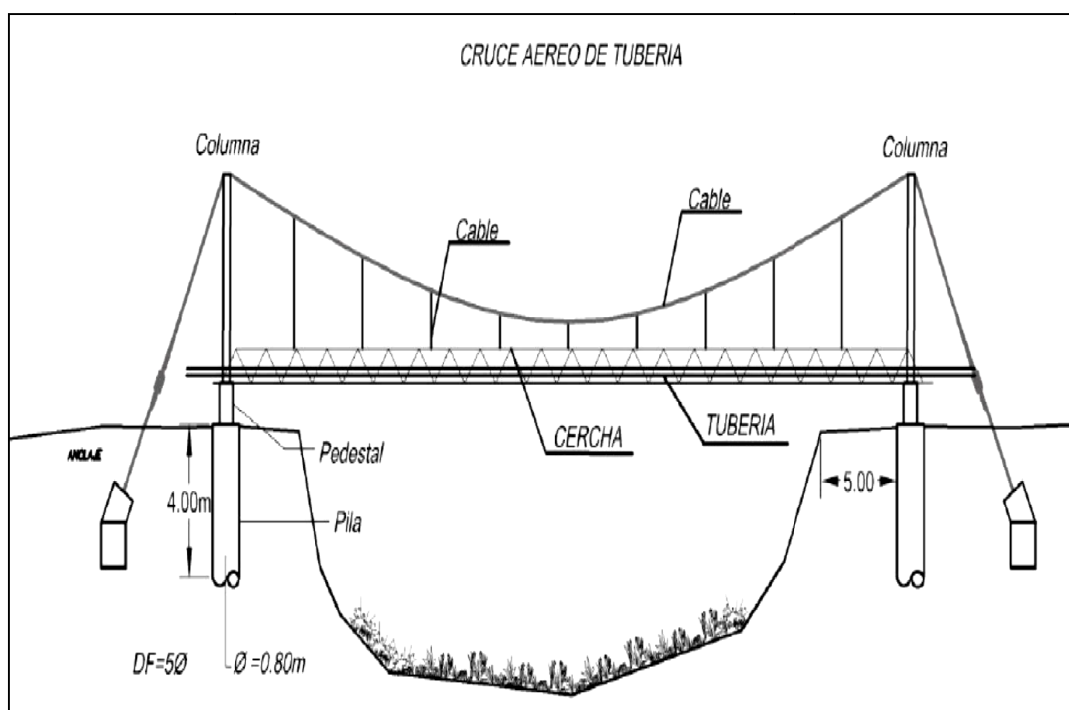
**Figura 8. Detalle de viaducto para longitudes extensas.**

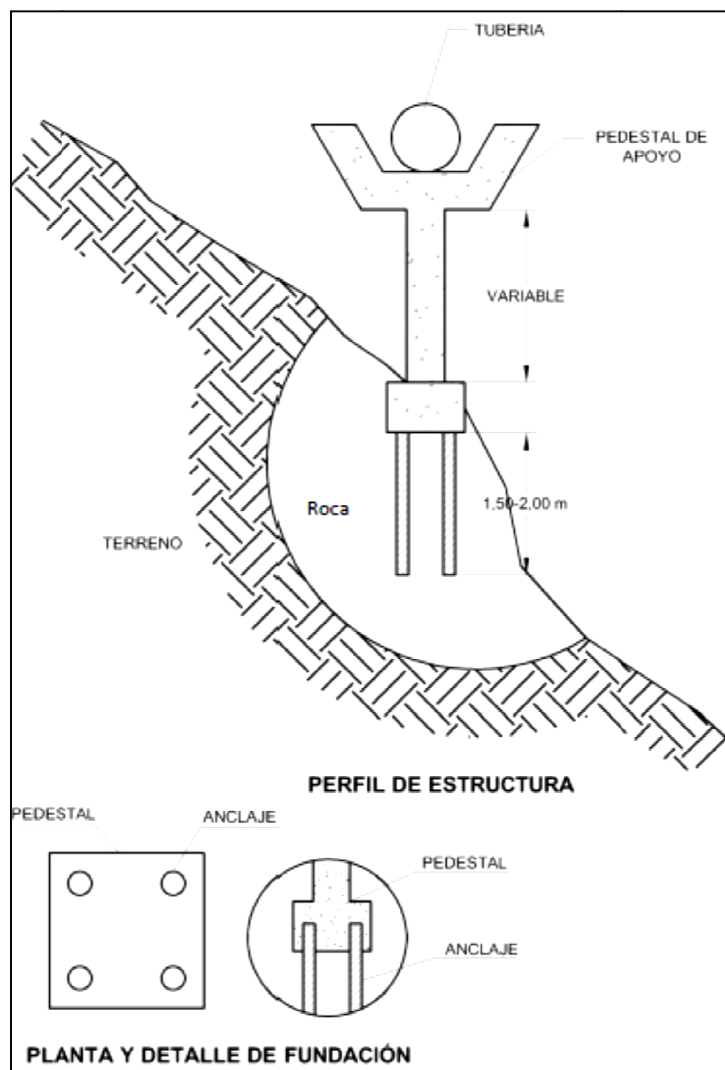
**Figura 9. Detalle de apoyos con pedestales anclados a roca para longitudes cortas y zonas de afloramiento rocoso**
