INFORME DE DIAGNÓSTICO, ALTERNATIVAS Y DISEÑO			 
	Consultoría para la elaboración de estudios y diseños que incluyen los componentes de riesgo y/o amenaza para la recuperación y construcción de la Infraestructura de Agua potable y Saneamiento Básico, localizados en 3 Municipios del Departamento de Antioquia.			
	Vereda San Francisco - Municipio San Pedro de los Milagros - Antioquia	Agosto de 2014	Versión 1

## INFORME DE DIAGNÓSTICO, ALTERNATIVAS Y DISEÑO SAN PEDRO DE LOS MILAGROS - ANTIOQUIA

CONSULTORÍA PARA LA ELABORACIÓN DE ESTUDIOS Y DISEÑOS QUE INCLUYEN LOS COMPONENTES DE RIESGO Y/O AMENAZA PARA LA RECUPERACIÓN Y CONSTRUCCIÓN DE LA INFRAESTRUCTURA DE AGUA POTABLE Y SANEAMIENTO BÁSICO, LOCALIZADOS EN TRES (3) MUNICIPIOS DEL DEPARTAMENTO DE ANTIOQUIA.

Agosto de 2014

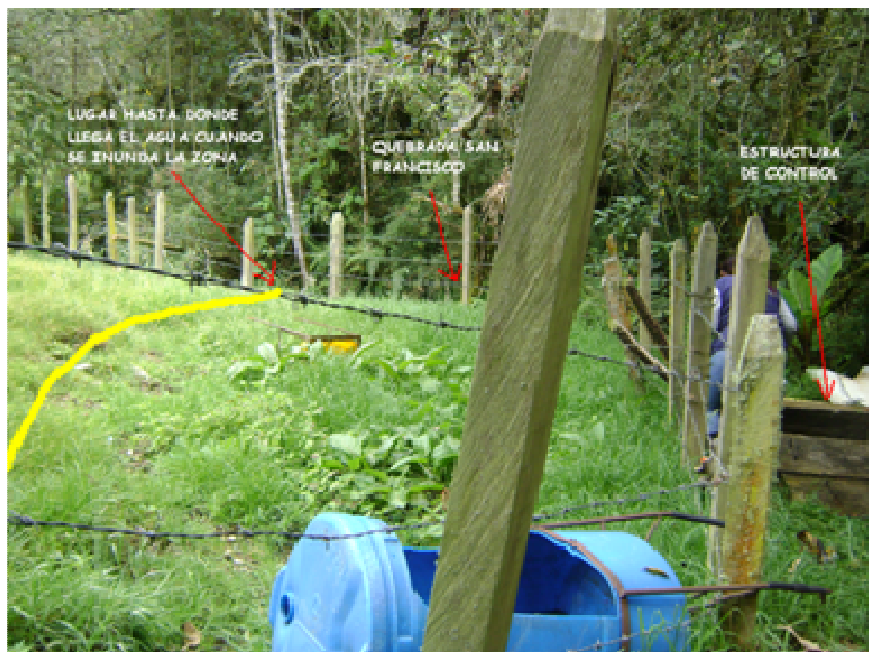
**Foto 2.** Lugar de inundación de la zona de captación San Francisco.

Por lo anterior, la caja de derivación deberá ser reubicada cerca al desarenador, para que haya un correcto transporte del agua y la estructura no se deteriore a causa de las inundaciones que se presentan en el lugar.

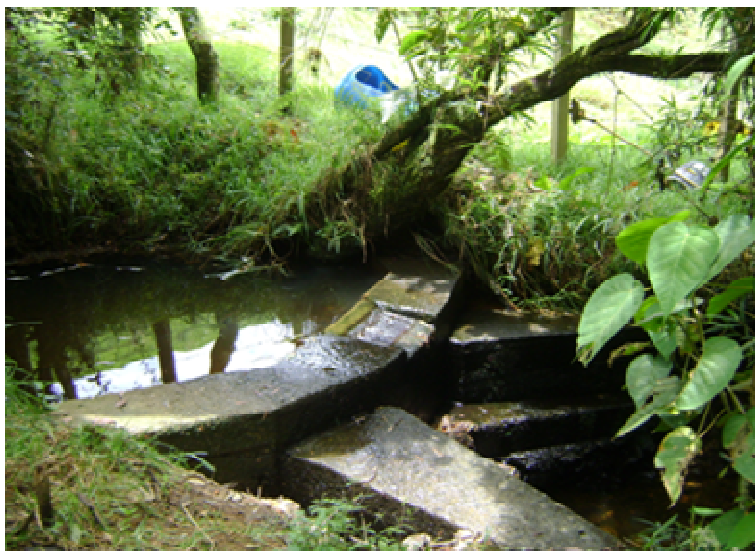
Esta bocatoma presenta una fuga en la parte inferior de su estructura, afectando la prestación del servicio a la comunidad por pérdidas de caudal, especialmente en temporada de sequía. La estructura ha sido debilitada por las avenidas torrenciales generadas en la temporada invernal, se ha socavado en su base como se observa en la Foto 5, para evitar que la estructura se siga deteriorando, ésta se debe reforzar e impermeabilizar adecuadamente.

**Foto 3.** Bocatoma San Francisco.

Para prolongar la vida útil de la estructura de captación se realizará un tratamiento superficial de impermeabilización, reparación de grietas, fisuras y socavaciones presentes especialmente en la base de la bocatoma. Con la colocación de disipadores de energía cerca de la base de la estructura se evitará el lavado del lecho de la quebrada y el deterioro del concreto en su base.

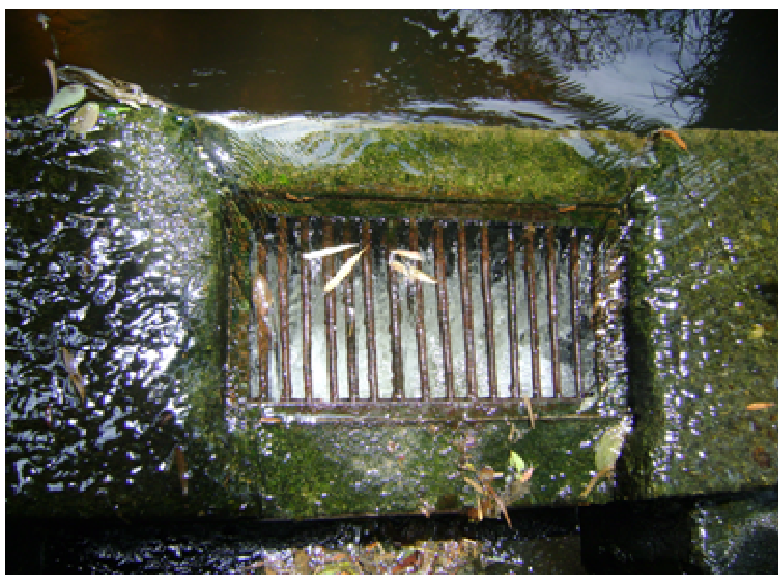
**Foto 4.** Rejilla de captación bocatoma San Francisco.

Con el fin de evitar obstrucciones en el sistema y arrastre de la rejilla, ésta se anclará a la estructura de captación a través de nuevas bisagras y se le aplicará un anticorrosivo para evitar la oxidación y posterior deterioro del dispositivo.

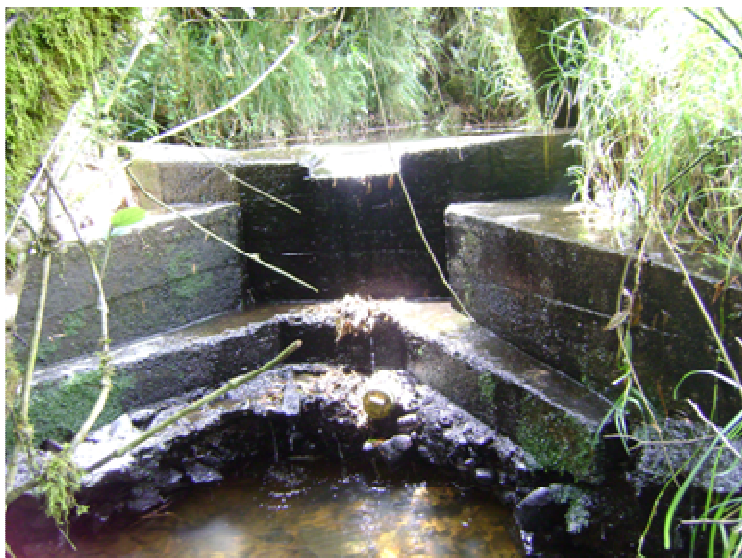
**Foto 5.** Socavación en la base de la bocatoma de la quebrada San Francisco.

Los daños causados tienen más relación con el bajo perfil de ingeniería del sistema que con la creciente que los afectó, por ejemplo las aletas laterales de las bocatomas no tienen inclinación para centrar la corriente en crecientes importantes y por eso socavan las márgenes, al igual que no tienen disipadores inmediatamente debajo de la estructura de bocatoma por lo que socavan el lecho que es susceptible de lavado.

Además de las obras en la rejilla, la estructura requiere ser revocada por toda su superficie, y posteriormente se le debe aplicar un material impermeabilizante para solucionar el problema de fugas existentes en la base de la misma.

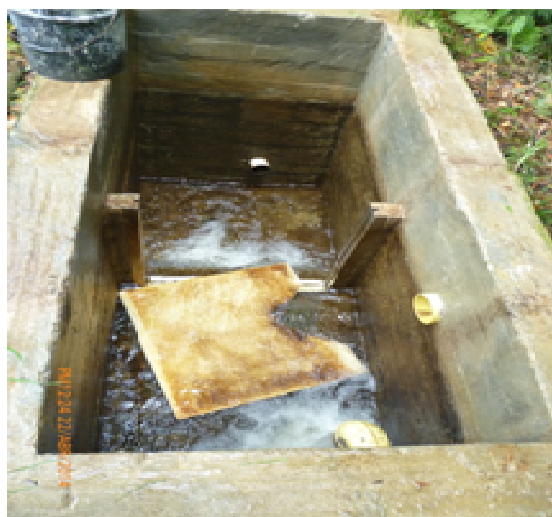
Finalmente el agua sale de la estructura y es conducida al desarenador a través de una tubería PVC-P RDE 21 de Ø 3" de 69,0 m de longitud.

**Foto 6.** Estructura de regulación  
Quebrada San Francisco

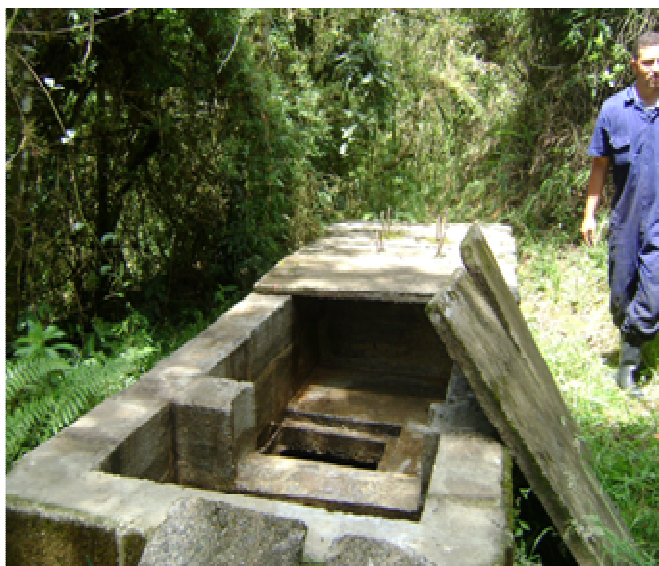
**Foto 7.** Desarenador del sistema de captación San Francisco.

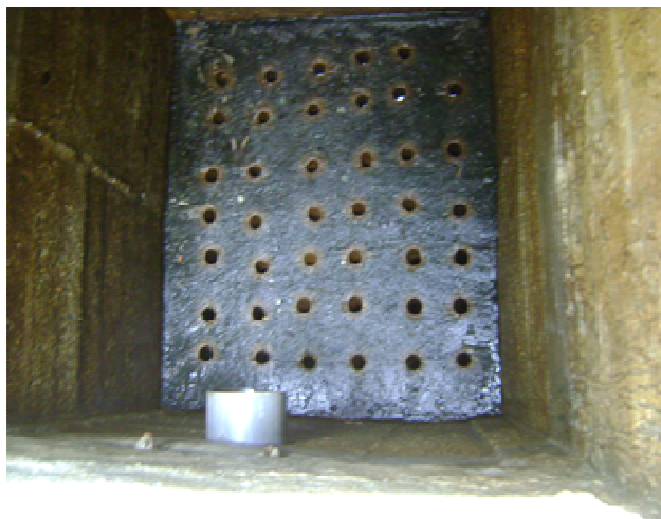
**Foto 8.** Pantalla deflectora a la salida del desarenador.

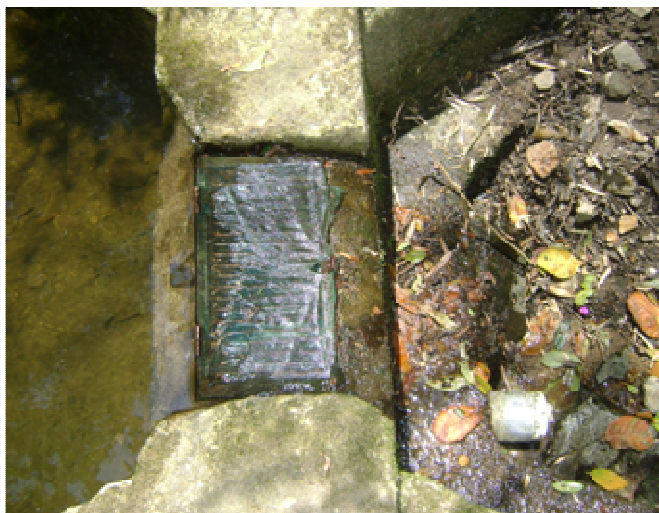
**Foto 9.** Rejilla de captación bocatoma Montenegro

En esta bocatoma, la rejilla no se encuentra anclada a la estructura debido a que tiene dañada la bisagra, por lo cual este dispositivo es propenso a ser removido en avenidas torrenciales que se presentan en la fuente durante temporadas invernales fuertes, facilitando de esta manera obstrucciones en la estructura con ramas, árboles y sedimentos arrastrados por la corriente. Por lo anterior, la rejilla debe ir anclada adecuadamente a la estructura y se le debe realizar un tratamiento con anticorrosivo para evitar su deterioro.

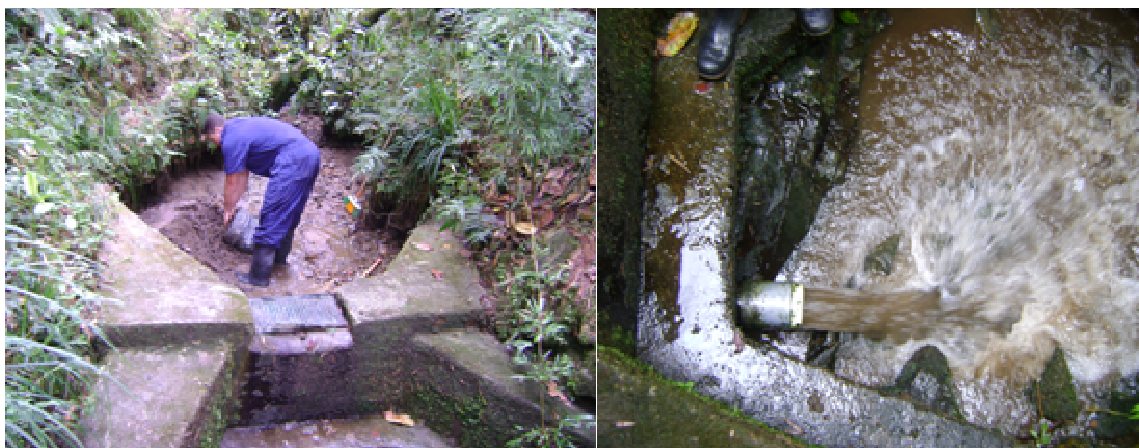
**Foto 10.** Limpieza del dique quebrada Montenegro.

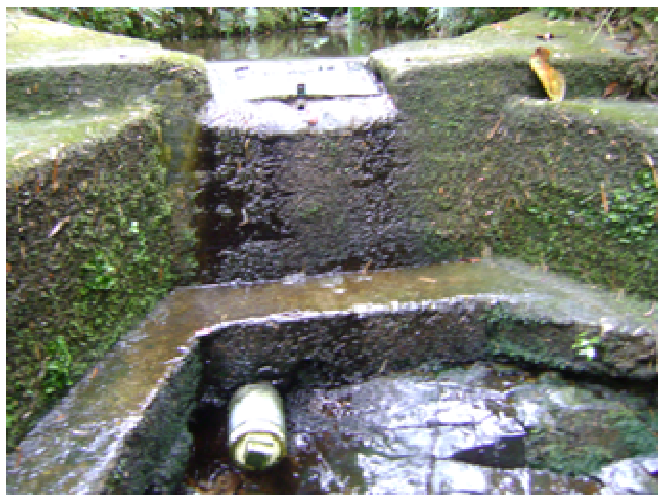
En la bocatoma se evidencian fugas, lo cual significa pérdidas del caudal captado para el abastecimiento de la vereda. También se puede observar que la bocatoma capta todo el caudal de la quebrada y no deja el caudal ecológico exigido por la autoridad ambiental.

**Foto 11.** Bocatoma quebrada Montenegro

Además de las obras en la rejilla, la estructura requiere ser revocada por toda su superficie, y posteriormente se le debe aplicar un material impermeabilizante para solucionar el problema de fugas existentes en la base de la misma.

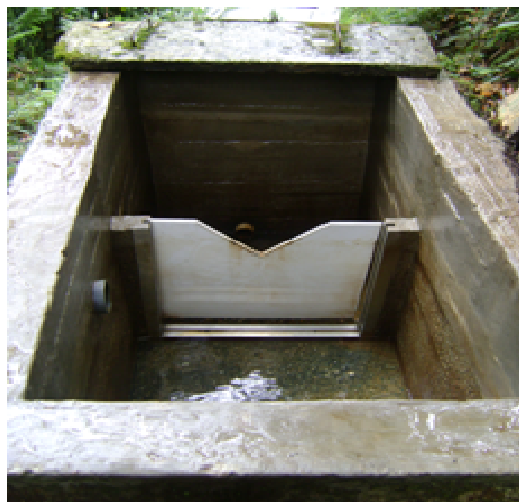
**Foto 12.** Estructura de regulación quebrada Montenegro.

Adicionalmente a la estructura se le aplicará revoque e impermeabilización en su interior, ya que actualmente se encuentra desgastada por la socavación generada por la corriente de agua.

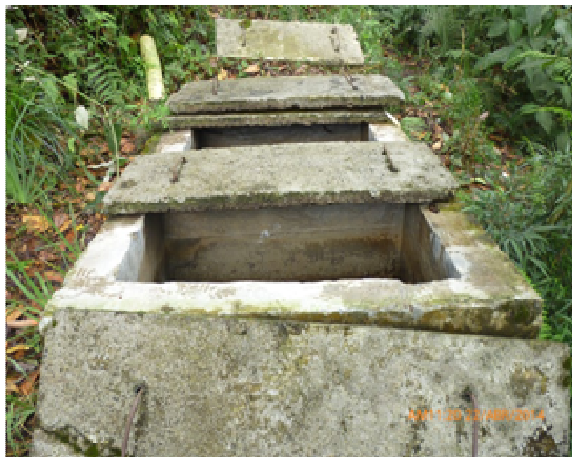
**Foto 13.** Desarenador Sistema Montenegro

El tanque desarenador del sistema Montenegro se encuentra ubicado muy cerca de la ladera derecha de la quebrada del mismo nombre, la cual tiene alta pendiente, por lo que se recomienda la construcción de un muro en gaviones, con el cual se logre estabilizar el talud y evitar daños en la estructura.

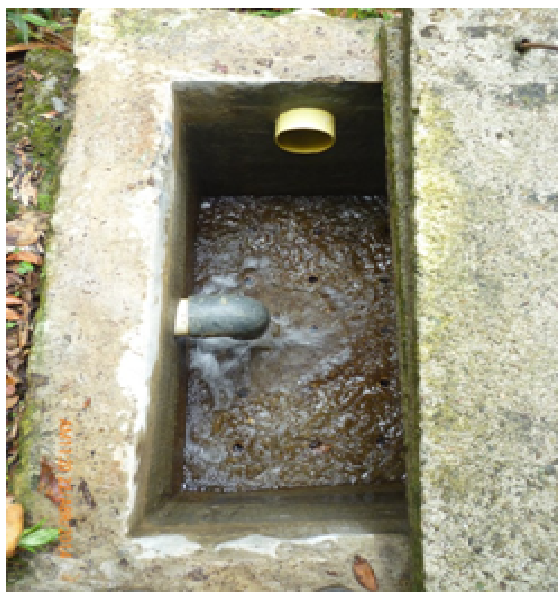
**Foto 14.** Zona de entrada desarenador quebrada Montenegro

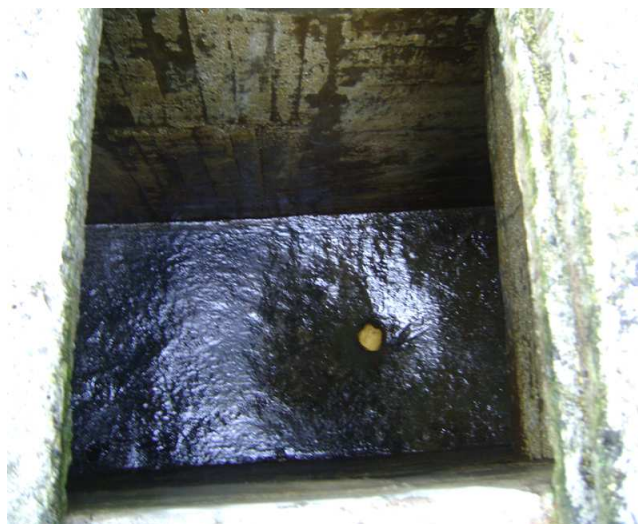
**Foto 15.** Desagüe en la zona de sedimentación

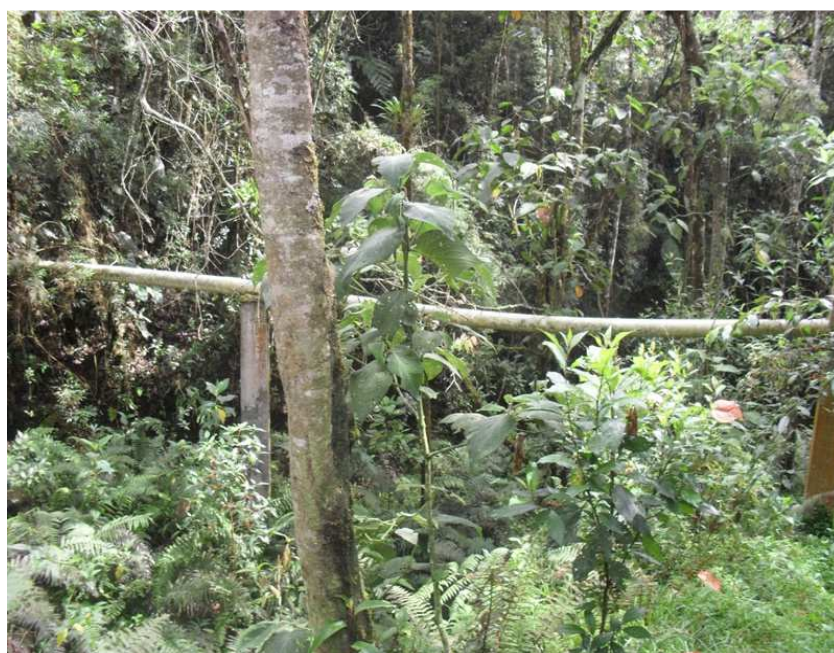
promedio de 2,90 m. Se observa que el tramo de conducción anteriormente mencionado está un poco deflectado, por lo tanto se requiere de otro tipo de soporte que evite posteriores fisuras y daños en la tubería. (Ver Foto 16 ).

**Foto 16.** Tramo de conducción elevado.

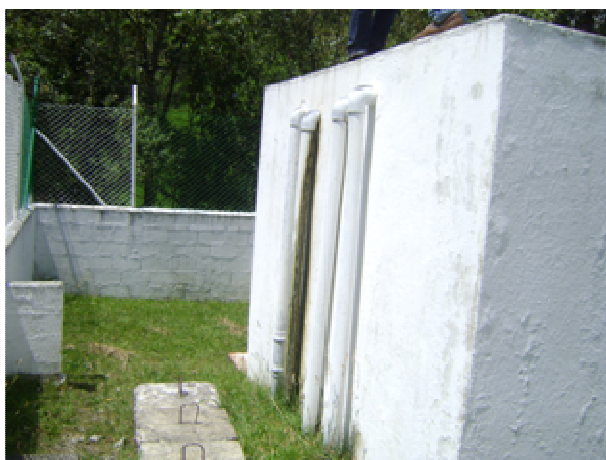
A cada filtro llega el agua sedimentada de las dos quebradas a través de dos tuberías independientes (ver Foto 17), en material PVC-P de Ø 4". Cada filtro tiene un ancho de 1,40 m, una longitud de 2,30 m y una profundidad de 3,48 m. La tubería de rebose de los filtros es en material PVC Ø 4".

**Foto 17.** Entrada a los filtros del agua captada por las dos bocatomas.

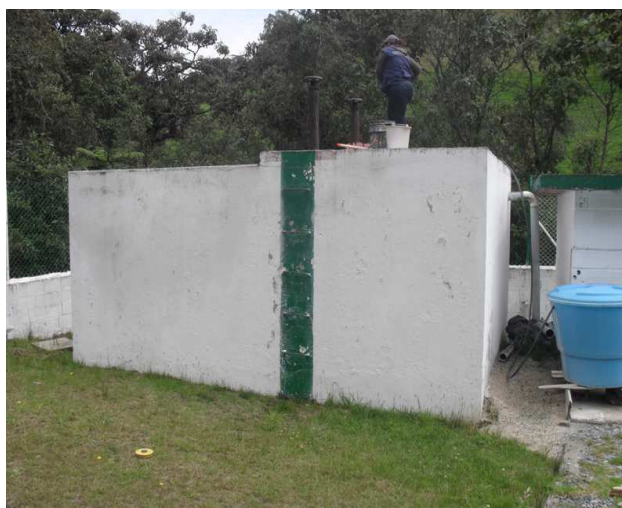
**Foto 18.** Filtros PPA vereda San Francisco.

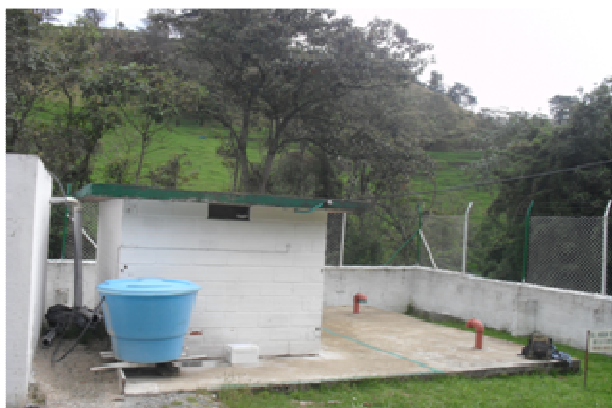
Una vez filtrada el agua captada de las dos fuentes, pasa al tanque de almacenamiento de 75 m<sup>3</sup> de capacidad, donde el agua es desinfectada con hipoclorito de calcio. El tanque se encuentra localizado en la parte inferior de la caseta de operaciones, está construido en concreto reforzado y posee dos respiraderos en tubería PVC Ø 4”, su estado actual es adecuado. La tubería que sale del tanque hacia la red de distribución es de PVC-P de Ø4”.

**Foto 19.** Tanque de almacenamiento y caseta de operaciones.

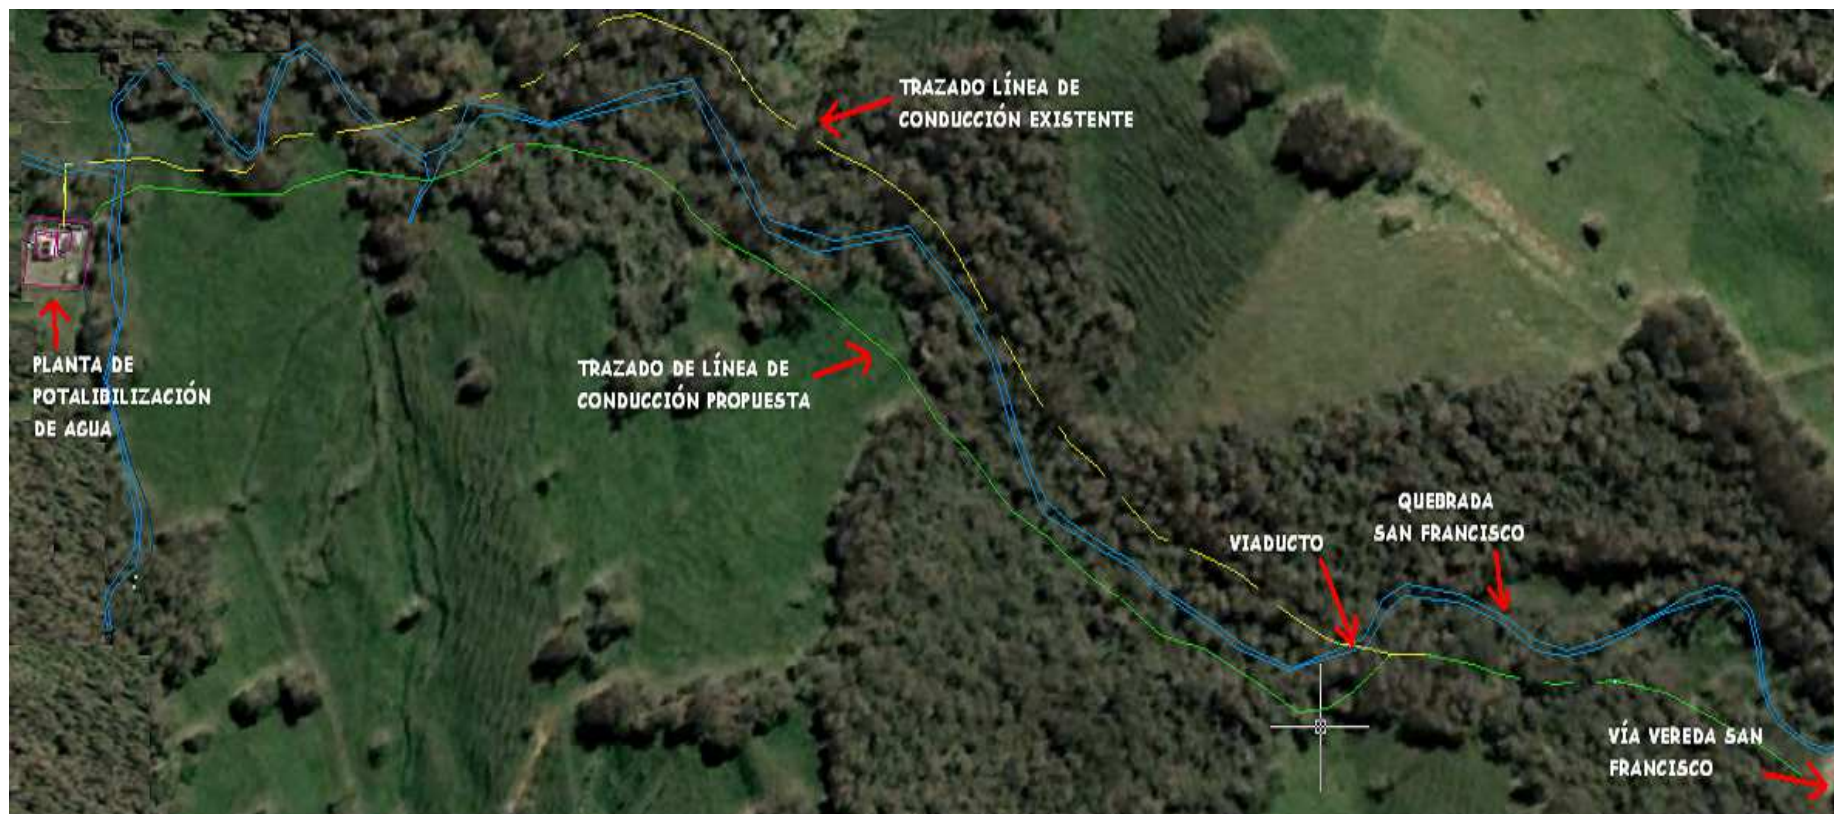
**Figura 6.** Trazado de la línea de conducción Acueducto San Francisco
