Asunto: INFORME ACTUACION ESPECIAL DE FISCALIZACION

INFORME ACTUACIÓN ESPECIAL DE FISCALIZACIÓN

PROYECTOS IDENTIFICADOS COMO CRITICOS EN EL APLICATIVO “EN EL RADAR”

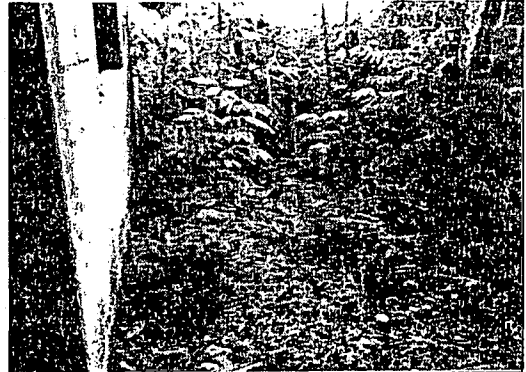
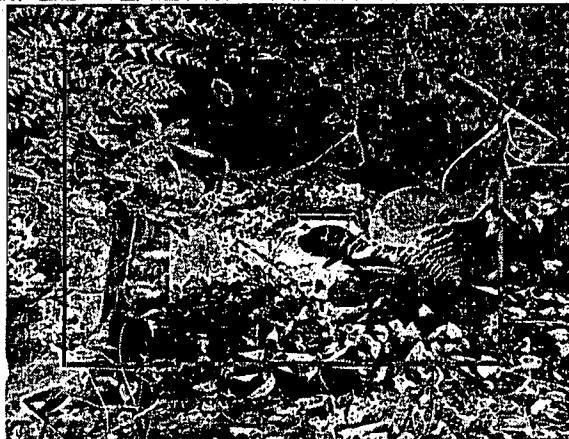
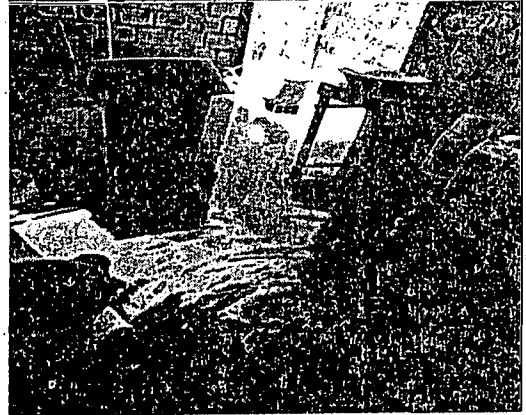
-Los patios de las viviendas se encuentran inundados, por la falta de nivelación de los mismos y porque en las cajas de inspección domiciliarias de cada vivienda, la tubería que sale de la caja, tiene un nivel superior al de la tubería que llega, represando el agua hacia la parte posterior al patio de las viviendas.

El agua no se evacúa, al estar más alta la tubería

de salida que la que entra de la casa

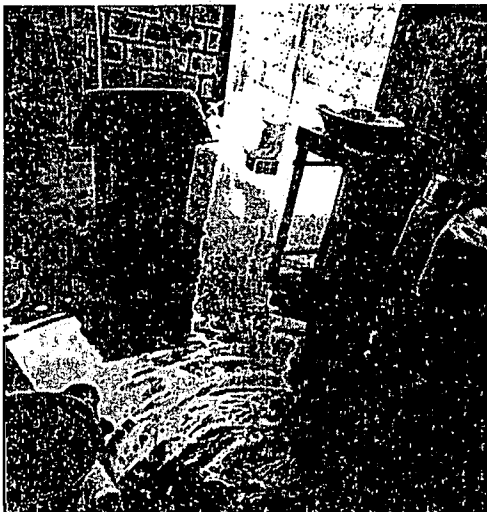
También debemos señalar, que el ingeniero de Comfenalco Santander, que asistió a la visita de evaluación de la CGR, pudo verificar que todos los patios presentaban problemas de inundación, sin importar las condiciones de avance de las obras de patios, (con rejillas o sin rejillas, nivelados o desnivelados) por lo cual al investigar con detalle en las cajas inundadas, se estableció que la tubería que sale de las viviendas y llega a la caja de inspección, está a nivel más bajo que la tubería que sale de la caja de inspección, generando el represamiento de agua.

Estado de los patios por inundación,

Mala construcción de patios y tuberías de desagüe

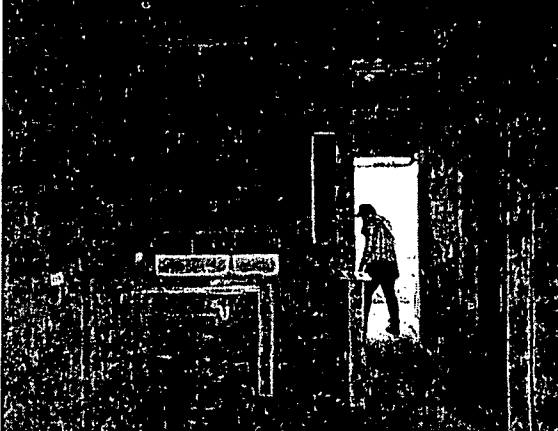
<p>Ilustración 11. Inexistencia de la viga entre los dos puntos señalados.</p>

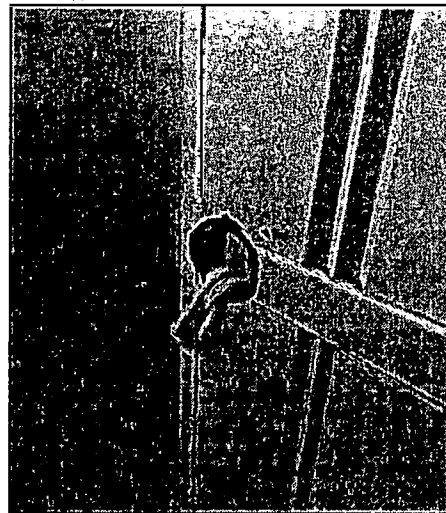
Se evidenció en la mayoría de las viviendas corrosión en las puertas metálicas instaladas en el acceso principal, salida al patio y en el baño, además de desprendimiento de las cerraduras y mal funcionamiento de las mismas. Se observaron varias puertas caídas debido a que los cordones de soldadura en las bisagras resultaban insuficientes.

Figura 10. Cerradura de puerta baño.

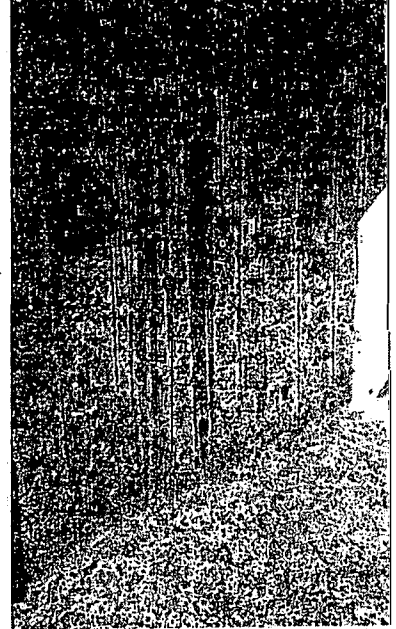
En los paramentos se observaron mallas 'calcadas', por lo que la colocación del refuerzo no se hizo de manera adecuada centrando la malla antes y después de la fundida, es decir que no se respetó el recubrimiento requerido en los planos estructurales.

Figura 15. Segregación en muro coincidente con refuerzo horizontal de la malla.

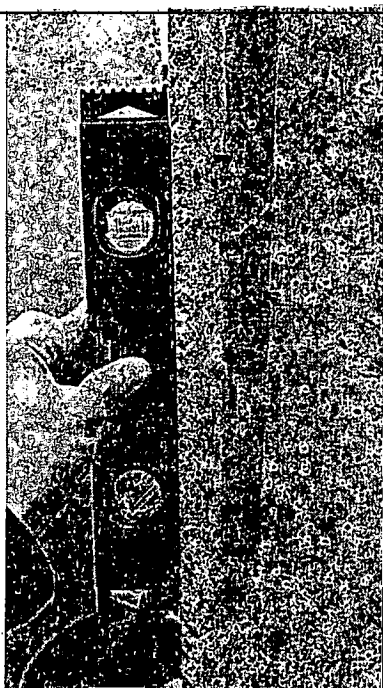
Figura 45. Muro desplomado.

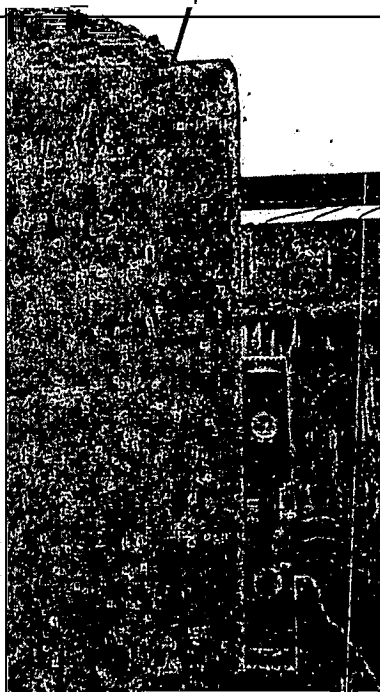
Figura 46. Muro desplomado.

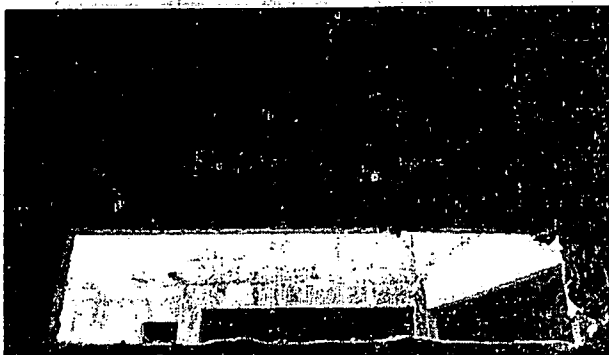
Por otra parte, se encontraron elementos deformados (pandeados), lo que indica la falta de control de la formaleta antes, durante y después del vaciado del concreto en la losa (Figuras 85 y 86).

Figura 86. Desnivel en placa.

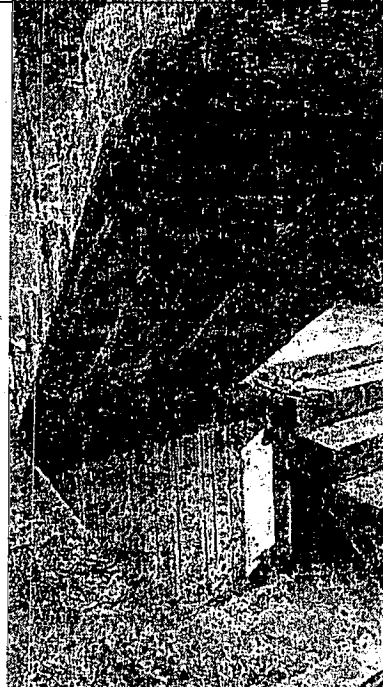
Figura 101. Refuerzo sin recubrimiento.

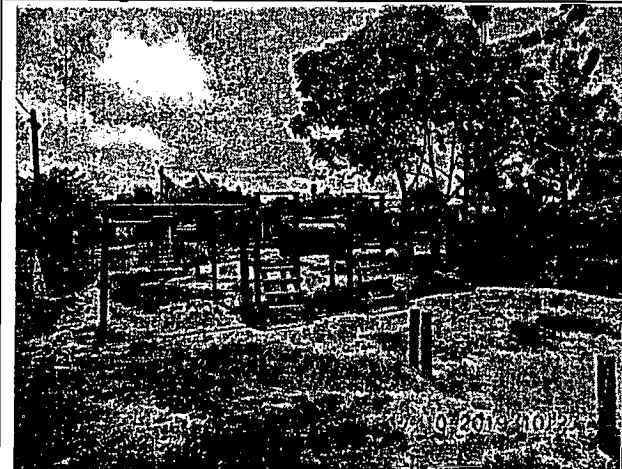
Figura 158. PTAR cerca de juegos infantiles.

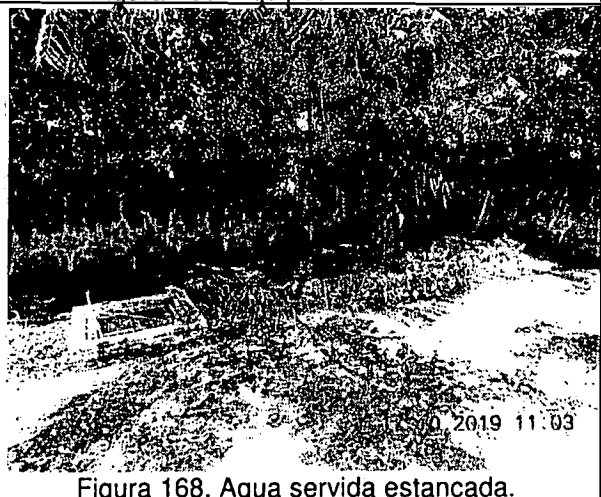
VEOLIA manifestó que todos los equipos fueron hurtados, por lo que está en un estado total de abandono. Las condiciones de insalubridad en esta PTAR fueron muy evidentes, ya que se encontró agua servida estancada en la zona y en todas las cámaras, de las cuales no se encontraron ni siquiera las tapas. El cableado eléctrico de la caseta también fue removido.

Figura 168. Agua servida estancada.

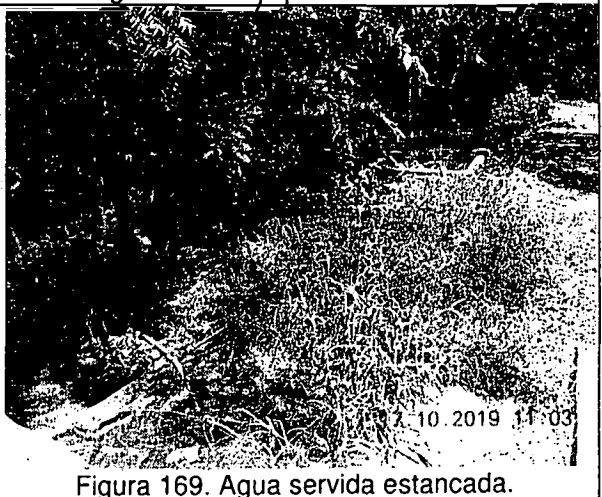
Figura 169. Agua servida estancada.
